SESTA FASE DELL'OPERA DI RECUPERO DELLA FONTANA MONUMENTALE DELLO ZODIACO DI PIAZZA C.TACITO. STACCO DELLA SUPERFICIE MUSIVA E SUO RIFACIMENTO NEL RISPETTO DEI CARTONI ORIGINALI DELL'ARTISTA CORRADO CAGLI - PROGETTO ESECUTIVO

ALL.2 - Scheda tecnica conclusiva
sull'intervento pilota di stacco dei mosaici

Scheda tecnica conclusiva sul test di distacco dei mosaici redatti dalla Coo. Be. C. Soc. Coop

Oggetto: Lavori di restauro della Fontana Monumentale dello Zodiaco di Piazza C. Tacito – Sesta fase (restauro superfici musive). Prova di stacco di una porzione di mosaico: relazione conclusiva.

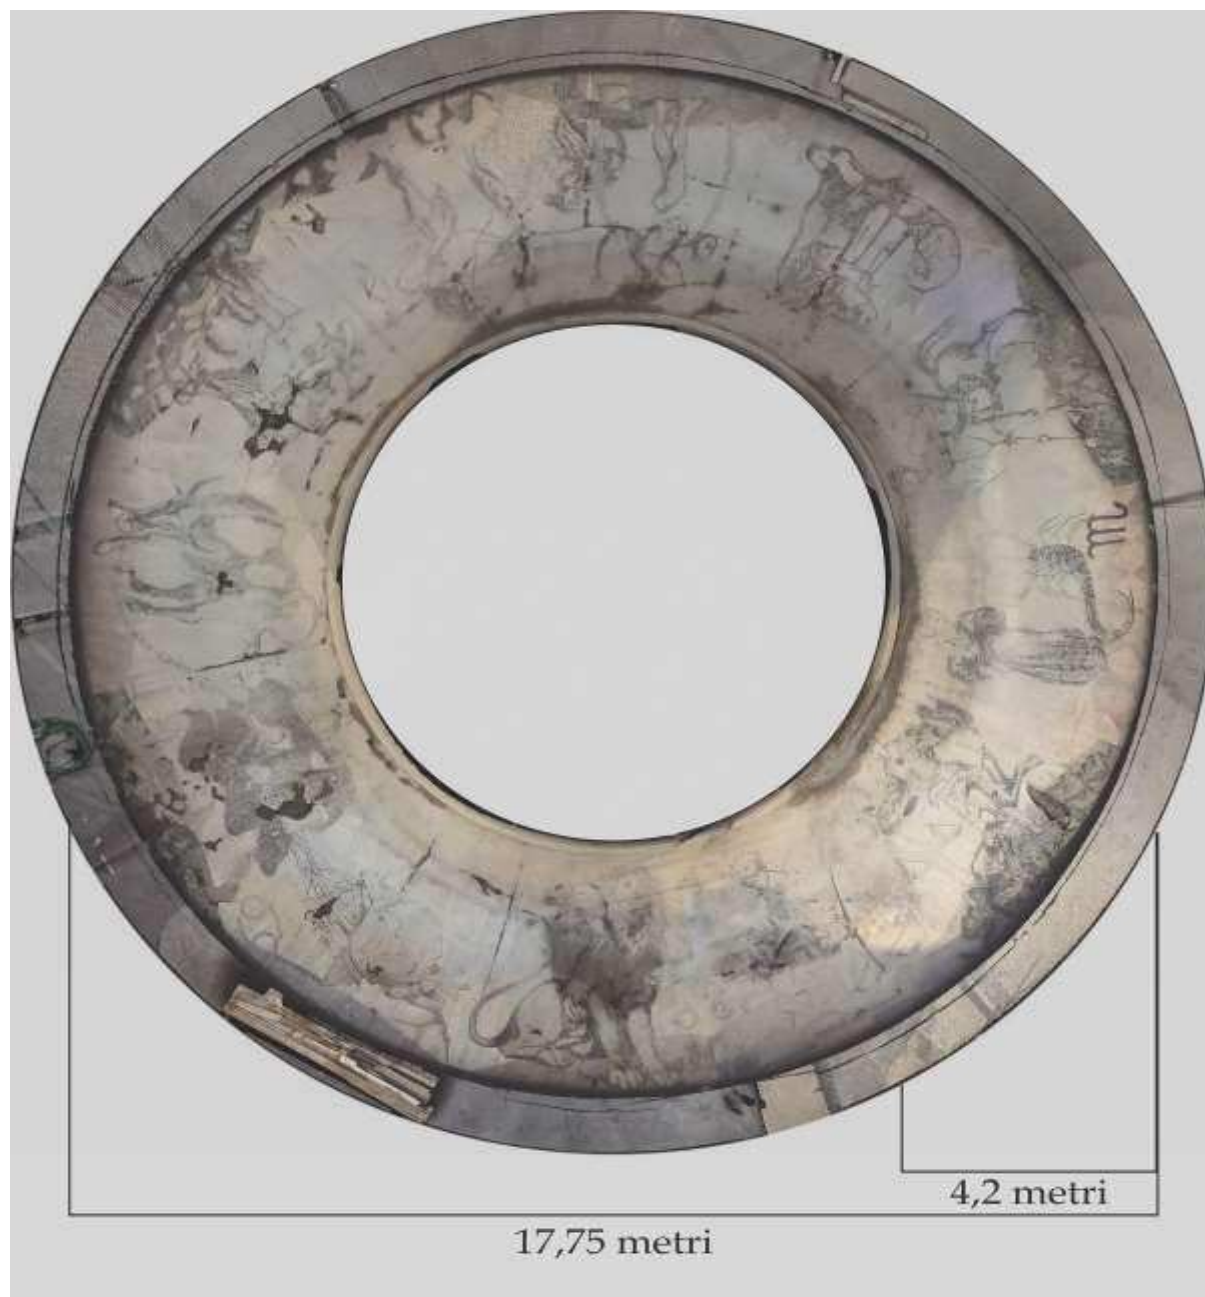
Fig.2 - Ortofotografia a bassa risoluzione della fontana nel 2013. Evidente il cattivo stato di conservazione, con lesioni evidenti e lacune diffuse, e la ridotta leggibilità.

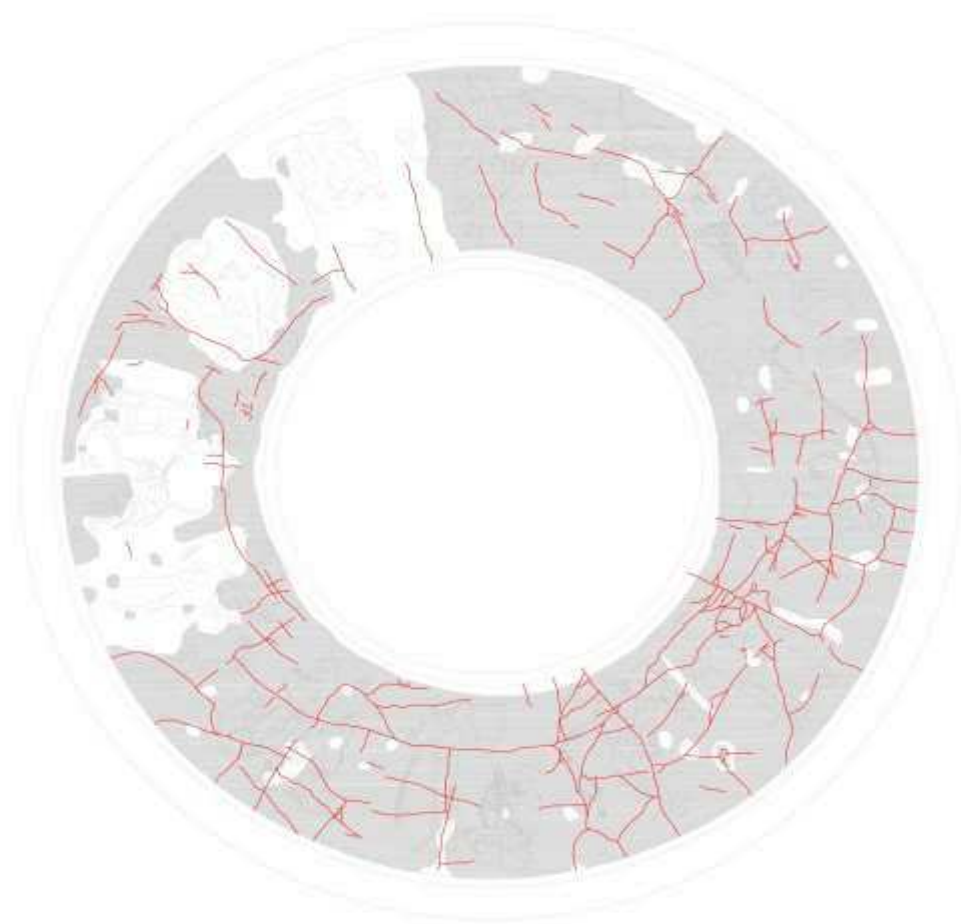
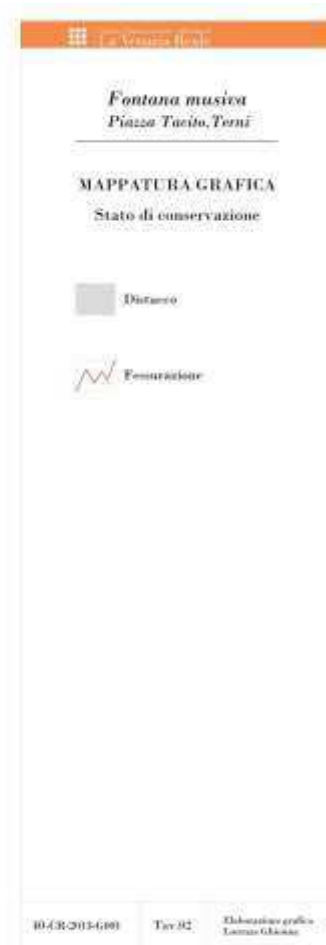
Fig.3 - Rilievo dello stato di conservazione (La Venaria Reale 2013). Il mosaico risulta in gran parte staccato dal massetto armato della vasca ("rudus") e fittamente fessurato.

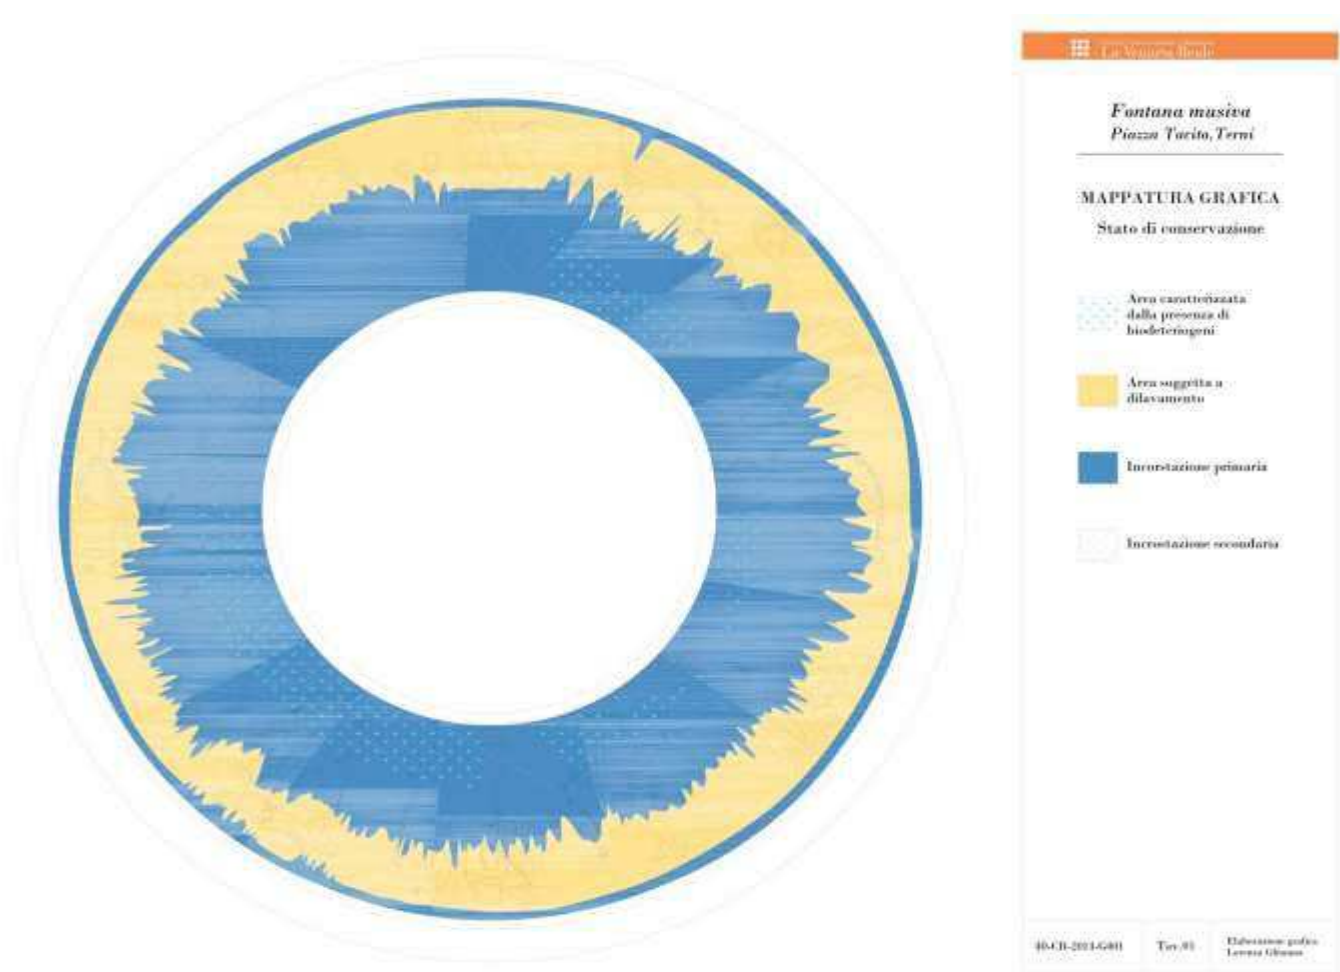
Fig.4 - Rilievo dello stato di conservazione (La Venaria Reale 2013). La fascia interna del mosaico risulta completamente rivestita da spesse incrostazioni stratificate e da patine algali.

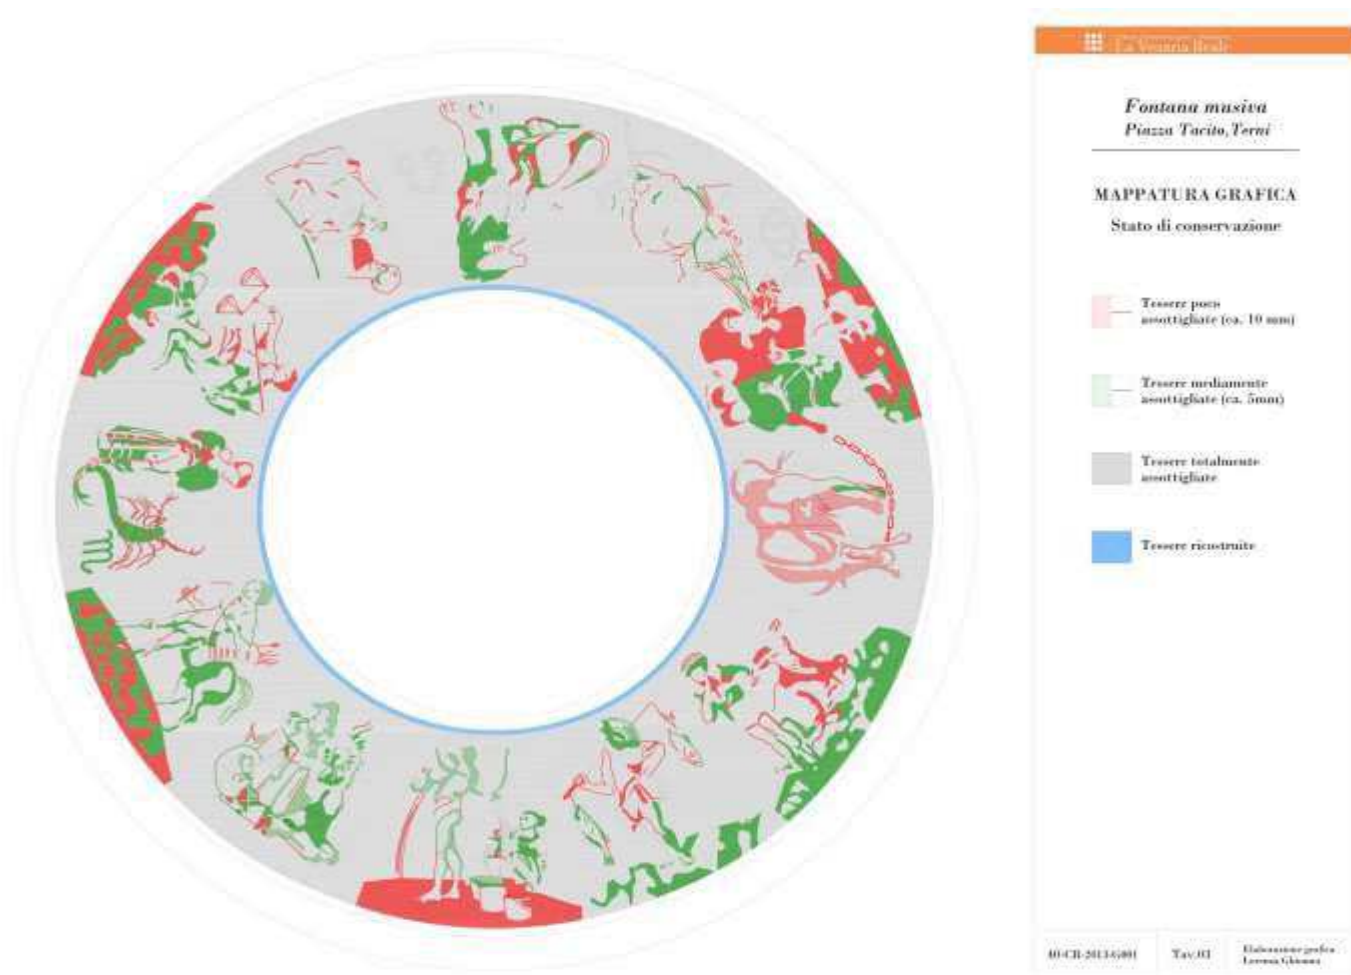
Fig.5 - Rilievo dello stato di conservazione (La Venaria Reale 2013). Le tessere risultano assottigliate in modo differenziato a seconda del materiale utilizzato ed il bordo interno è frutto di rifacimento.

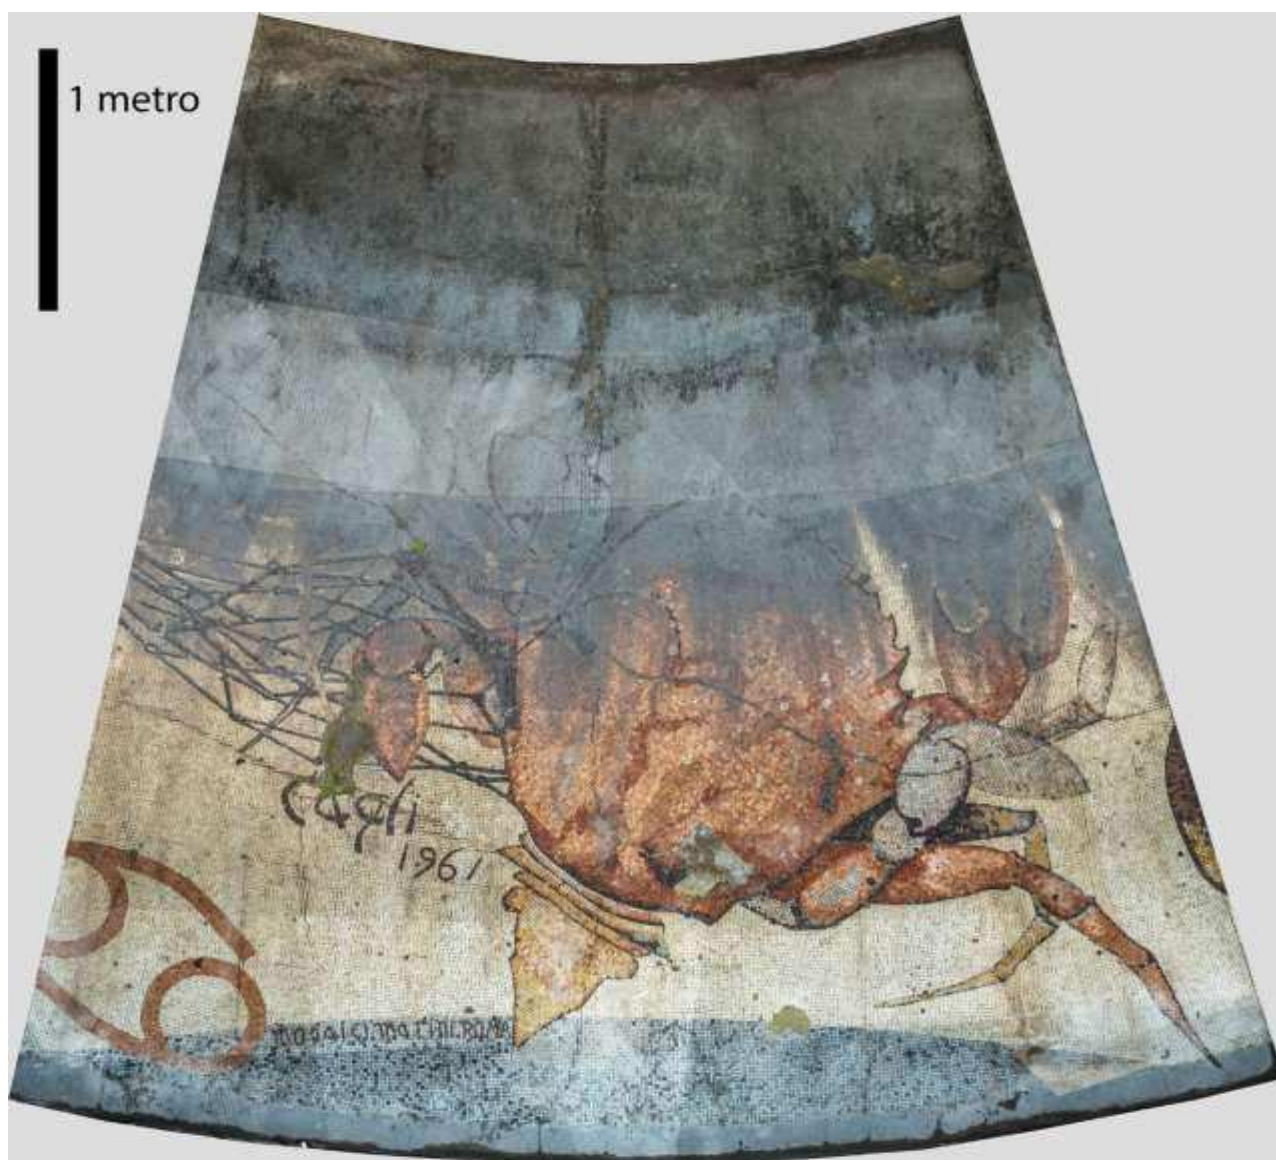
Fig.6 - Il segno del Cancro, bagnato. La parte interna è completamente illeggibile a causa delle incrostazioni.

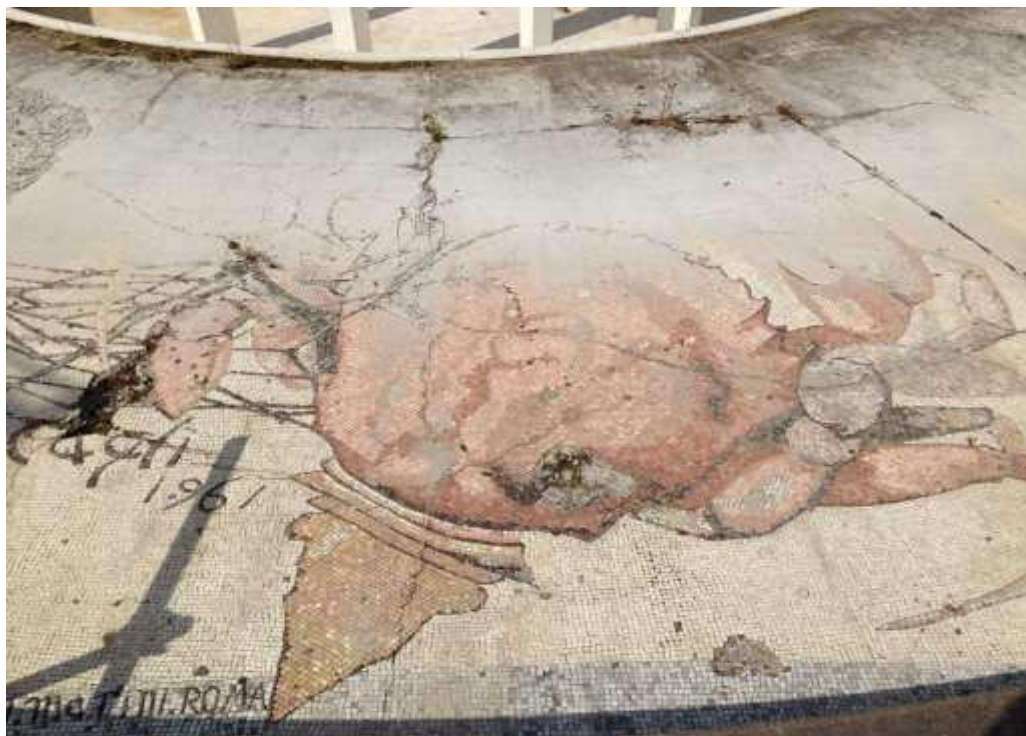
Fig.7 - Il segno del Cancro, asciutto. La parte interna è completamente illeggibile a causa delle incrostazioni.

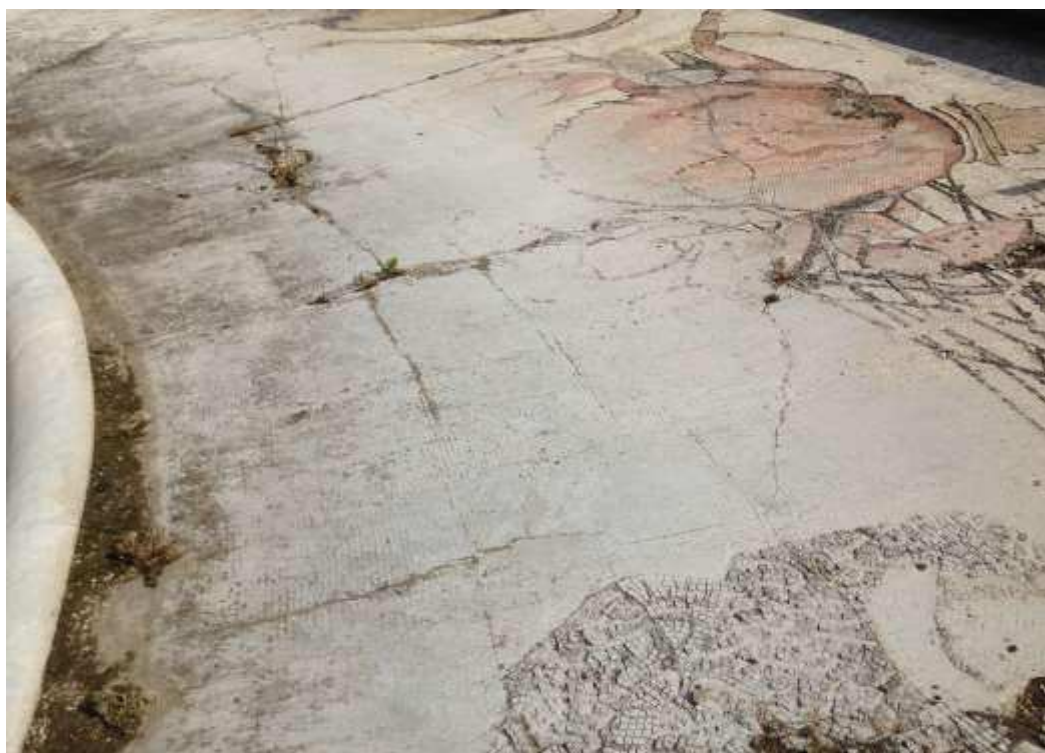
Fig. 8 - Il segno del Cancro, prima dello stacco. Sono evidenti le profonde lesioni e le lacune colonizzate da muschi e piante superiori.

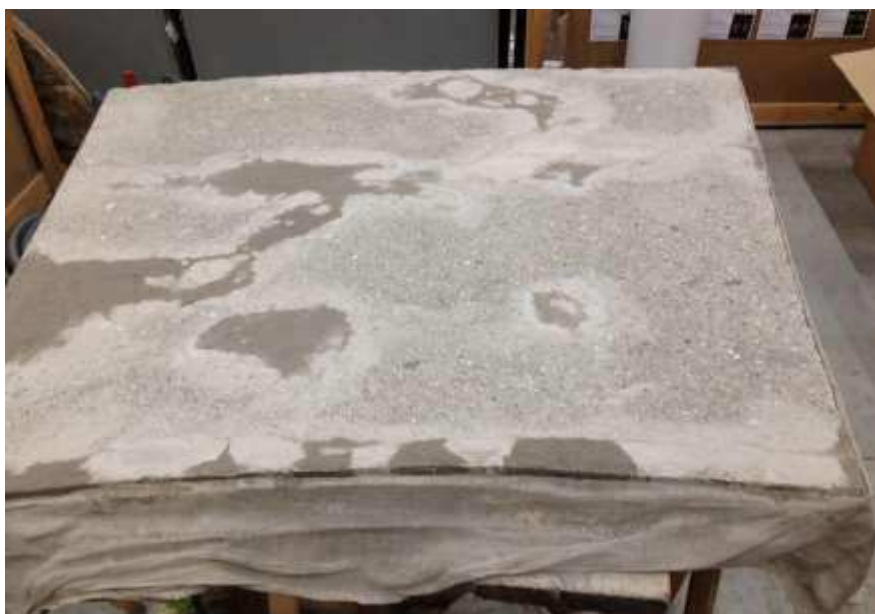
Il pezzo è solcato al centro da una frattura passante, che corrisponde ad una zona di malta decoesa, e da altre di minore entità. Nell'angolo in basso a sinistra la malta di allettamento è meno compatta e di colore leggermente diverso, probabilmente appartiene ad una diversa gettata di malta meno consistente. Diversa è anche la malta di una striscia di ca 10 che profila il bordo interno e che appartiene ad un rifacimento di restauro di questa zona ove le tessere originali nel margine interno sono particolarmente assottigliate. Le malte decoese sono state consolidate con impregnazioni di resina acrilica in emulsione mentre le fratture e le mancanze stuccate con una malta idraulica di consistenza simile all'originale, composta di sabbia di fiume e Ledan C30 (2:1), addizionata del 5% di Acril 33.

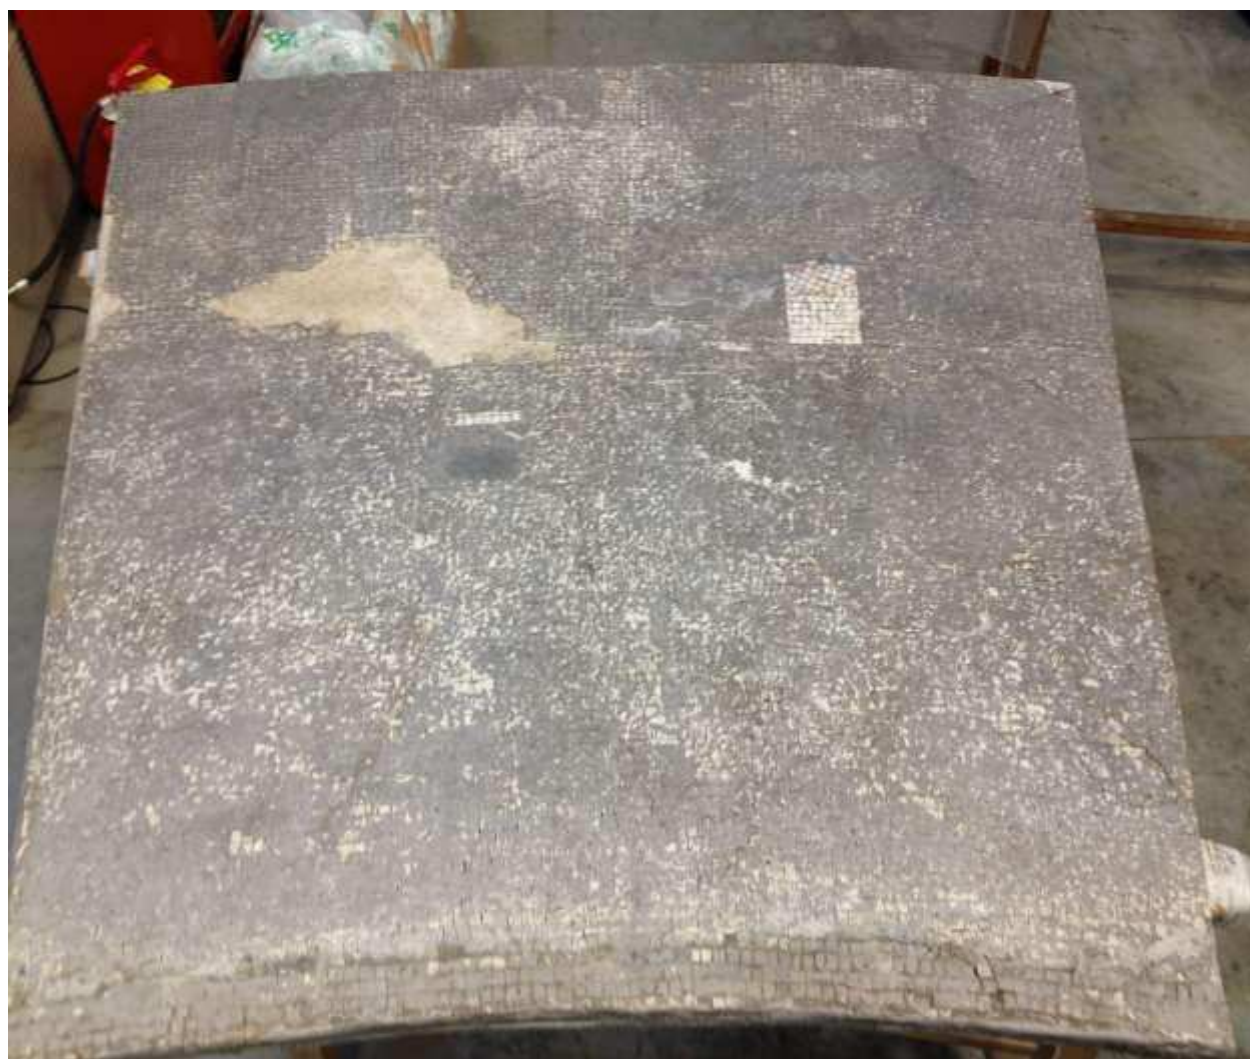
Il pannello così ottenuto pesa 118 kg, ovvero 56 kg per mq di superficie. La superficie presenta alcune fessure di ridotta entità ed estensione con lieve dislivello dei margini, prodottesi probabilmente durante il distacco e non ricomposti durante le lavorazioni successive a causa della rigidità del pezzo.
