COMUNE DI TERNI

**PERIZIA RELATIVA AL VERBALE DI SOMMA URGENZA DEL
15.05.2024 INERENTE IL PRONTO INTERVENTO PER LA
RIDUZIONE RISCHIO IDROGEOLOGICO DEL VERSANTE
MONTUOSO SOVRASTANTE IL PIAZZALE DEL SANTUARIO
MADONNA DEGLI ULIVI**

**RELAZIONE TECNICO-ILLUSTRATIVA
INDICAZIONI TECNICHE DI INTERVENTO
STIMA DEI COSTI**

Terni, 24.05.2024

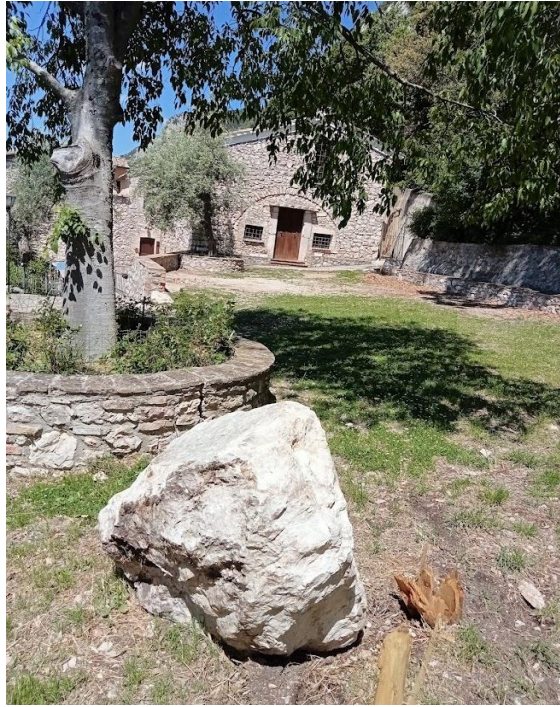
- o Il masso distaccatosi, di volume stimato di circa 0,5 mc, di peso stimato di circa 1 tonnellata, si è arrestato sul piazzale antistante la Chiesa, abbattendo un robusto palo di legno ivi fissato e non cagionando ulteriori danni rilevabili a vista;

- o Il masso ha descritto un percorso che risulta difficilmente individuabile dal piazzale antistante la Chiesa a causa dell'esistenza di una fitta coltre vegetativa a monte che ne ha certamente rallentato la caduta ed il rotolamento a valle e diminuito l'energia di impatto definitivo;

Masso distaccato e rotolato a valle

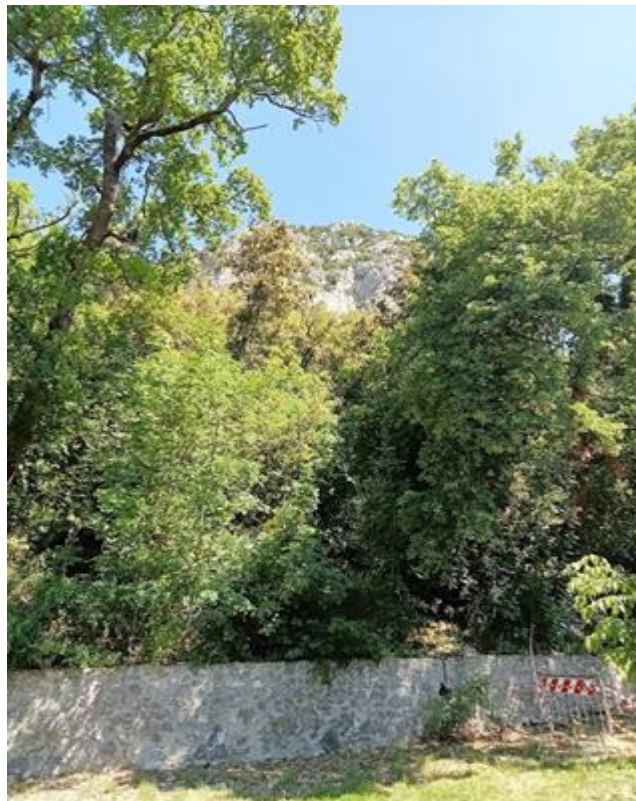
- o Il carattere impervio delle pendici e la coltre vegetativa impediscono l'individuazione della nicchia di distacco e l'accesso ai luoghi senza l'impiego di personale specializzato che possa far uso, nella misura necessaria, anche di tecniche alpinistiche per ascendere lungo la pendice rocciosa;

- o Al momento non si può escludere, sin tanto che non sia stato effettuato un accesso ravvicinato, una ispezione con personale specializzato ed una eventuale bonifica che, oltre al masso già rotolato a valle, possa esservene qualche altro in condizioni di precario equilibrio o che, lungo lo scoscendimento, possa aver trovato fortuito arresto nella coltre vegetativa, in ogni caso inadeguata ad assicurarne uno stabile sostegno;

Carattere impervio della pendice di distacco

2. Eseguire ispezioni ravvicinate della pendice lungo la quale è avvenuto il rotolamento mediante personale specializzato che possa controllare l'eventuale esistenza di ulteriori blocchi rocciosi in condizioni di precaria stabilità. Nel caso di rinvenimento di tali blocchi provvedere al relativo disaggio nel caso in cui risultassero di piccole dimensioni, alla preventiva frantumazione nel caso in cui dette dimensioni risultassero di entità tale da non renderne sicuro il semplice disaggio a valle o, addirittura il fissaggio alla pendice mediante chiodatura o altra tecnica laddove non risultassero praticabili gli interventi precedentemente indicati;

3. Proseguire il controllo verso monte per cercare di individuare la nicchia di distacco del masso e verificare lo stato della pendice con roccia viva affiorante onde controllarne lo stato di fratturazione ed escludere l'esistenza di situazioni di collasso incipiente;
