**COMUNE DI TERNI**  
DIREZIONE LAVORI PUBBLICI – MANUTENZIONI

**NUOVO TEATRO COMUNALE “GIUSEPPE VERDI”**

ELABORATO	<b>STATO DI CONSERVAZIONE STRUTTURALE E ANALISI DEI PARAMENTI MURARI</b>
SC_APM

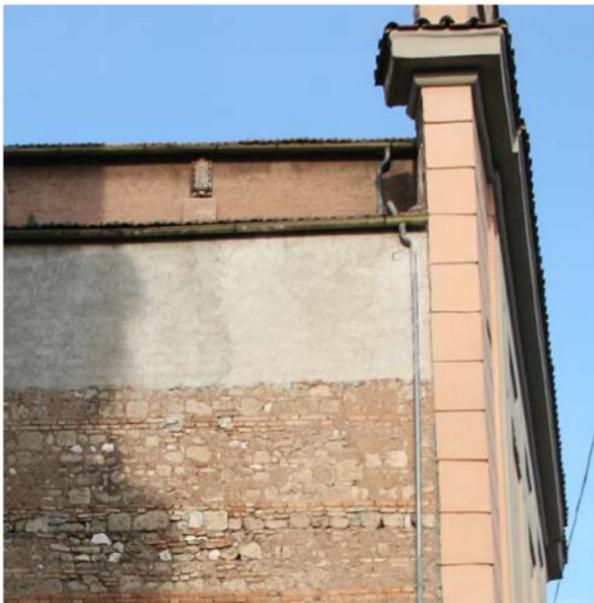
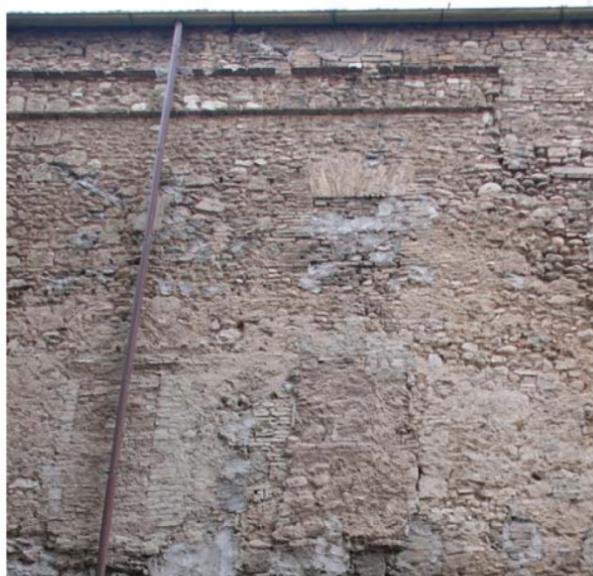
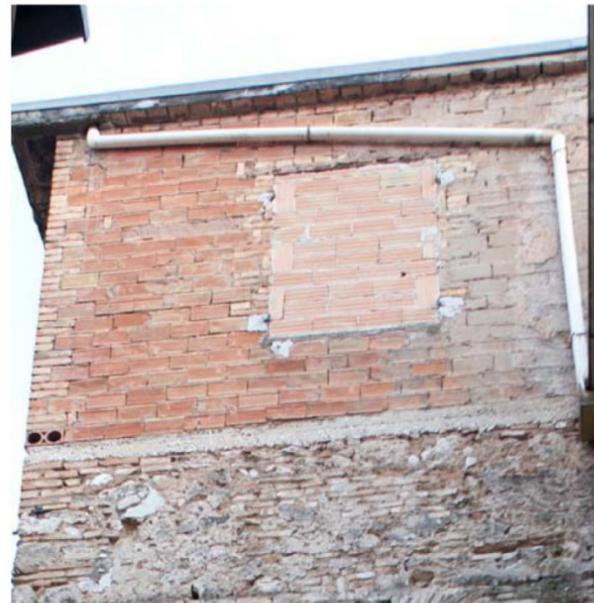
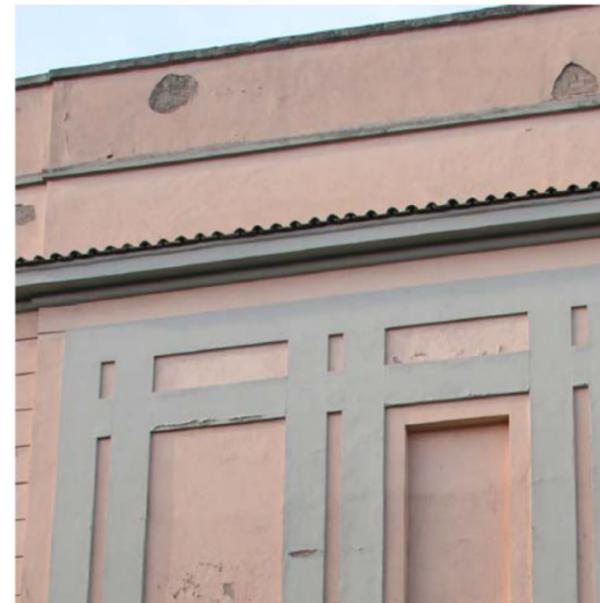
Nelle fasce alte dei fronti sono rilevabili depositi superficiali su muratura in pietra e cotto e superfici intonacate.

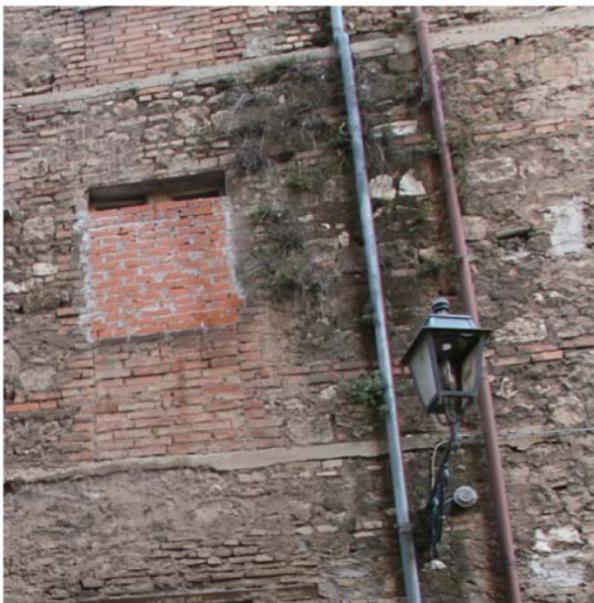
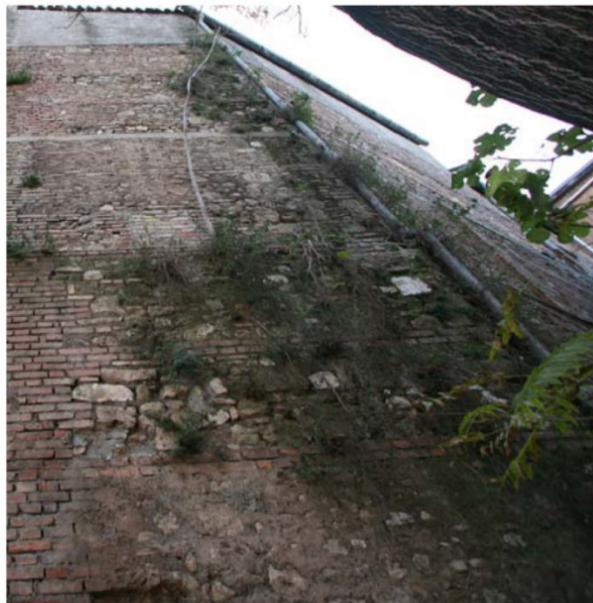
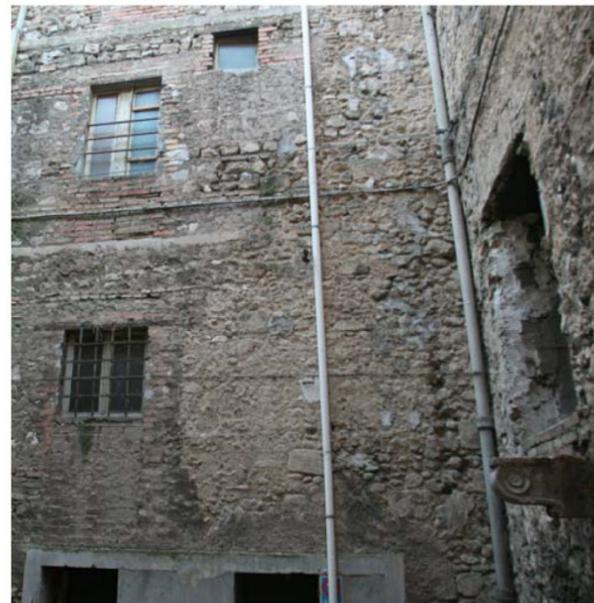
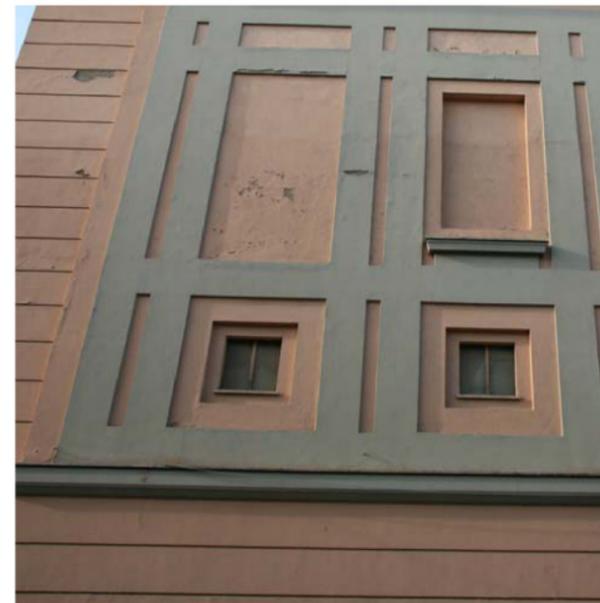
A causa del ristagno delle acque meteoriche si evidenzia la presenza di vegetazione infestante, muschi e licheni. Sul fronte su largo S.Agape si constata la presenza di distacchi superficiali.

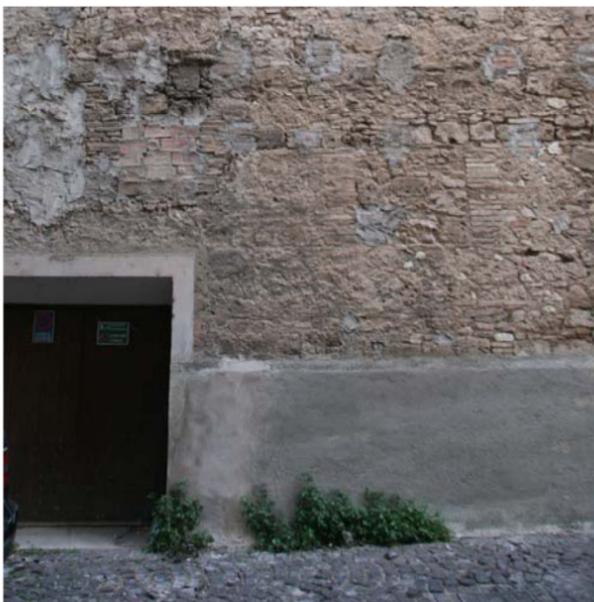
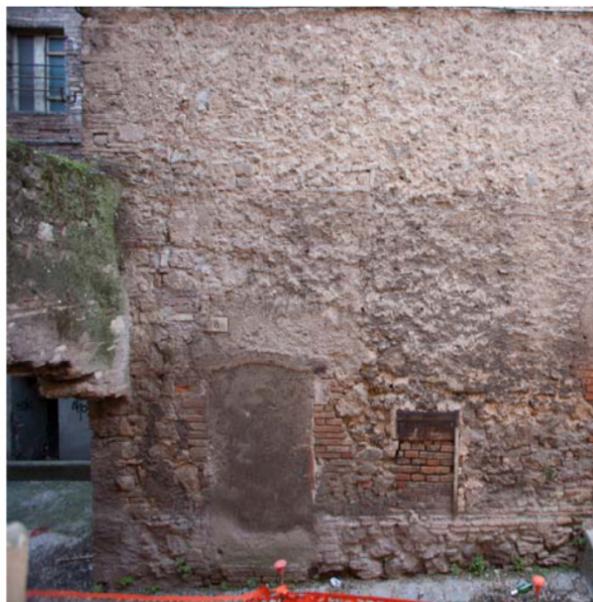
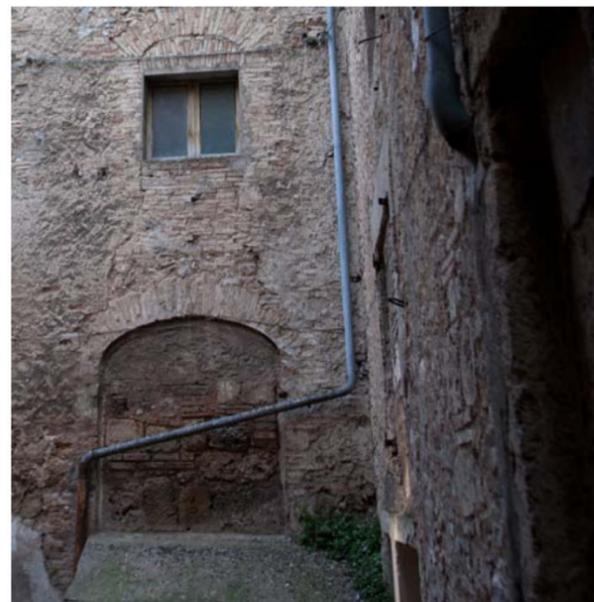
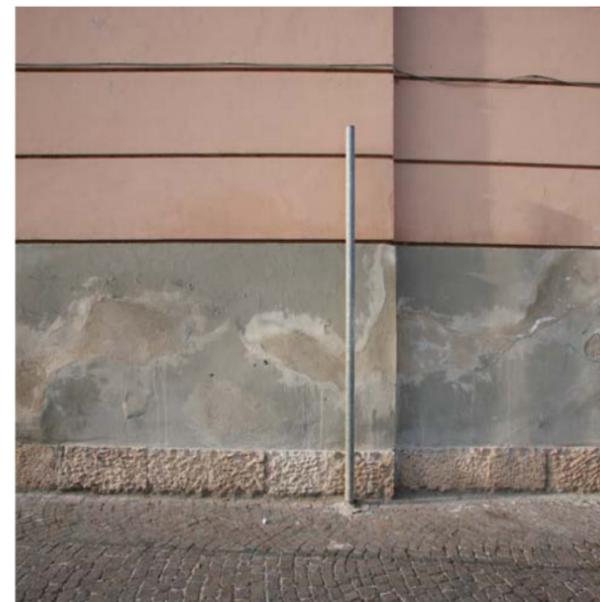
Rilevante presenza di umidità da risalita che porta al distacco delle fasce intonacate con formazione di efflorescenze saline ed evidente ristagno delle acque meteoriche; numerose piante superiori alla base dell'edificio.

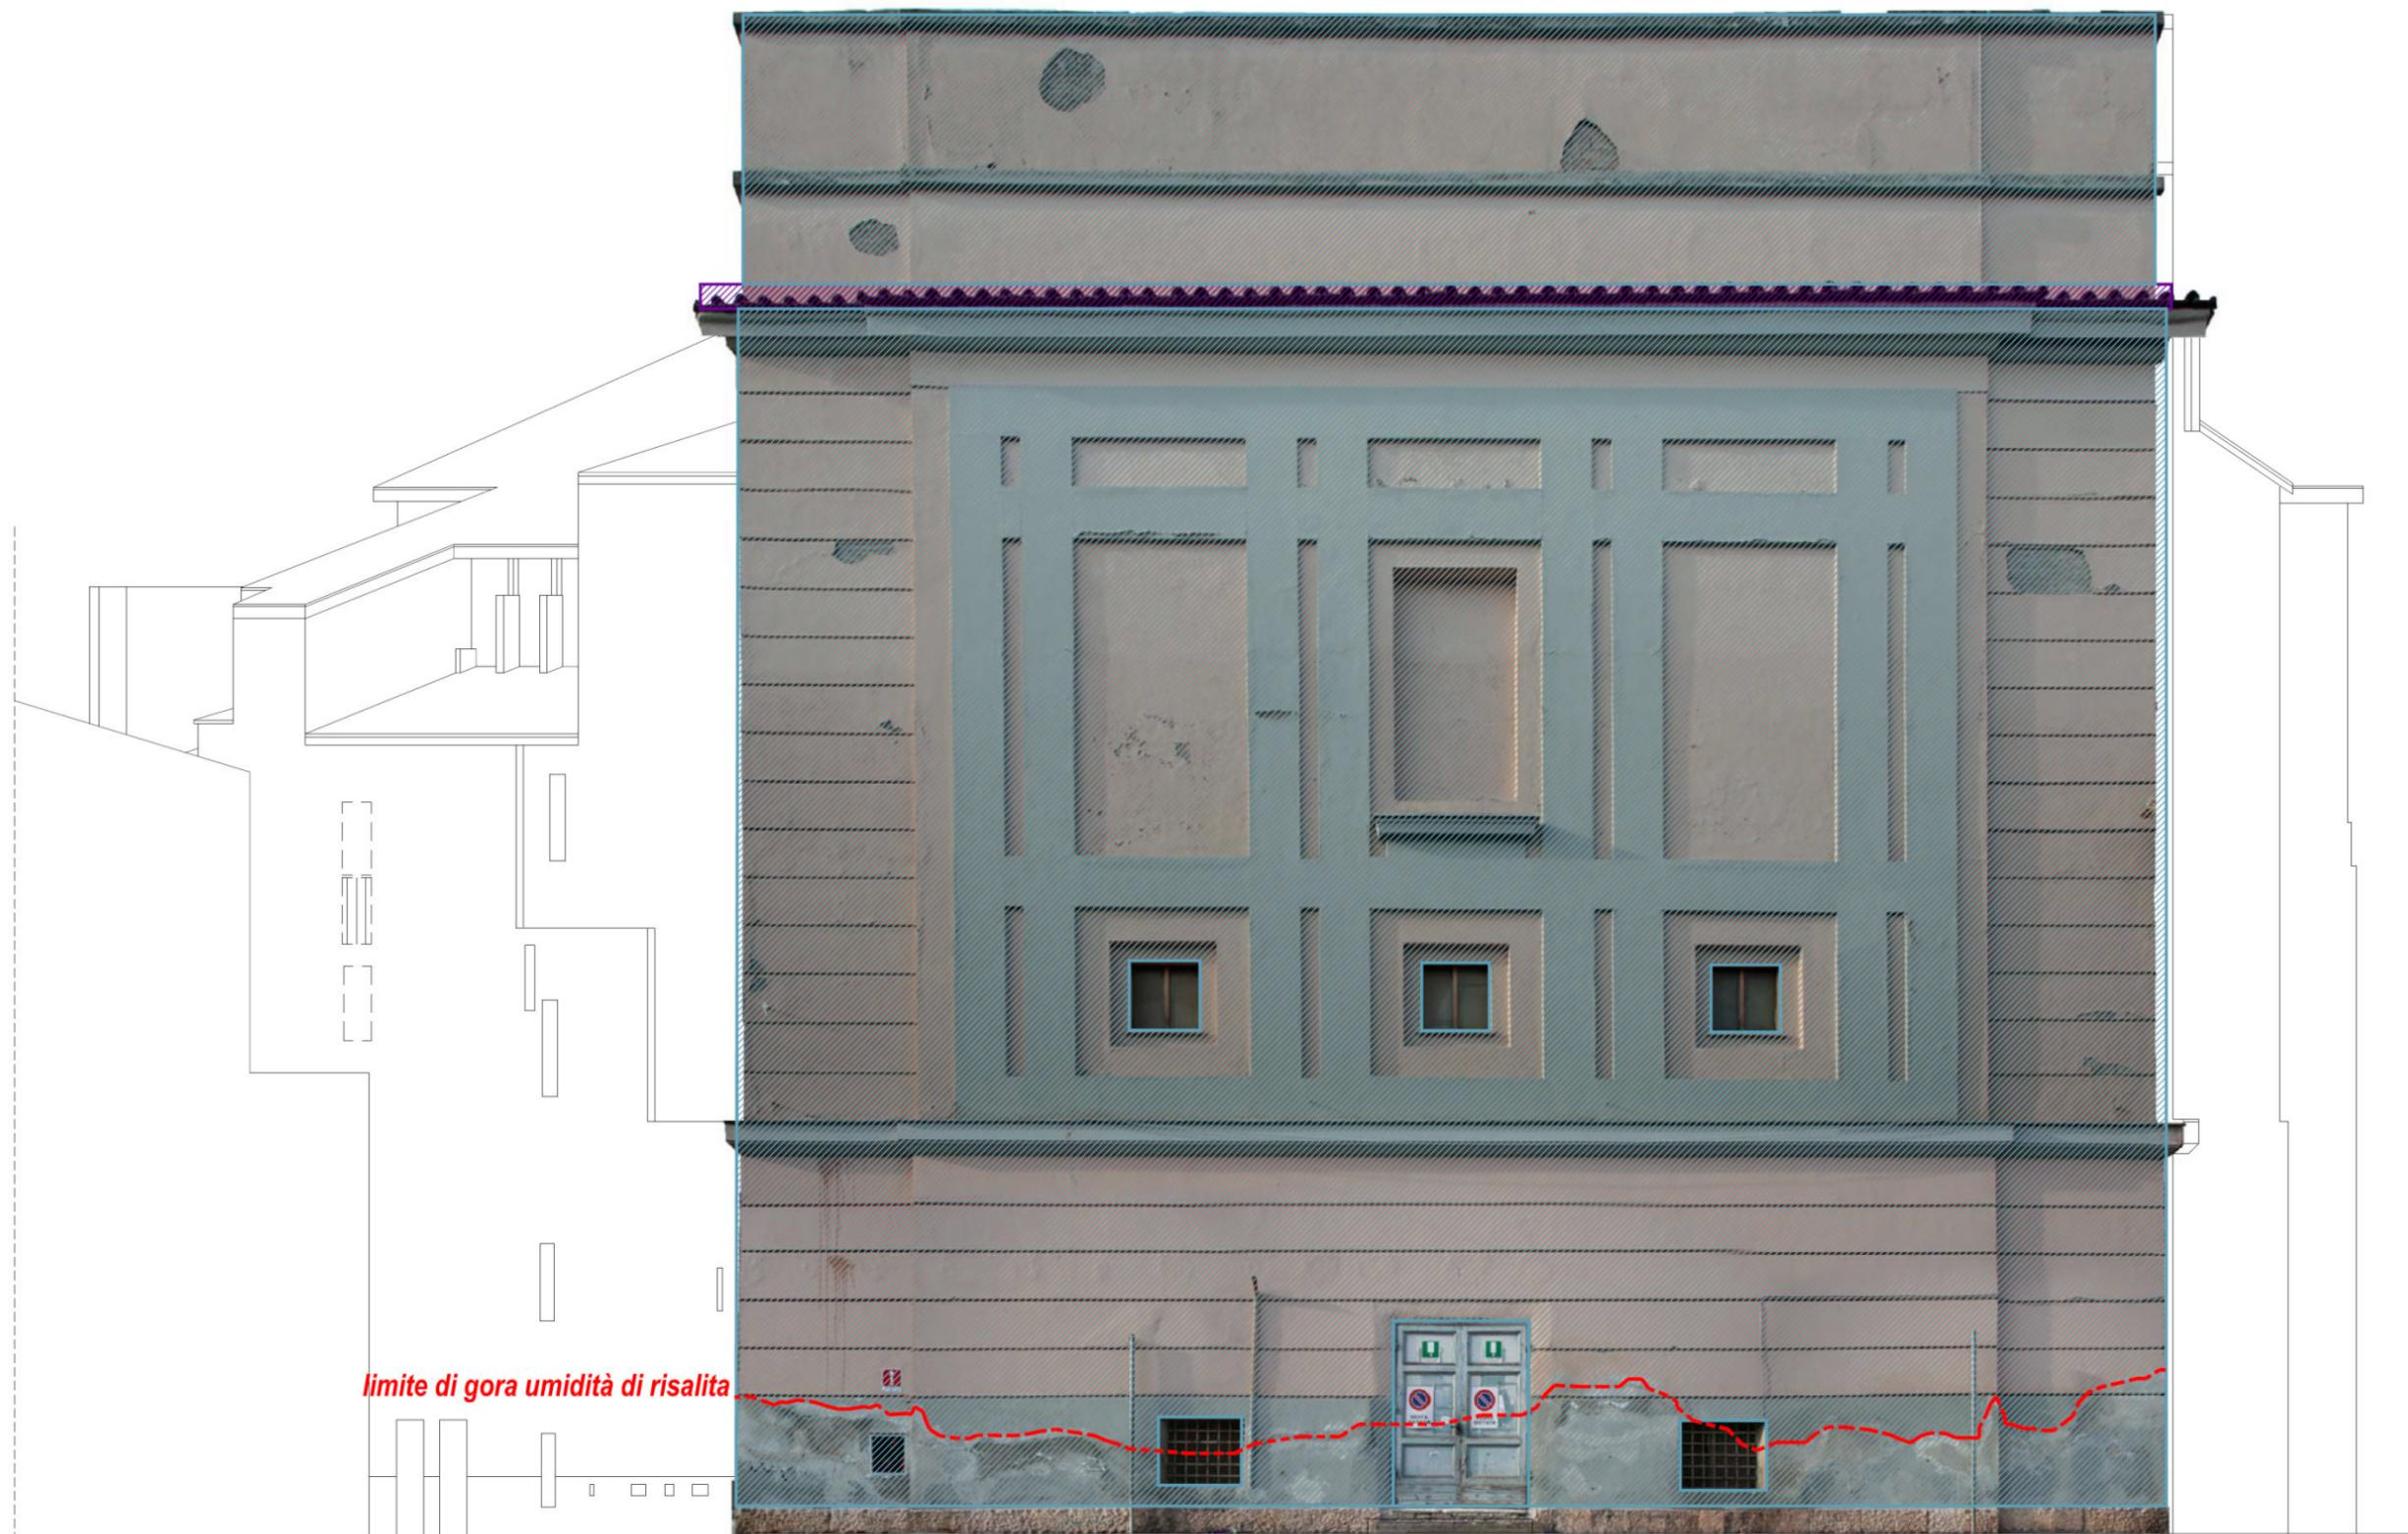
limite di gora umidità di risalita

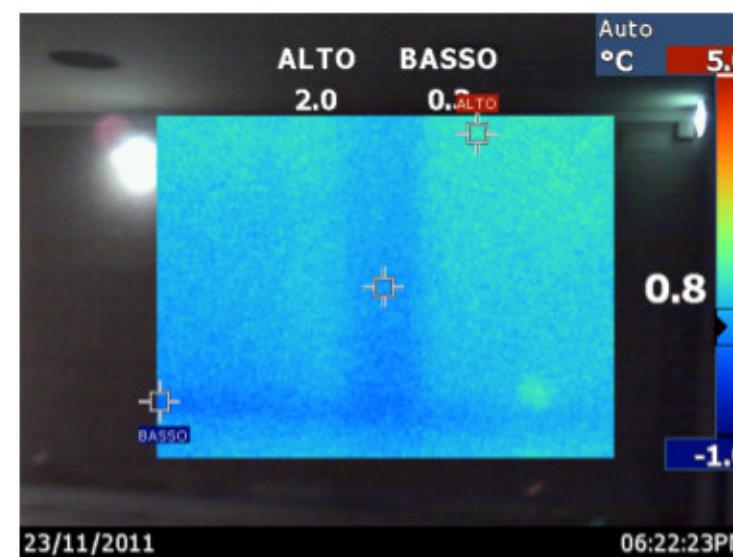
Si riporta di seguito un'immagine di una prova che ha rivelato la presenza di un pilastro in calcestruzzo all'interno della muratura (parte in blu scuro).

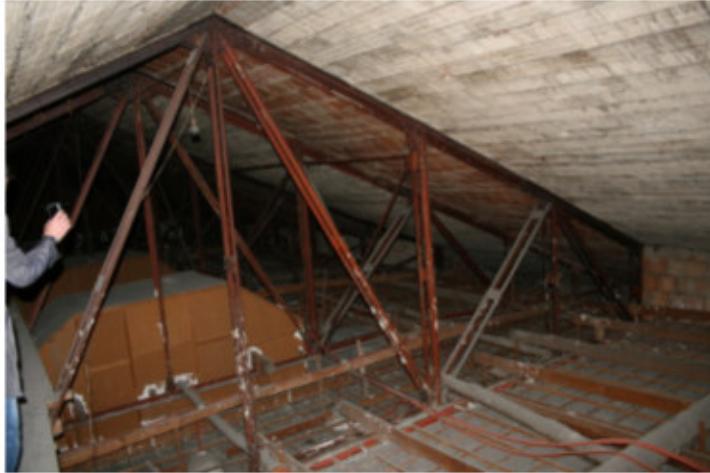
### - CAPRIATA IN ACCIAIO

La capriata analizzata risulta snella e non verificata allo stato attuale.

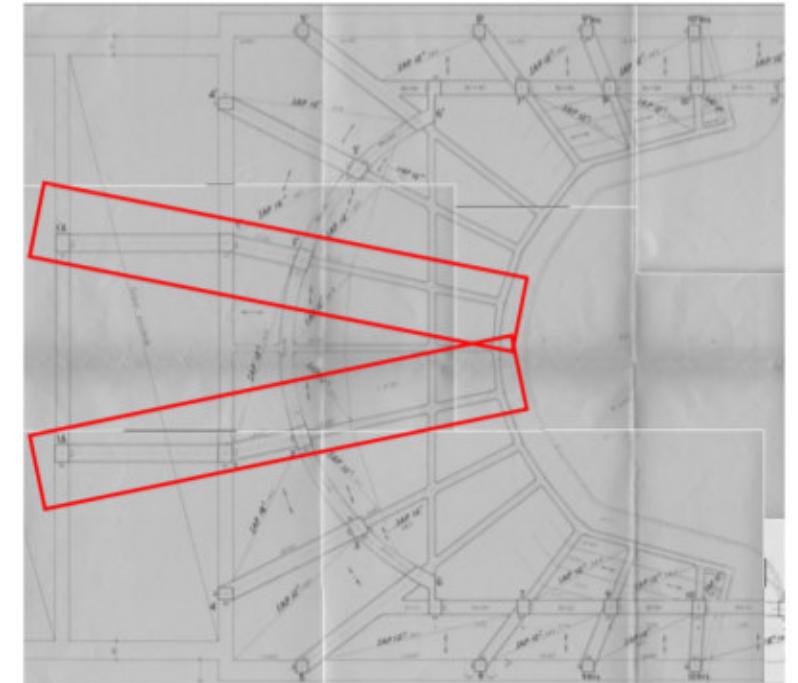
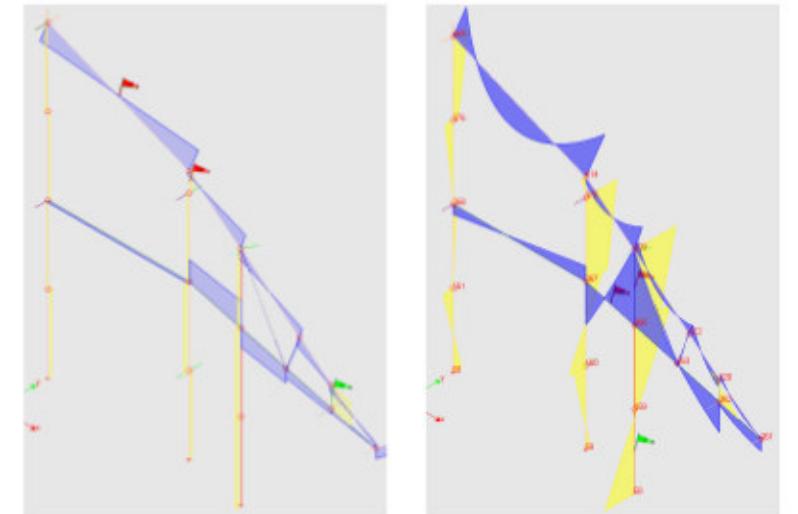
### - PORTALI IN C.A.

Struttura in c.a. in buone condizioni. Da verificare a livello esecutivo.

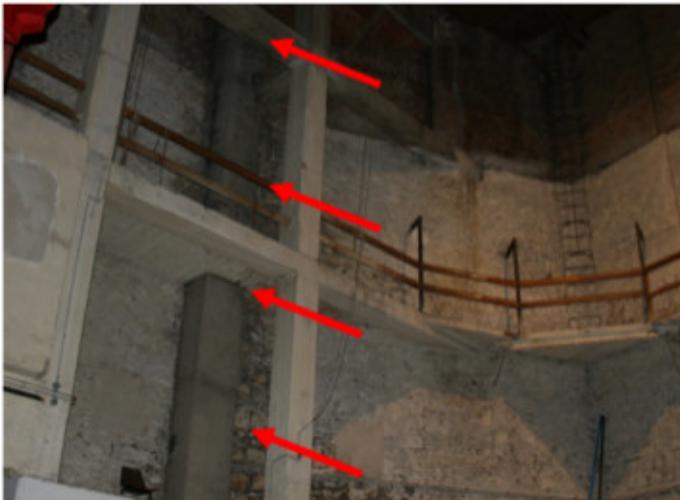
### VS2: PRESENZA DI CANNA FUMARIA

Elemento di notevole debolezza che percorre la muratura dal piano terra fino alla sommità dell'edificio. L'elemento è parzialmente inserito nella muratura portante.

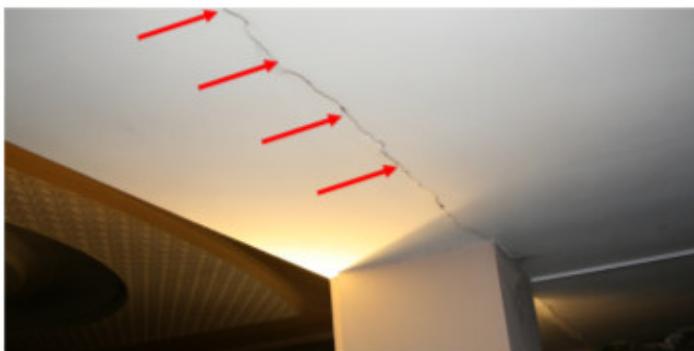
### VS4: CEDIMENTO PALCHI LATERALI

I solai poggiano su elementi con rigidità differente (muratura e telaio in c.a.) e presentano, per questo, cedimenti differenziali evidenziati da alcune lesioni diffuse.

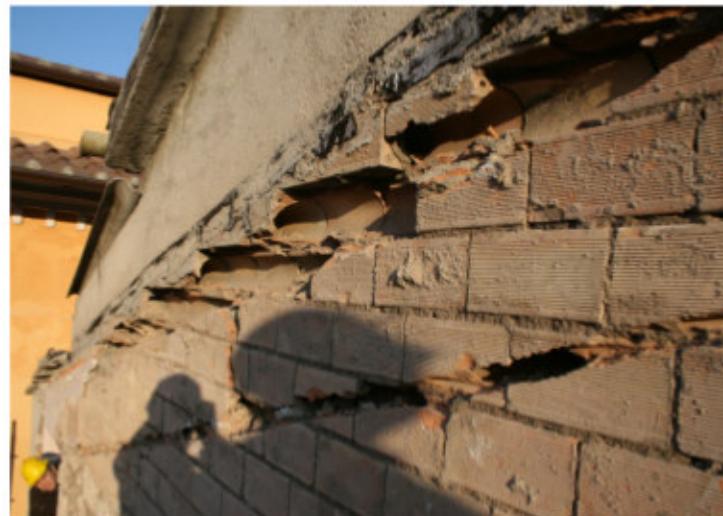
### VS7: MANCANZA DI RITEGNI FACCIATA SUD E DIFFERENTE TIPOLOGIA DI PARAMENTO

Parete di notevole altezza con rastremazione verso l'alto che non presenta elementi di ritegno orizzontali. Possibile fenomeno di ribaltamento muratura in laterizio forato.

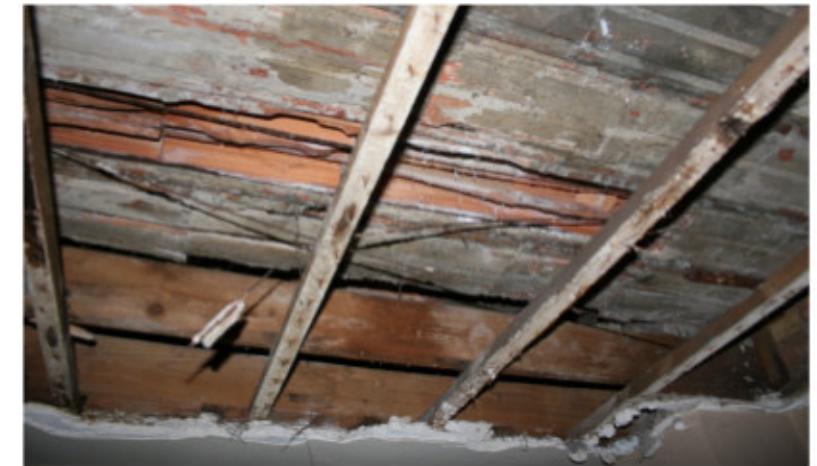
### VS8: DEBOLEZZA FLESSIONALE SOLAI S.A.P.

I solai di tipo S.A.P. risultano sfondellati a causa della scarsa resistenza flessionale. Corrosione armature.

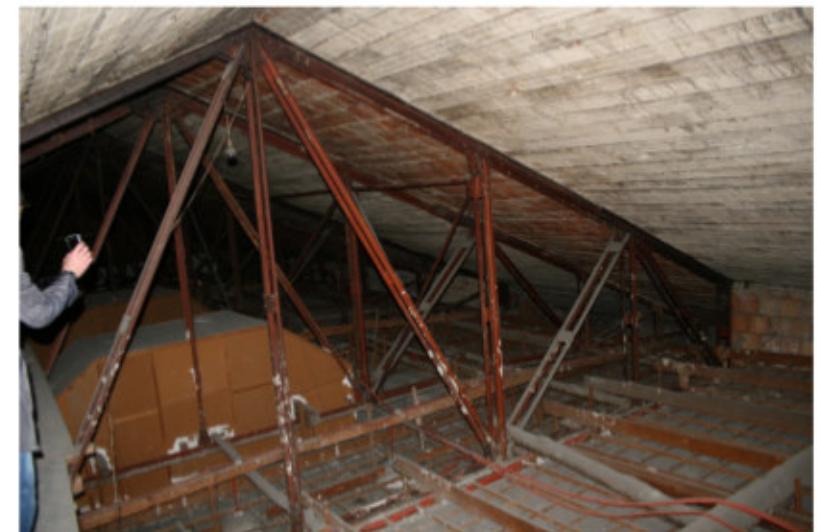
### VS9: PROBLEMI PROFILI CAPRIATE E SOLAI S.A.P. DI COPERTURA

La copertura presenta problemi sia dal punto di vista del solaio di tipo S.A.P., sia per quanto riguarda la struttura in acciaio, costituita da elementi in acciaio a L non idonei.
