**ADEGUAMENTO SISMICO DELL'EDIFICIO SCOLASTICO
ELEMENTARE G. CARDUCCI**

PROGETTO ESECUTIVO

RAPPORTO INDAGINI SULLE STRUTTURE

RAPPORTO D’INDAGINE:
SAGGI VISIVI

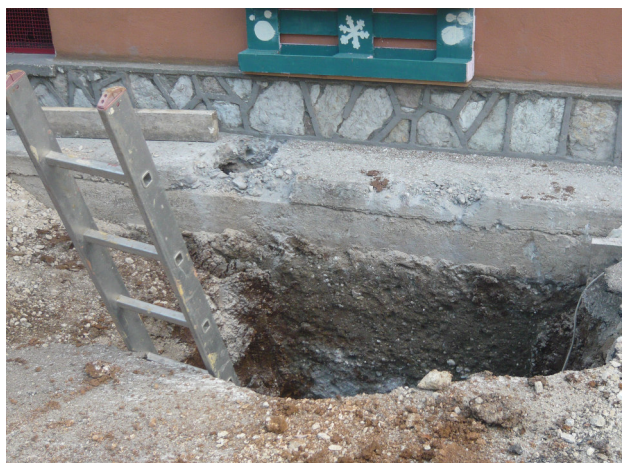
Edificio Scuola Carducci	PROGETTO ADEGUAMENTO SISMICO SCUOLA ELEMENTARE CARDUCCI DI TERNI			Scheda 1 15
DATA: 30/08/2016	CODICE: SF1	LIVELLO: Terra	SUP. ISP.: 1,00mx0,50m	
Descrizione: parete in conglomerato cementizio h=1,40 m; fondazione in conglomerato cementizio non armato h= 0,80 cm; affondamento del piano di posa 2,15m.				
ELEMENTO RESISTENTE		MALTA		
Materiale:	conglomerato cementizio	Tipo di malta:	/	
Lavorazione:	irregolare	Funzione:	/	
Dimensioni:	h=80cm	Spessore dei giunti:	/	
Stato di conservazione:	buono	Stato di conservazione:	/	
Posa in opera degli elementi: /		Ricorsi o listature: /	Zeppe o scaglie: /

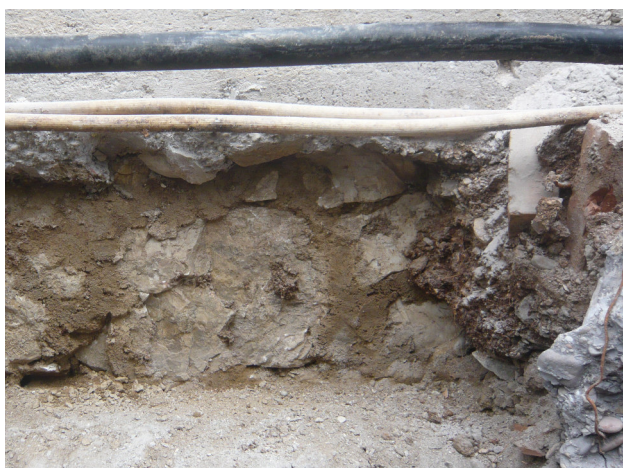
Edificio Scuola Carducci	PROGETTO ADEGUAMENTO SISMICO SCUOLA ELEMENTARE CARDUCCI DI TERNI			Scheda 2 15
DATA: 30/08/2016	CODICE: SF2	LIVELLO: Terra	SUP. ISP.: 1,00mx0,50m	
Descrizione: fondazione in conglomerato cementizio non armato h=80cm, affondamento piano di posa 145cm				
ELEMENTO RESISTENTE		MALTA		
Materiale:	conglomerato cementizio	Tipo di malta:	/	
Lavorazione:	irregolare	Funzione:	/	
Dimensioni:	h=80cm	Spessore dei giunti:	/	
Stato di conservazione:	buono	Stato di conservazione:	/	
Posa in opera degli elementi: /		Ricorsi o listature: /	Zeppe o scaglie: /

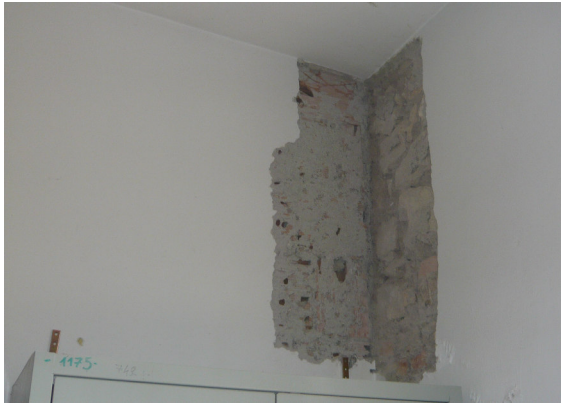
Edificio Scuola Carducci	PROGETTO ADEGUAMENTO SISMICO SCUOLA ELEMENTARE CARDUCCI DI TERNI		Scheda 3 15
DATA: 30/08/2016	CODICE: IM1/1	LIVELLO: Terra	SUP. ISP.: 1,00mx1,00m
TIPOLOGIA: Muratura in pietra spacco con fodera in laterizio		TIPOLOGIA: Muratura in pietra spacco	
ELEMENTO RESISTENTE (SX)		ELEMENTO RESISTENTE (DX)	
Materiale:	pietre calcaree naturali	Materiale:	pietre calcaree naturali
Lavorazione:	irregolari	Lavorazione:	irregolare
Dimensioni:	-	Dimensioni:	-
Stato di conservazione:	buono	Stato di conservazione:	buono
MALTA (SX)		MALTA (DX)	
Tipo di malta:	pozzolana	Tipo di malta:	pozzolana
Funzione:	allettamento	Funzione:	allettamento
Spessore dei giunti:	2-3 cm	Spessore dei giunti:	2-3 cm
Stato di conservazione:	buono	Stato di conservazione:	buono
TESSITURA DEI PARAMENTI			
Apparecchiatura e posa degli elementi: disordinata. Non sono rispettati i filari orizzontali, né lo sfalsamento dei giunti verticali, presenza di ricorsi in mattoni.

INTONACO			
Stato attuale: presente		Stato attuale: presente	
Tipo di malta: 2 cm di cemento		Tipo di malta: 2 cm di cemento	
Stato di consistenza: buono		Stato di consistenza: buono	
SEZIONE TRASVERSALE (SX)		SEZIONE TRASVERSALE (DX)	
Tipologia: singolo paramento

Spessore intonaco: 2 cm		Spessore intonaco: 2 cm	
Spessore giunti: 2 cm		Spessore giunti: 2-3 cm	
Spessore totale: __ cm		Spessore totale: __ cm	
Note: fodera in laterizio e ricorsi in mattoni		Note: ricorsi in mattoni	
Note: Assenza di ammorsamento tra i paramenti

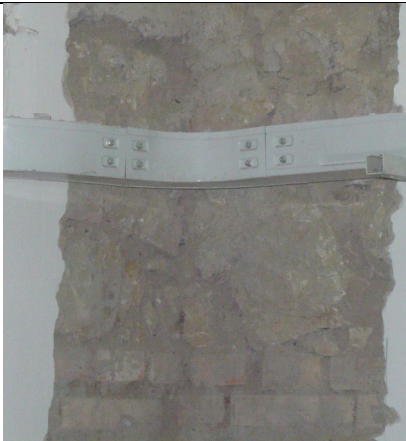
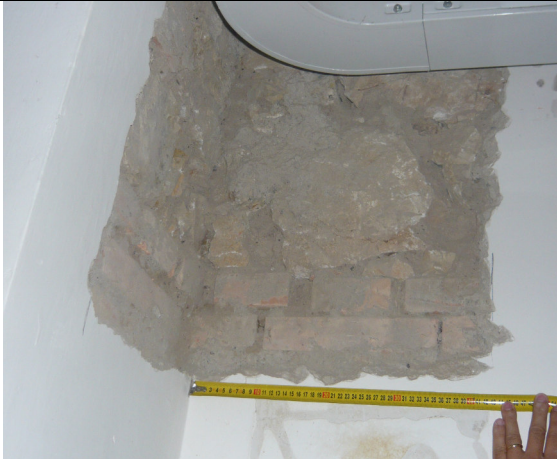
Edificio Scuola Carducci	PROGETTO ADEGUAMENTO SISMICO SCUOLA ELEMENTARE CARDUCCI DI TERNI		Scheda 4 15
DATA: 30/08/2016	CODICE: IM1/2	LIVELLO: Terra	SUP. ISP.: 1,00mx1,00m
TIPOLOGIA: Muratura in pietra spacco		TIPOLOGIA: Muratura in pietra spacco	
ELEMENTO RESISTENTE (SX)		ELEMENTO RESISTENTE (DX)	
Materiale:	pietre calcaree naturali	Materiale:	pietre calcaree naturali
Lavorazione:	irregolari	Lavorazione:	irregolare
Dimensioni:	-	Dimensioni:	-
Stato di conservazione:	buono	Stato di conservazione:	buono
MALTA (SX)		MALTA (DX)	
Tipo di malta:	pozzolana	Tipo di malta:	pozzolana
Funzione:	allettamento	Funzione:	allettamento
Spessore dei giunti:	2-3 cm	Spessore dei giunti:	2-3 cm
Stato di conservazione:	buono	Stato di conservazione:	buono
TESSITURA DEI PARAMENTI			
Apparecchiatura e posa degli elementi: disordinata. Non sono rispettati i filari orizzontali, né lo sfalsamento dei giunti verticali, presenza di ricorsi in mattoni.

Spessore intonaco: 2 cm		Spessore intonaco: 2 cm	
Spessore giunti: 2 cm		Spessore giunti: 2-3 cm	
Spessore totale: __ cm		Spessore totale: __ cm	
Note: ricorsi in mattoni		Note: ricorsi in mattoni	
COLLEGAMENTO PARAMENTI

Note: Assenza di ammorsamento tra i paramenti

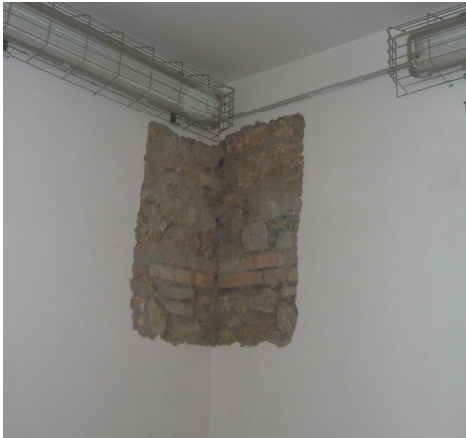
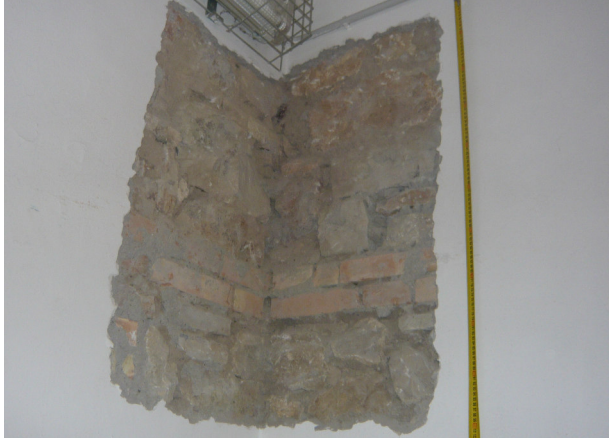
Edificio Scuola Carducci	PROGETTO ADEGUAMENTO SISMICO SCUOLA ELEMENTARE CARDUCCI DI TERNI			Scheda 5 15
DATA: 30/08/2016	CODICE: IM1/3	LIVELLO: Terra	SUP. ISP.: 1,00mx1,00m	
TIPOLOGIA: Muratura in pietra spacco		TIPOLOGIA: Muratura in pietra spacco		
ELEMENTO RESISTENTE (SX)		ELEMENTO RESISTENTE (DX)		
Materiale:	pietre calcaree naturali	Materiale:	pietre calcaree naturali	
Lavorazione:	irregolari	Lavorazione:	irregolare	
Dimensioni:	-	Dimensioni:	-	
Stato di conservazione:	buono	Stato di conservazione:	buono	
MALTA (SX)		MALTA (DX)		
Tipo di malta:	pozzolana	Tipo di malta:	pozzolana	
Funzione:	allettamento	Funzione:	allettamento	
Spessore dei giunti:	2-3 cm	Spessore dei giunti:	2-3 cm	
Stato di conservazione:	buono	Stato di conservazione:	buono	
TESSITURA DEI PARAMENTI				
Apparecchiatura e posa degli elementi: disordinata. Non sono rispettati i filari orizzontali, né lo sfalsamento dei giunti verticali, presenza di ricorsi in mattoni.

Spessore intonaco: 2 cm		Spessore intonaco: 2 cm	
Spessore giunti: 2 cm		Spessore giunti: 2-3 cm	
Spessore totale: __ cm		Spessore totale: __ cm	
Note: ricorsi in mattoni		Note: ricorsi in mattoni	
COLLEGAMENTO PARAMENTI

Note: Assenza di ammorsamento tra i paramenti

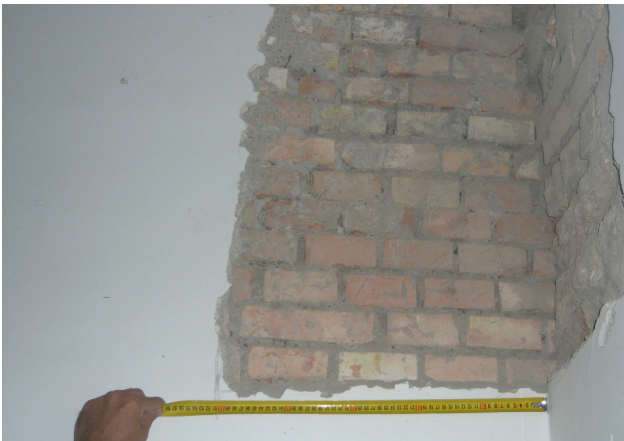
Edificio Scuola Carducci	PROGETTO ADEGUAMENTO SISMICO SCUOLA ELEMENTARE CARDUCCI DI TERNI			Scheda 6 15
DATA: 30/08/2016	CODICE: IM2/4	LIVELLO: Rialzato	SUP. ISP.: 1,00mx1,00m	
TIPOLOGIA: Mattoni pieni e malta pozzolana		TIPOLOGIA: Muratura in pietra spacco		
ELEMENTO RESISTENTE (SX)		ELEMENTO RESISTENTE (DX)		
Materiale:	laterizio pieno	Materiale:	pietre calcaree naturali	
Lavorazione:	regolari	Lavorazione:	irregolare	
Dimensioni:	-	Dimensioni:	-	
Stato di conservazione:	buono	Stato di conservazione:	buono	
MALTA (SX)		MALTA (DX)		
Tipo di malta:	pozzolana	Tipo di malta:	pozzolana	
Funzione:	allettamento	Funzione:	allettamento	
Spessore dei giunti:	2-3 cm	Spessore dei giunti:	2-3 cm	
Stato di conservazione:	buono	Stato di conservazione:	buono	
TESSITURA DEI PARAMENTI				
Apparecchiatura e posa degli elementi: disordinata. Non sono rispettati i filari orizzontali, né lo sfalsamento dei giunti verticali, presenza di ricorsi in mattoni.

Spessore intonaco: 2 cm		Spessore intonaco: 2 cm	
Spessore giunti: 2 cm		Spessore giunti: 2-3 cm	
Spessore totale: __ cm		Spessore totale: __ cm	
Note:		Note: ricorsi in mattoni	
COLLEGAMENTO PARAMENTI

Note: Assenza di ammorsamento tra i paramenti

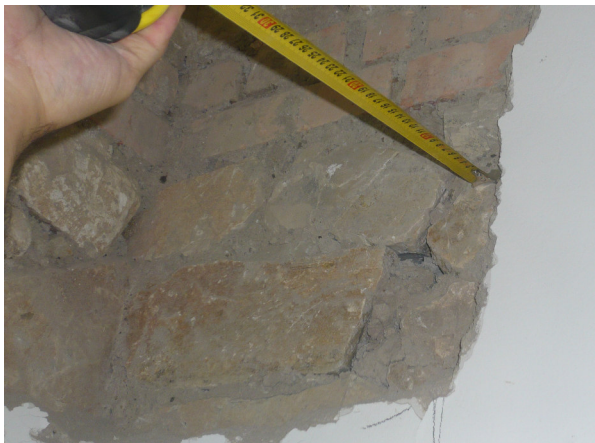
Edificio Scuola Carducci	PROGETTO ADEGUAMENTO SISMICO SCUOLA ELEMENTARE CARDUCCI DI TERNI		Scheda 8 15
DATA: 30/08/2016	CODICE: IM3/6	LIVELLO: Primo	SUP. ISP.: 1,00mx1,00m
TIPOLOGIA: Muratura in pietra spacco		TIPOLOGIA: Muratura in pietra spacco	
ELEMENTO RESISTENTE (SX)		ELEMENTO RESISTENTE (DX)	
Materiale:	pietre calcaree naturali	Materiale:	pietre calcaree naturali
Lavorazione:	irregolare	Lavorazione:	irregolare
Dimensioni:	max 30 cm	Dimensioni:	max 30 cm
Stato di conservazione:	buono	Stato di conservazione:	buono
MALTA (SX)		MALTA (DX)	
Tipo di malta:	pozzolana	Tipo di malta:	pozzolana
Funzione:	allettamento	Funzione:	allettamento
Spessore dei giunti:	2-3 cm	Spessore dei giunti:	2-3 cm
Stato di conservazione:	buono	Stato di conservazione:	buono
TESSITURA DEI PARAMENTI			
Apparecchiatura e posa degli elementi: disordinata. Non sono rispettati i filari orizzontali, né lo sfalsamento dei giunti verticali, presenza di ricorsi in mattoni.

INTONACO			
Stato attuale: presente		Stato attuale: presente	
Tipo di malta: 2 cm di cemento		Tipo di malta: 2 cm di cemento	
Stato di consistenza: buono		Stato di consistenza: buono	
SEZIONE TRASVERSALE (SX)		SEZIONE TRASVERSALE (DX)	
Tipologia: singolo paramento

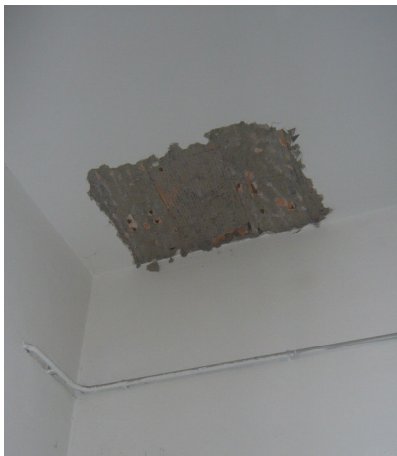
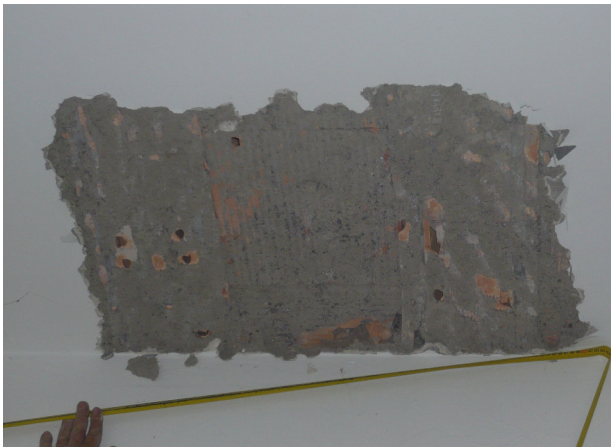
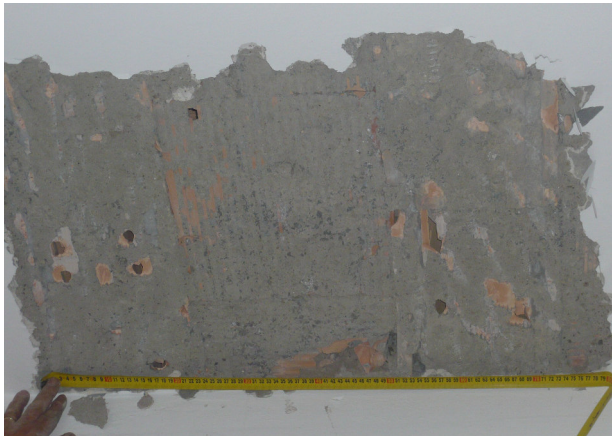
Edificio Scuola Carducci	PROGETTO ADEGUAMENTO SISMICO SCUOLA ELEMENTARE CARDUCCI DI TERNI		Scheda 10 15
DATA: 30/08/2016	CODICE: ISI1/1	LIVELLO: intradosso calpestio piano rialzato	SUP. ISP.: 0,5mx0,5m
TIPOLOGIA SOLAIO: solaio in latero-cemento - SAPAL			
DIMENSIONI		 	
Travetto	22 cm		
Tavella	30 cm		
Interasse travetti	52 cm

Note: Presenza di un ferro Ø10

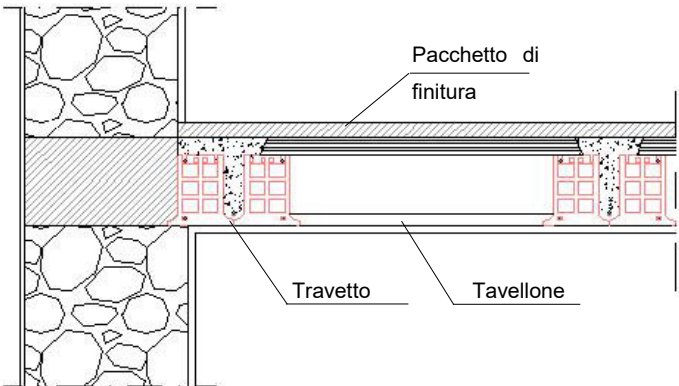
Edificio Scuola Carducci	PROGETTO ADEGUAMENTO SISMICO SCUOLA ELEMENTARE CARDUCCI DI TERNI		Scheda 11 15
DATA: 30/08/2016	CODICE: ISI2/2	LIVELLO: intradosso calpestio piano primo	SUP. ISP.: 1,00mx0,5m
TIPOLOGIA SOLAIO: solaio in latero-cemento - SAPAL			
DIMENSIONI

Travetto	22 cm		
Tavella	30 cm		
Interasse travetti	52 cm

Note: Presenza di un ferro Ø10 Cordolo in c.a. con altezza pari a quella del solaio.

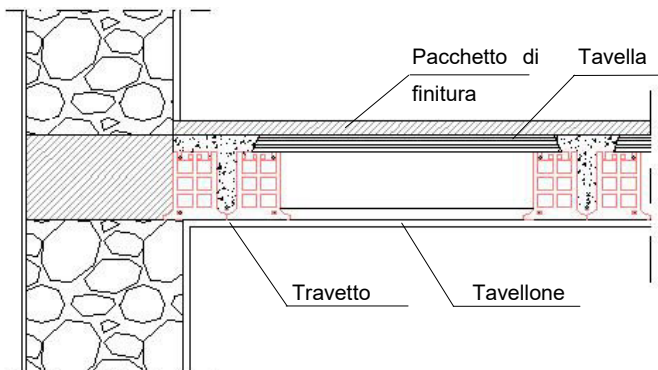
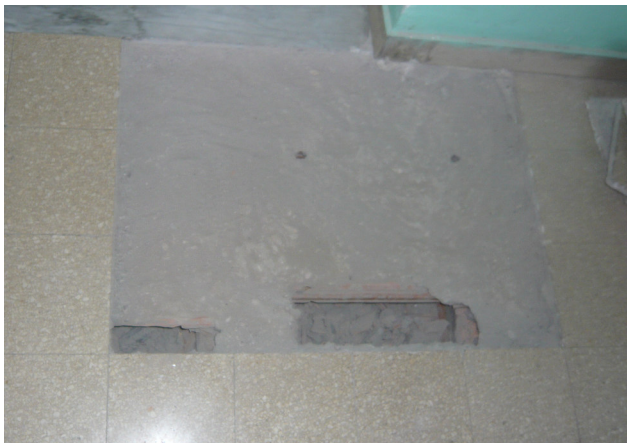
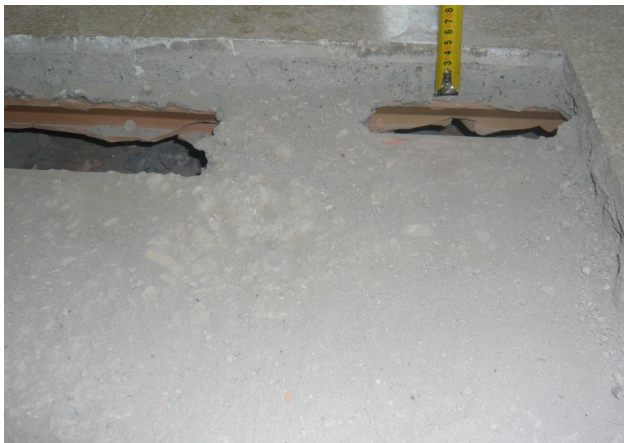
Edificio Scuola Carducci	PROGETTO ADEGUAMENTO SISMICO SCUOLA ELEMENTARE CARDUCCI DI TERNI			Scheda 13 15
DATA: 30/08/2016	CODICE: ISE3/2	LIVELLO: calpestio piano primo	SUP. ISP.: 0,5mx0,5m	
TIPOLOGIA SOLAIO: solaio in latero-cemento - SAPAL				
SPESSORI

Pavimentazione:	1,5 cm			
Massetto:	3 cm			
Soletta:	assente			
Tavella	4 cm

Note: Interasse tra tavella e tavellone 13 cm.

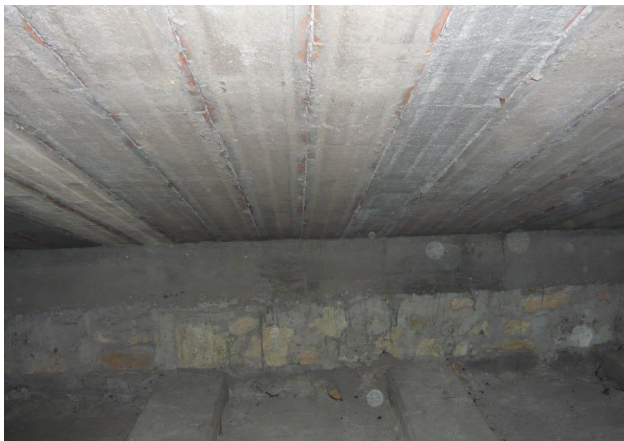
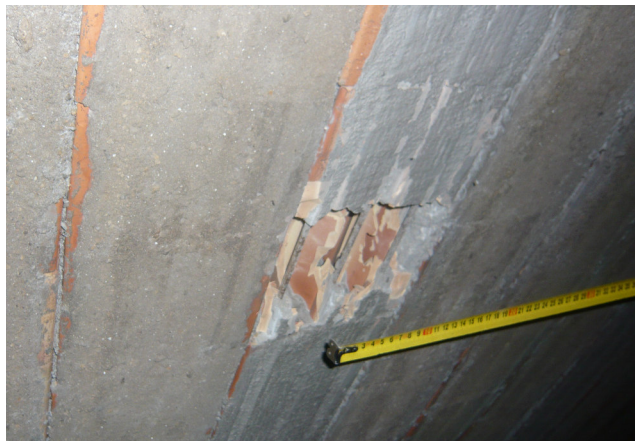
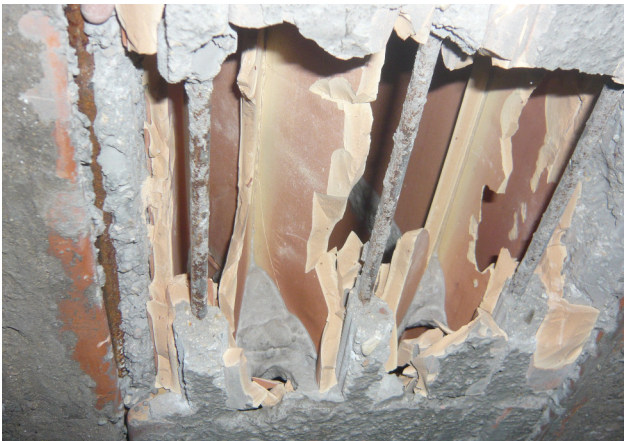
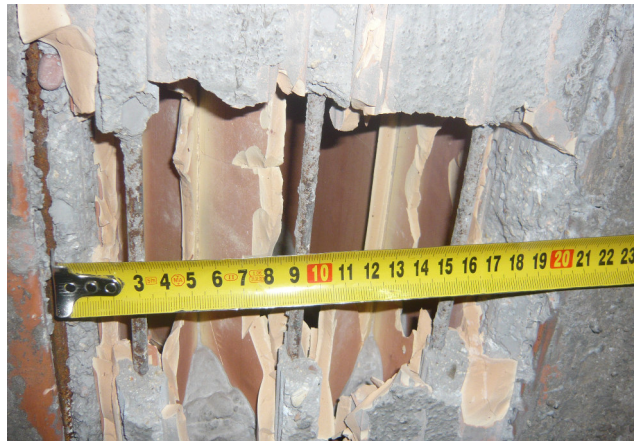
Edificio Scuola Carducci	PROGETTO ADEGUAMENTO SISMICO SCUOLA ELEMENTARE CARDUCCI DI TERNI			Scheda 14 15
DATA: 30/08/2016	CODICE: IC1	LIVELLO: intradosso solaio di copertura	SUP. ISP.: 0,2mx0,2m	
TIPOLOGIA SOLAIO: solaio in latero-cemento – SAP FITTI				
DIMENSIONI

SAP	20 cm			
Interasse travetti	fitti

Note: Armatura inferiore 3 ferri lisci Ø5-6 mm

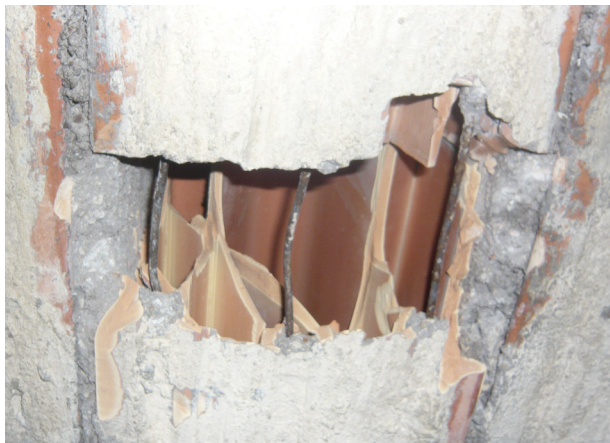
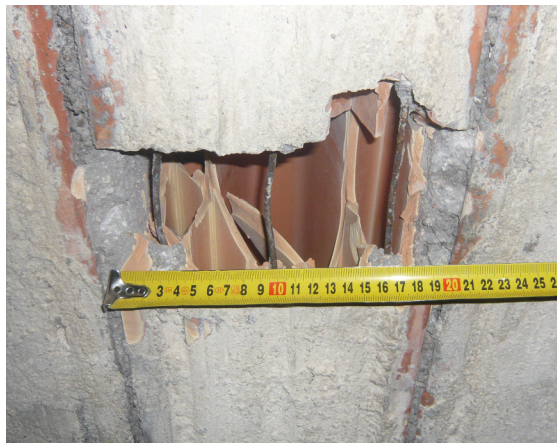
Edificio Scuola Carducci	PROGETTO ADEGUAMENTO SISMICO SCUOLA ELEMENTARE CARDUCCI DI TERNI			Scheda 15 15
DATA: 30/08/2016	CODICE: IC2	LIVELLO: intradosso solaio di copertura	SUP. ISP.: 0,2mx0,2m	
TIPOLOGIA SOLAIO: solaio in latero-cemento – SAP FITTI				
DIMENSIONI

SAP	20 cm			
Interasse travetti	fitti

Note: Armatura inferiore 3 ferri lisci Ø3-4 mm

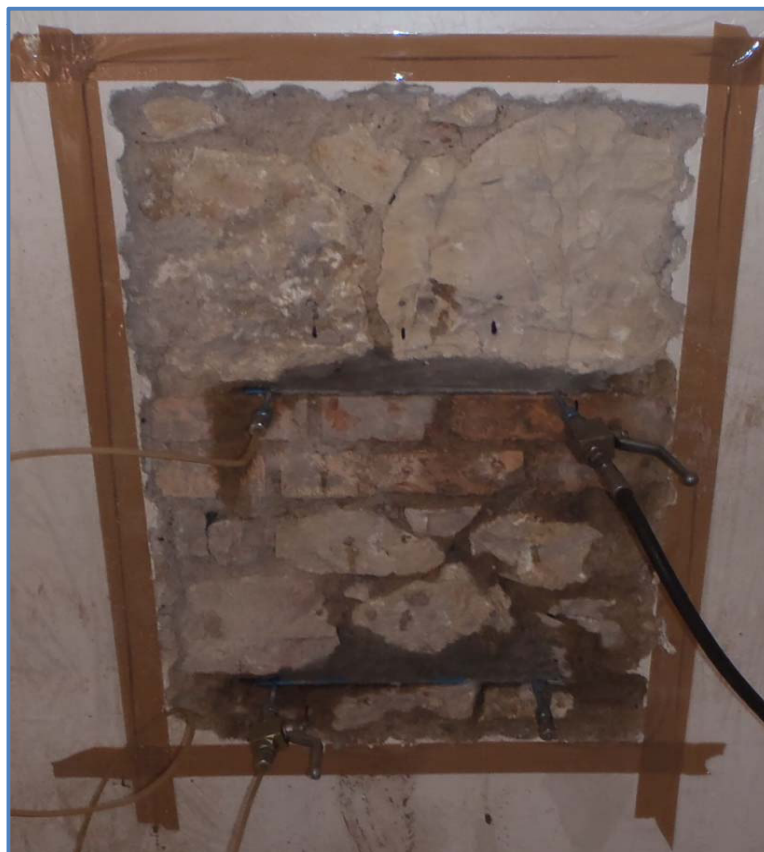
PROVA CON MARTINETTO PIATTO MP1 - PIANO SEMINTERRATO CARATTERISTICHE DEI TAGLI, DELLE LETTURE E DEI MARTINETTI

GEOMETRIA DEL MARTINETTO
AREA DEL MARTINETTO = 778,65 cm²

DIMENSIONE DEI TAGLI			
Taglio	Larghezza	Profondità	Area
	[cm]	[cm]	[cm ²]
1°	36,0	26,0	804,56
2°	36,0	26,0	804,56
area media dei tagli		804,56	cm ²

Muratura irregolare in conci di pietra e ricorsi costituiti da una doppia fila di mattoni pieni

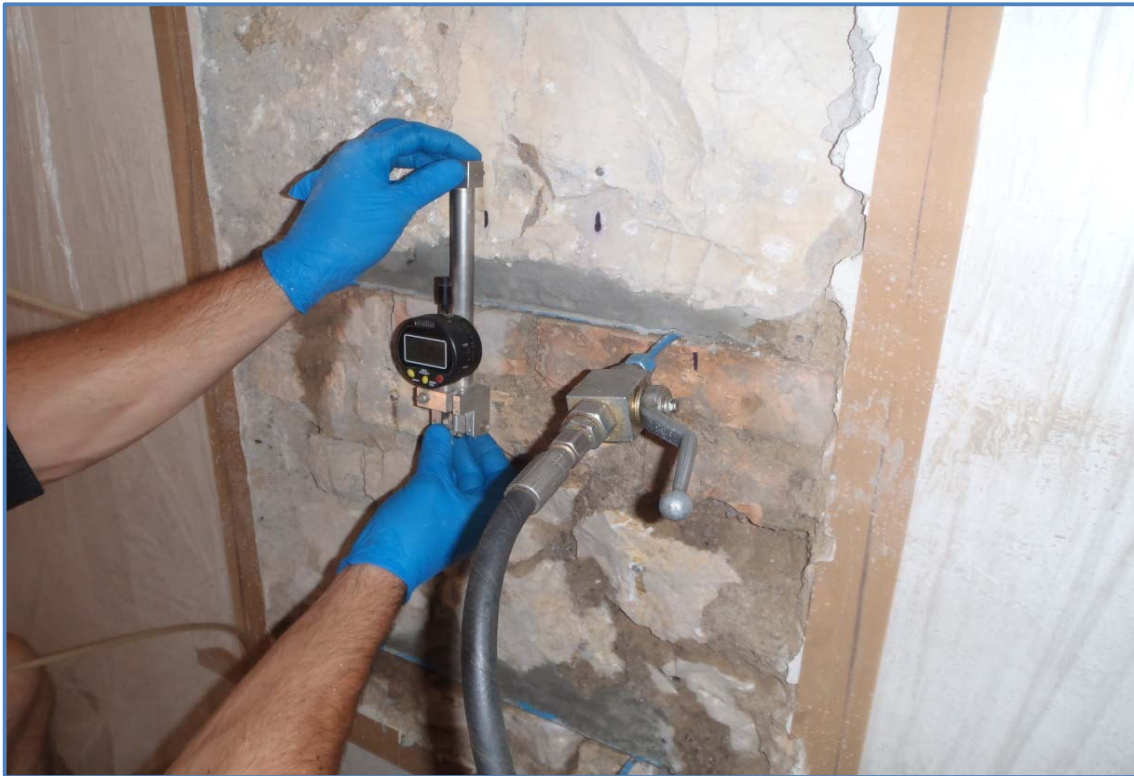
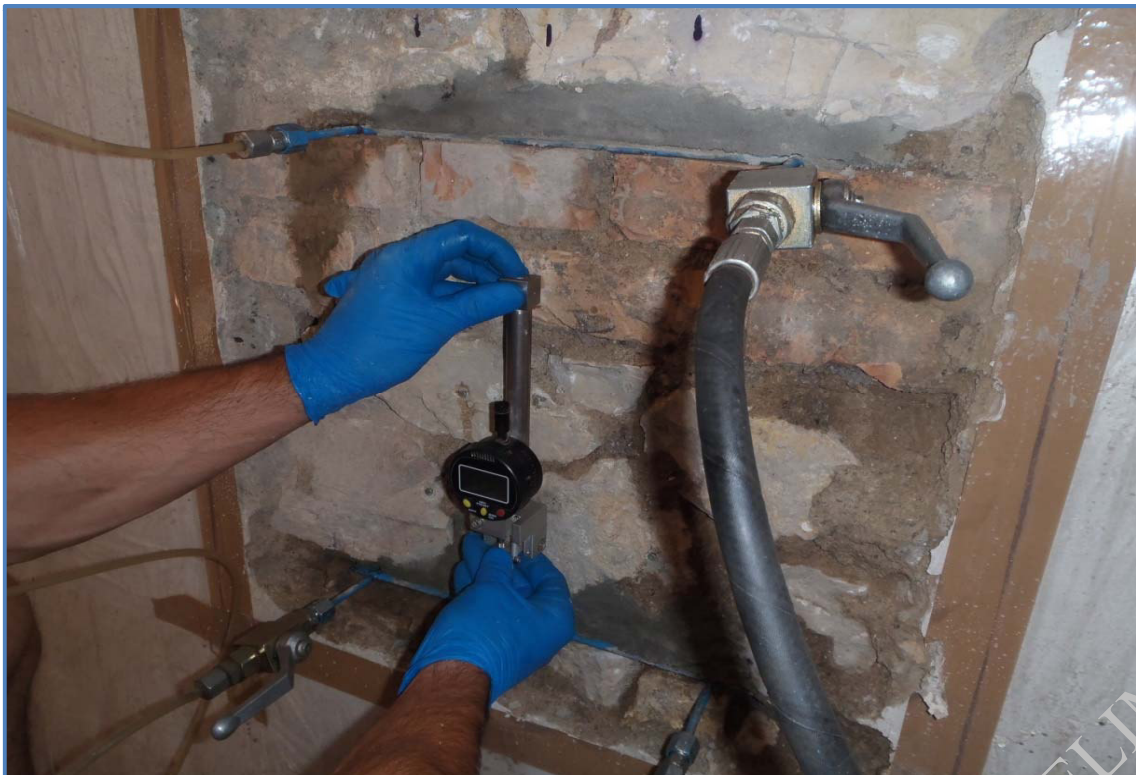
INDAGINI SPERIMENTALI SU MATERIALI E STRUTTURE
PROVA CON MARTINETTO PIATTO MP1 - PIANO SEMINTERRATO
DOCUMENTAZIONE FOTOGRAFICA

Esecuzione lettura n. 2

Esecuzione lettura n. 5

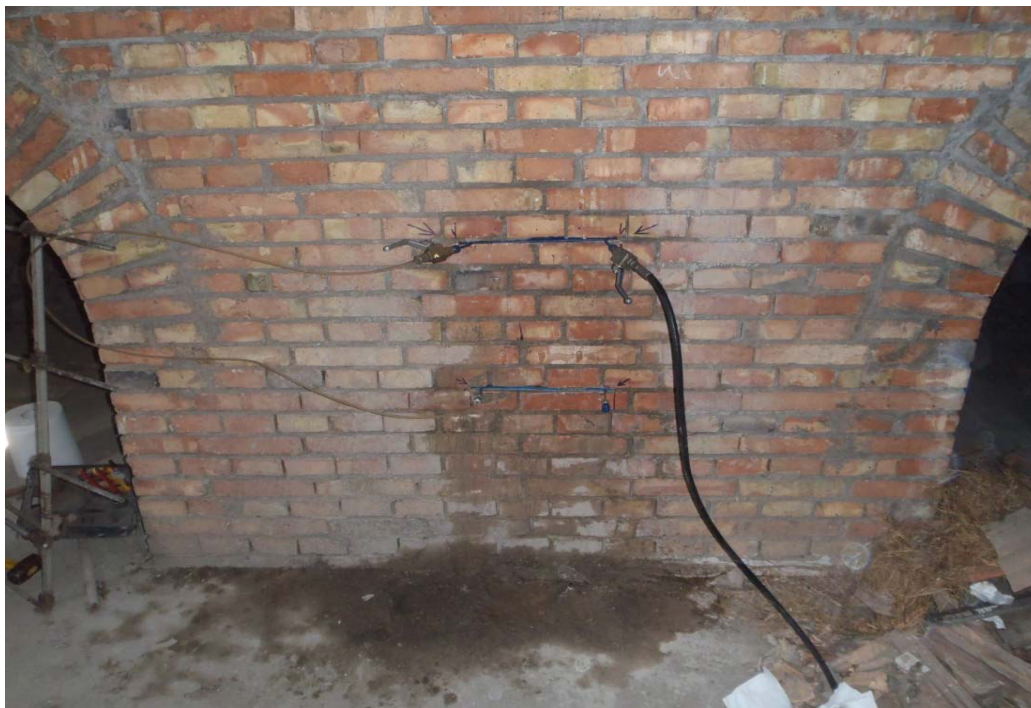
PROVA CON MARTINETTO PIATTO MP2 - PIANO SOTTOTETTO CARATTERISTICHE DEI TAGLI, DELLE LETTURE E DEI MARTINETTI

TIPOLOGIA MURARIA INDAGATA

Muratura in mattoni pieni
