SESTA FASE DELL'OPERA DI RECUPERO DELLA FONTANA MONUMENTALE DELLO ZODIACO DI PIAZZA C.TACITO. STACCO DELLA SUPERFICIE MUSIVA E SUO RIFACIMENTO NEL RISPETTO DEI CARTONI ORIGINALI DELL'ARTISTA CORRADO CAGLI - PROGETTO ESECUTIVO

ELABORATI GRAFICI: STATO DI CONSERVAZIONE

ALL.4 - Mappature grafiche dello stato di
conservazione - Fondazione La Venaria Reale

RG.ALL.4

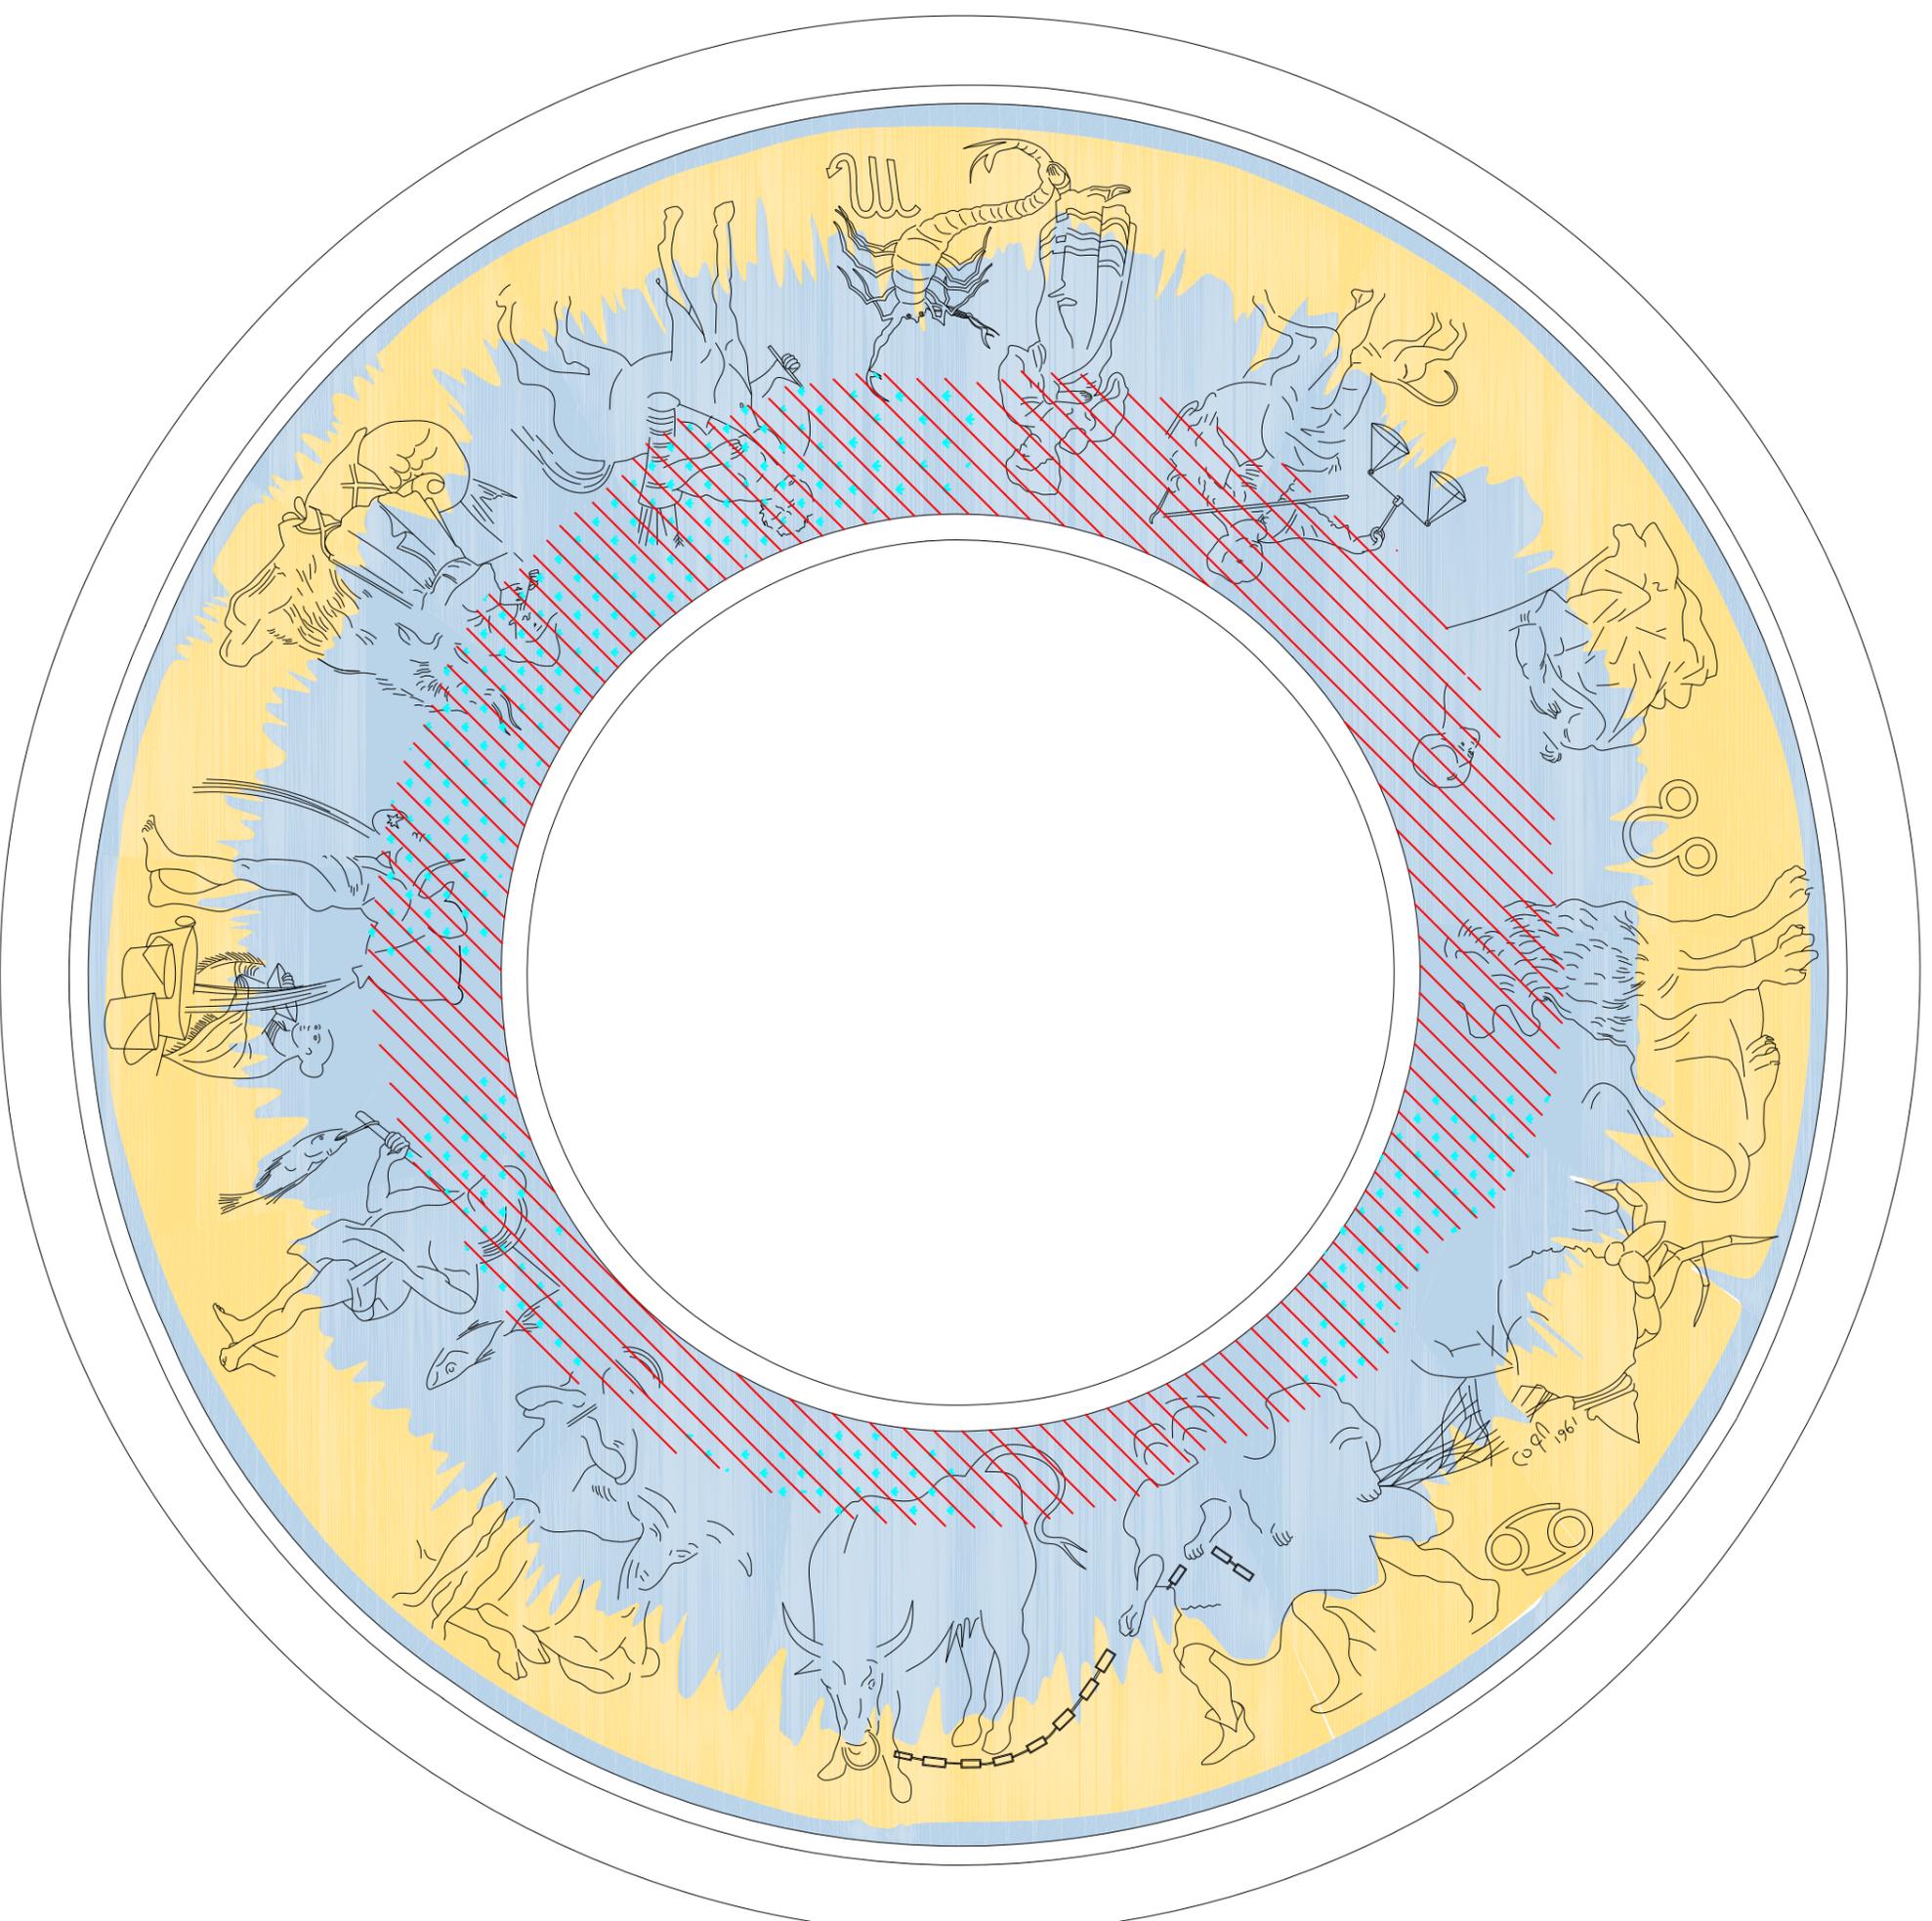
MAPPATURA GRAFICA

Stato di conservazione

Area caratterizzata dalla presenza di biodeteriogeni
-

Area soggetta a dilavamento
-

Incrostazione primaria
-

Incrostazione secondaria

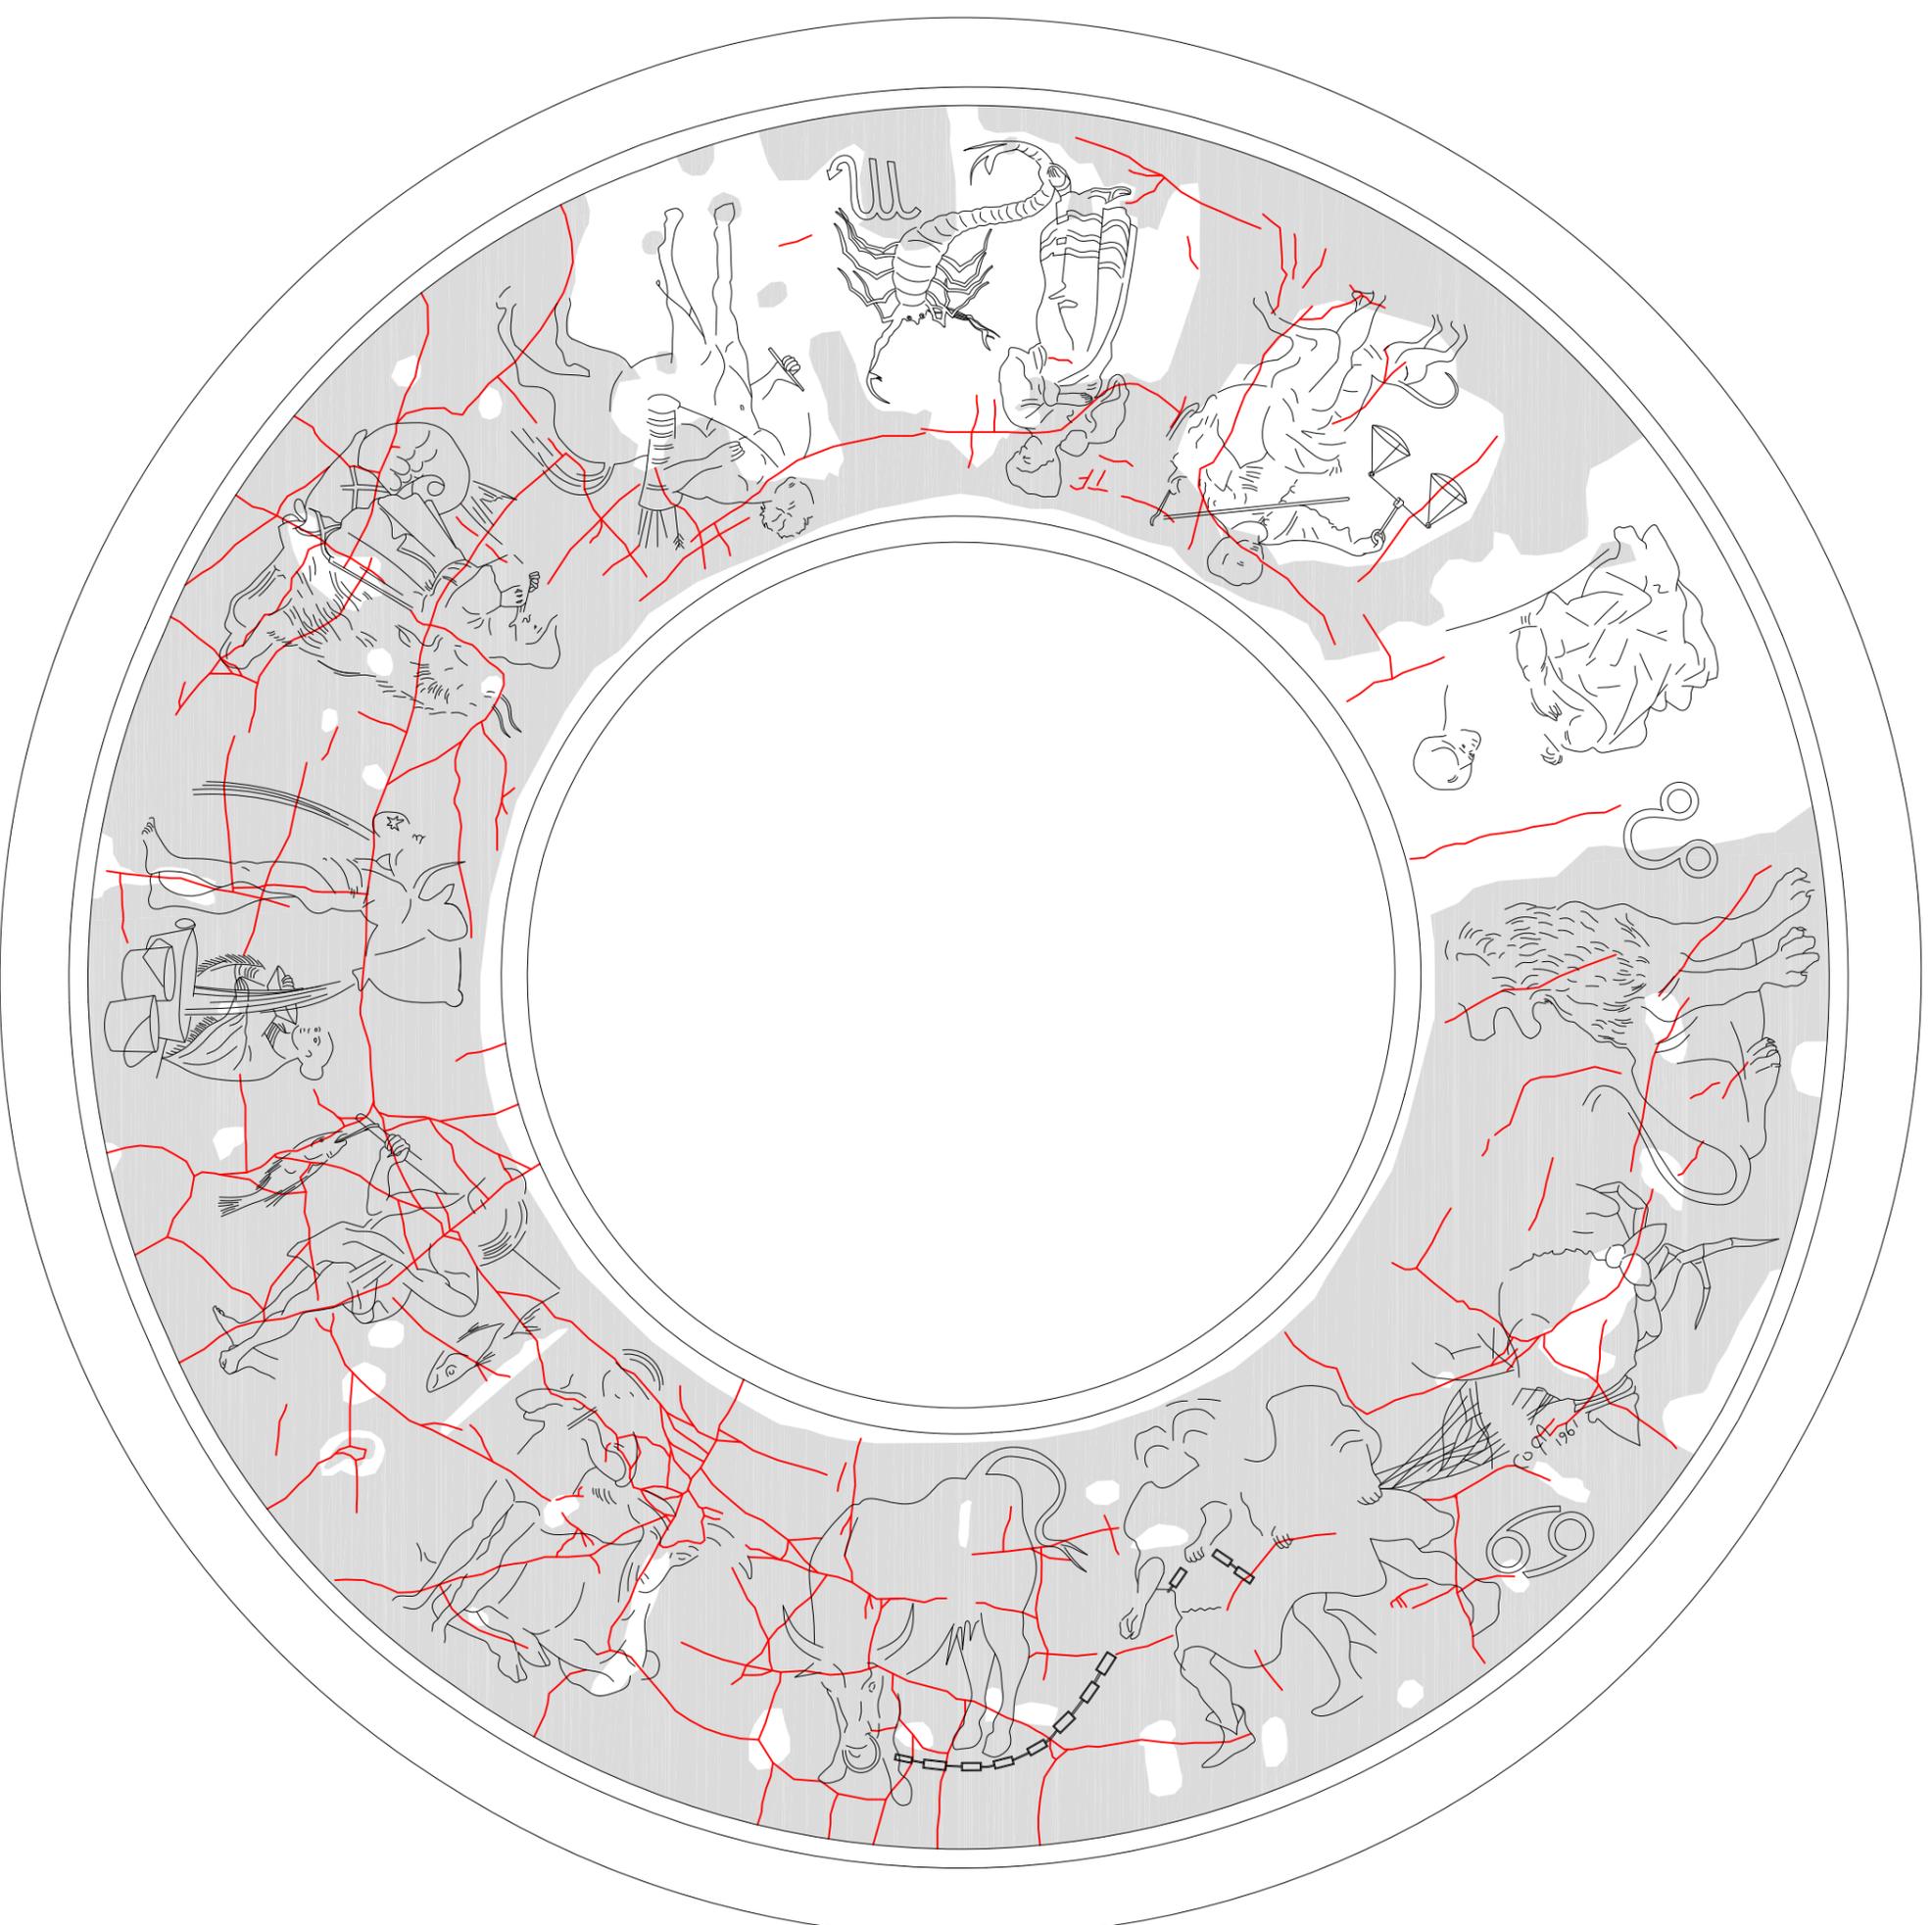
MAPPATURA GRAFICA

Stato di conservazione

Distacco

Fessurazione

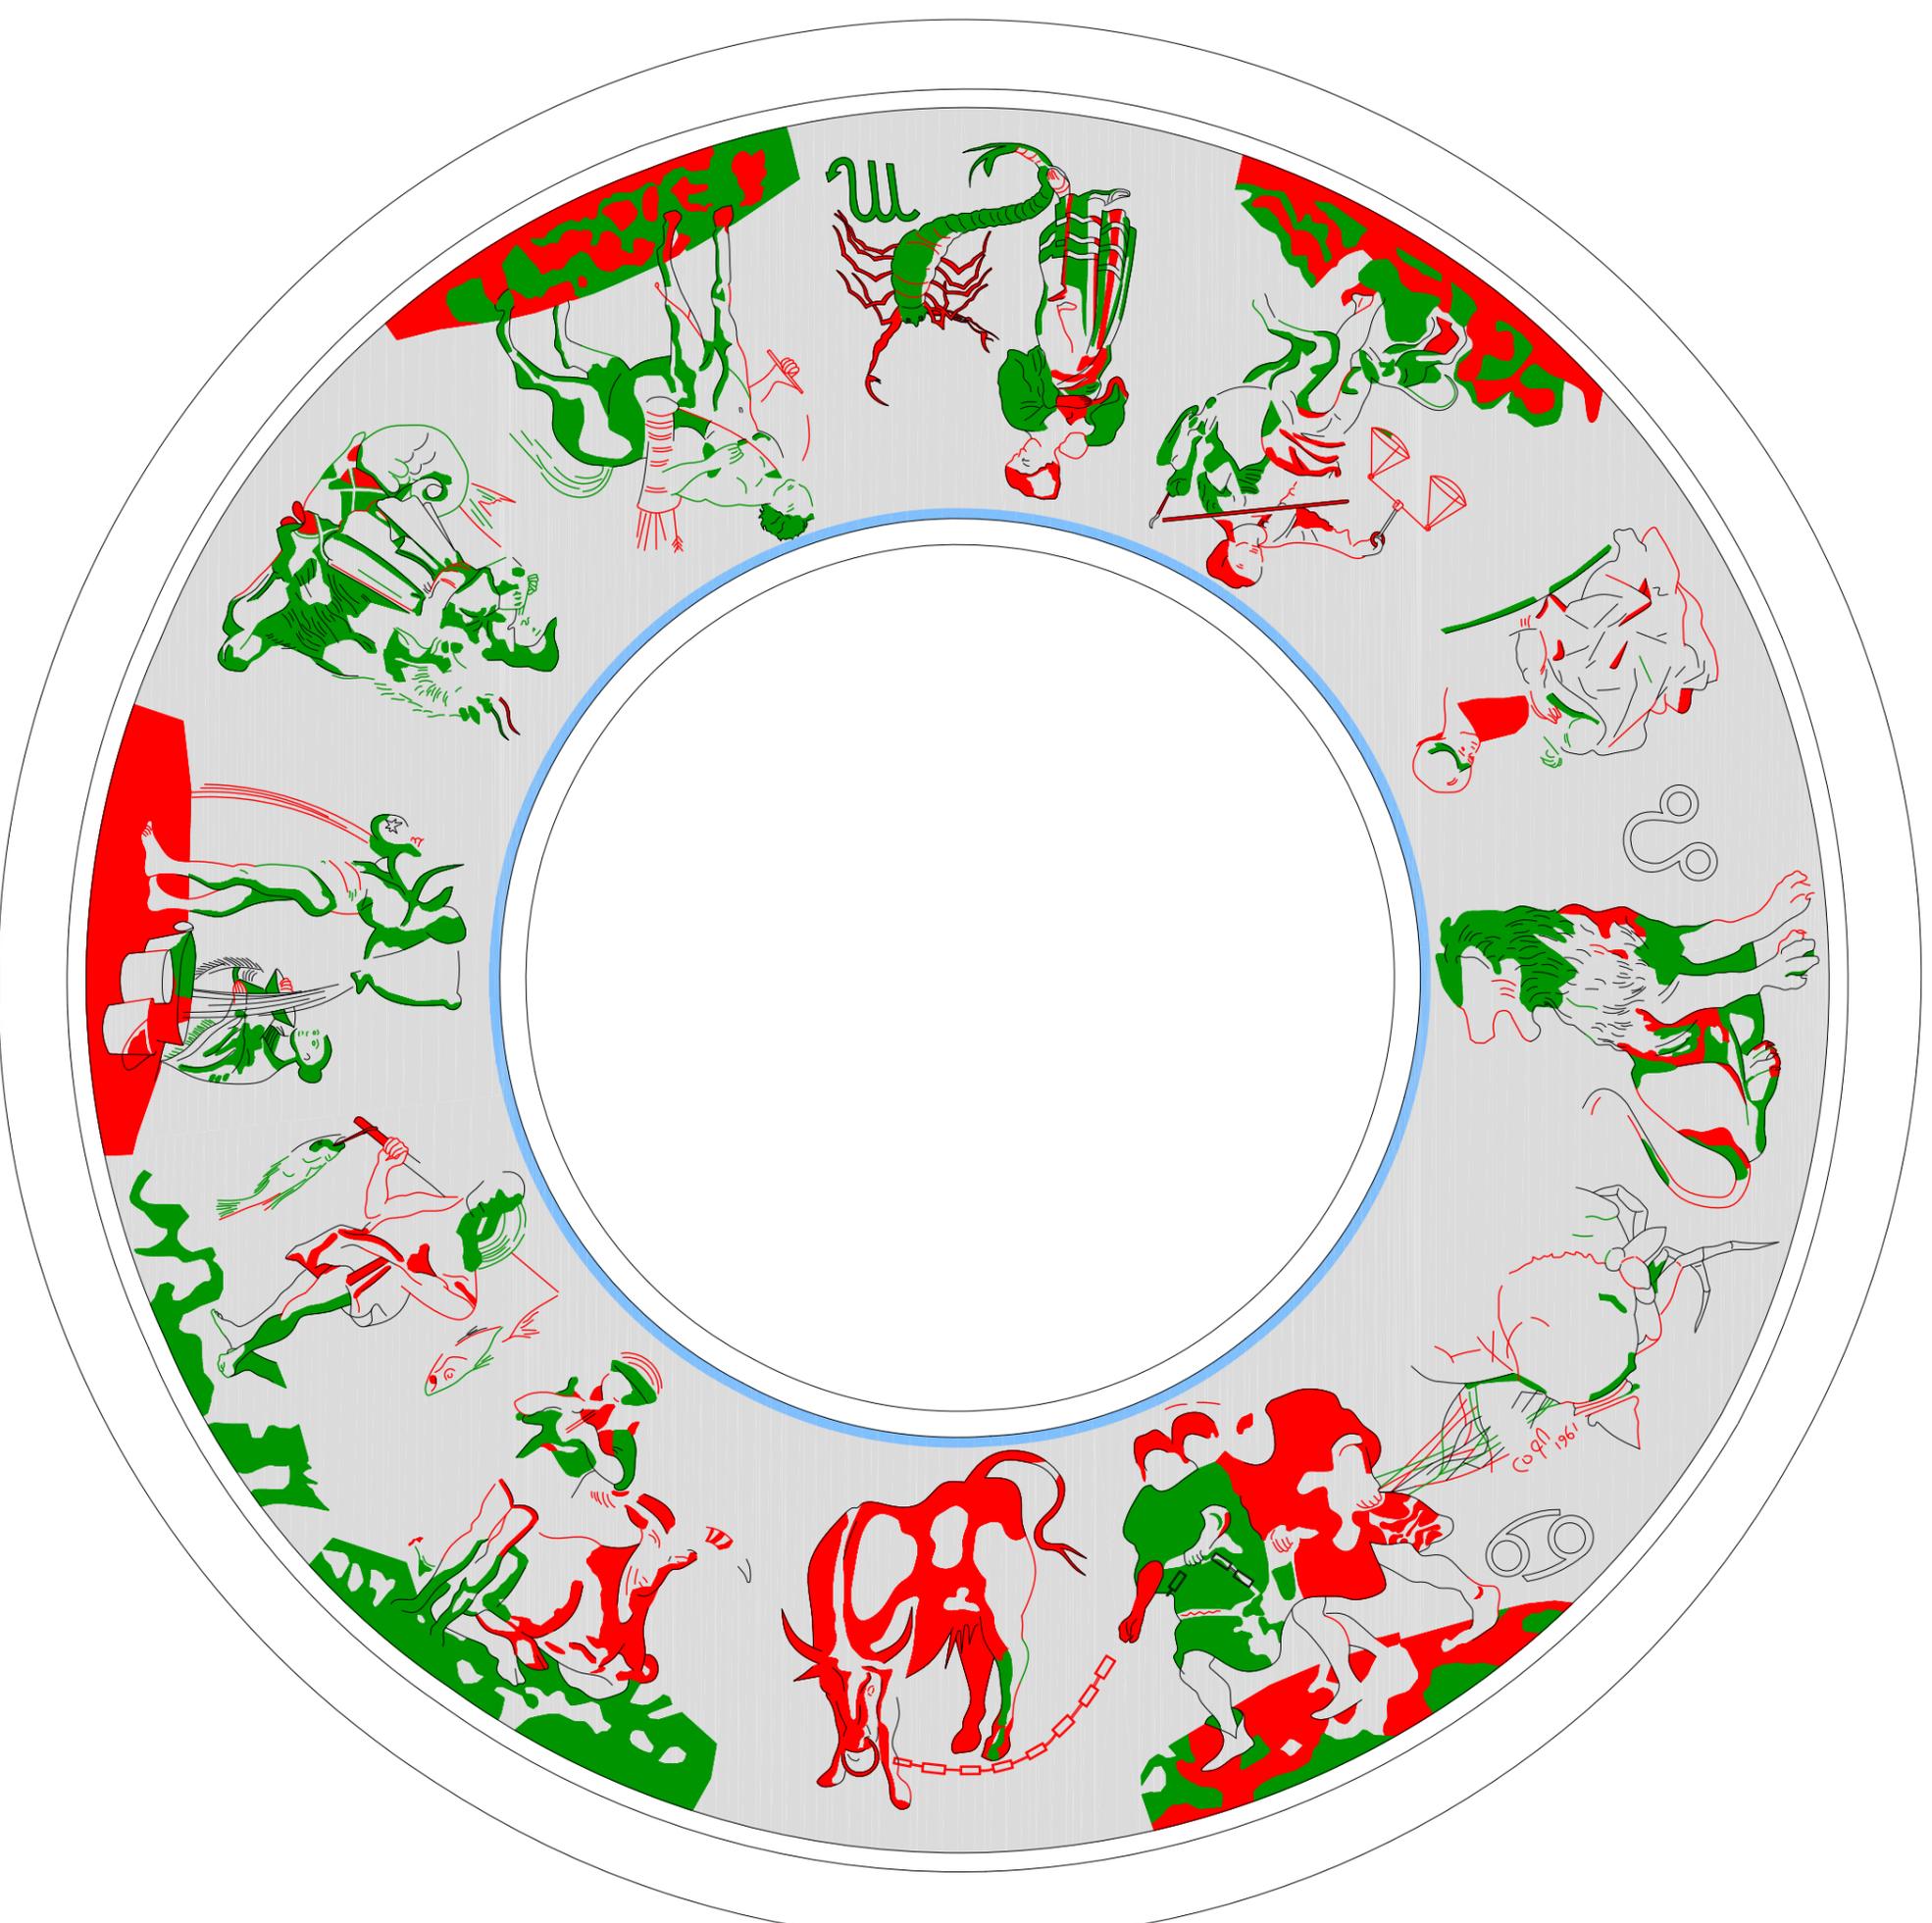
MAPPATURA GRAFICA

Stato di conservazione

Tessere poco
assottigliate (ca. 10 mm)

Tessere mediamente
assottigliate (ca. 5mm)

Tessere totalmente
assottigliate

Tessere ricostruite

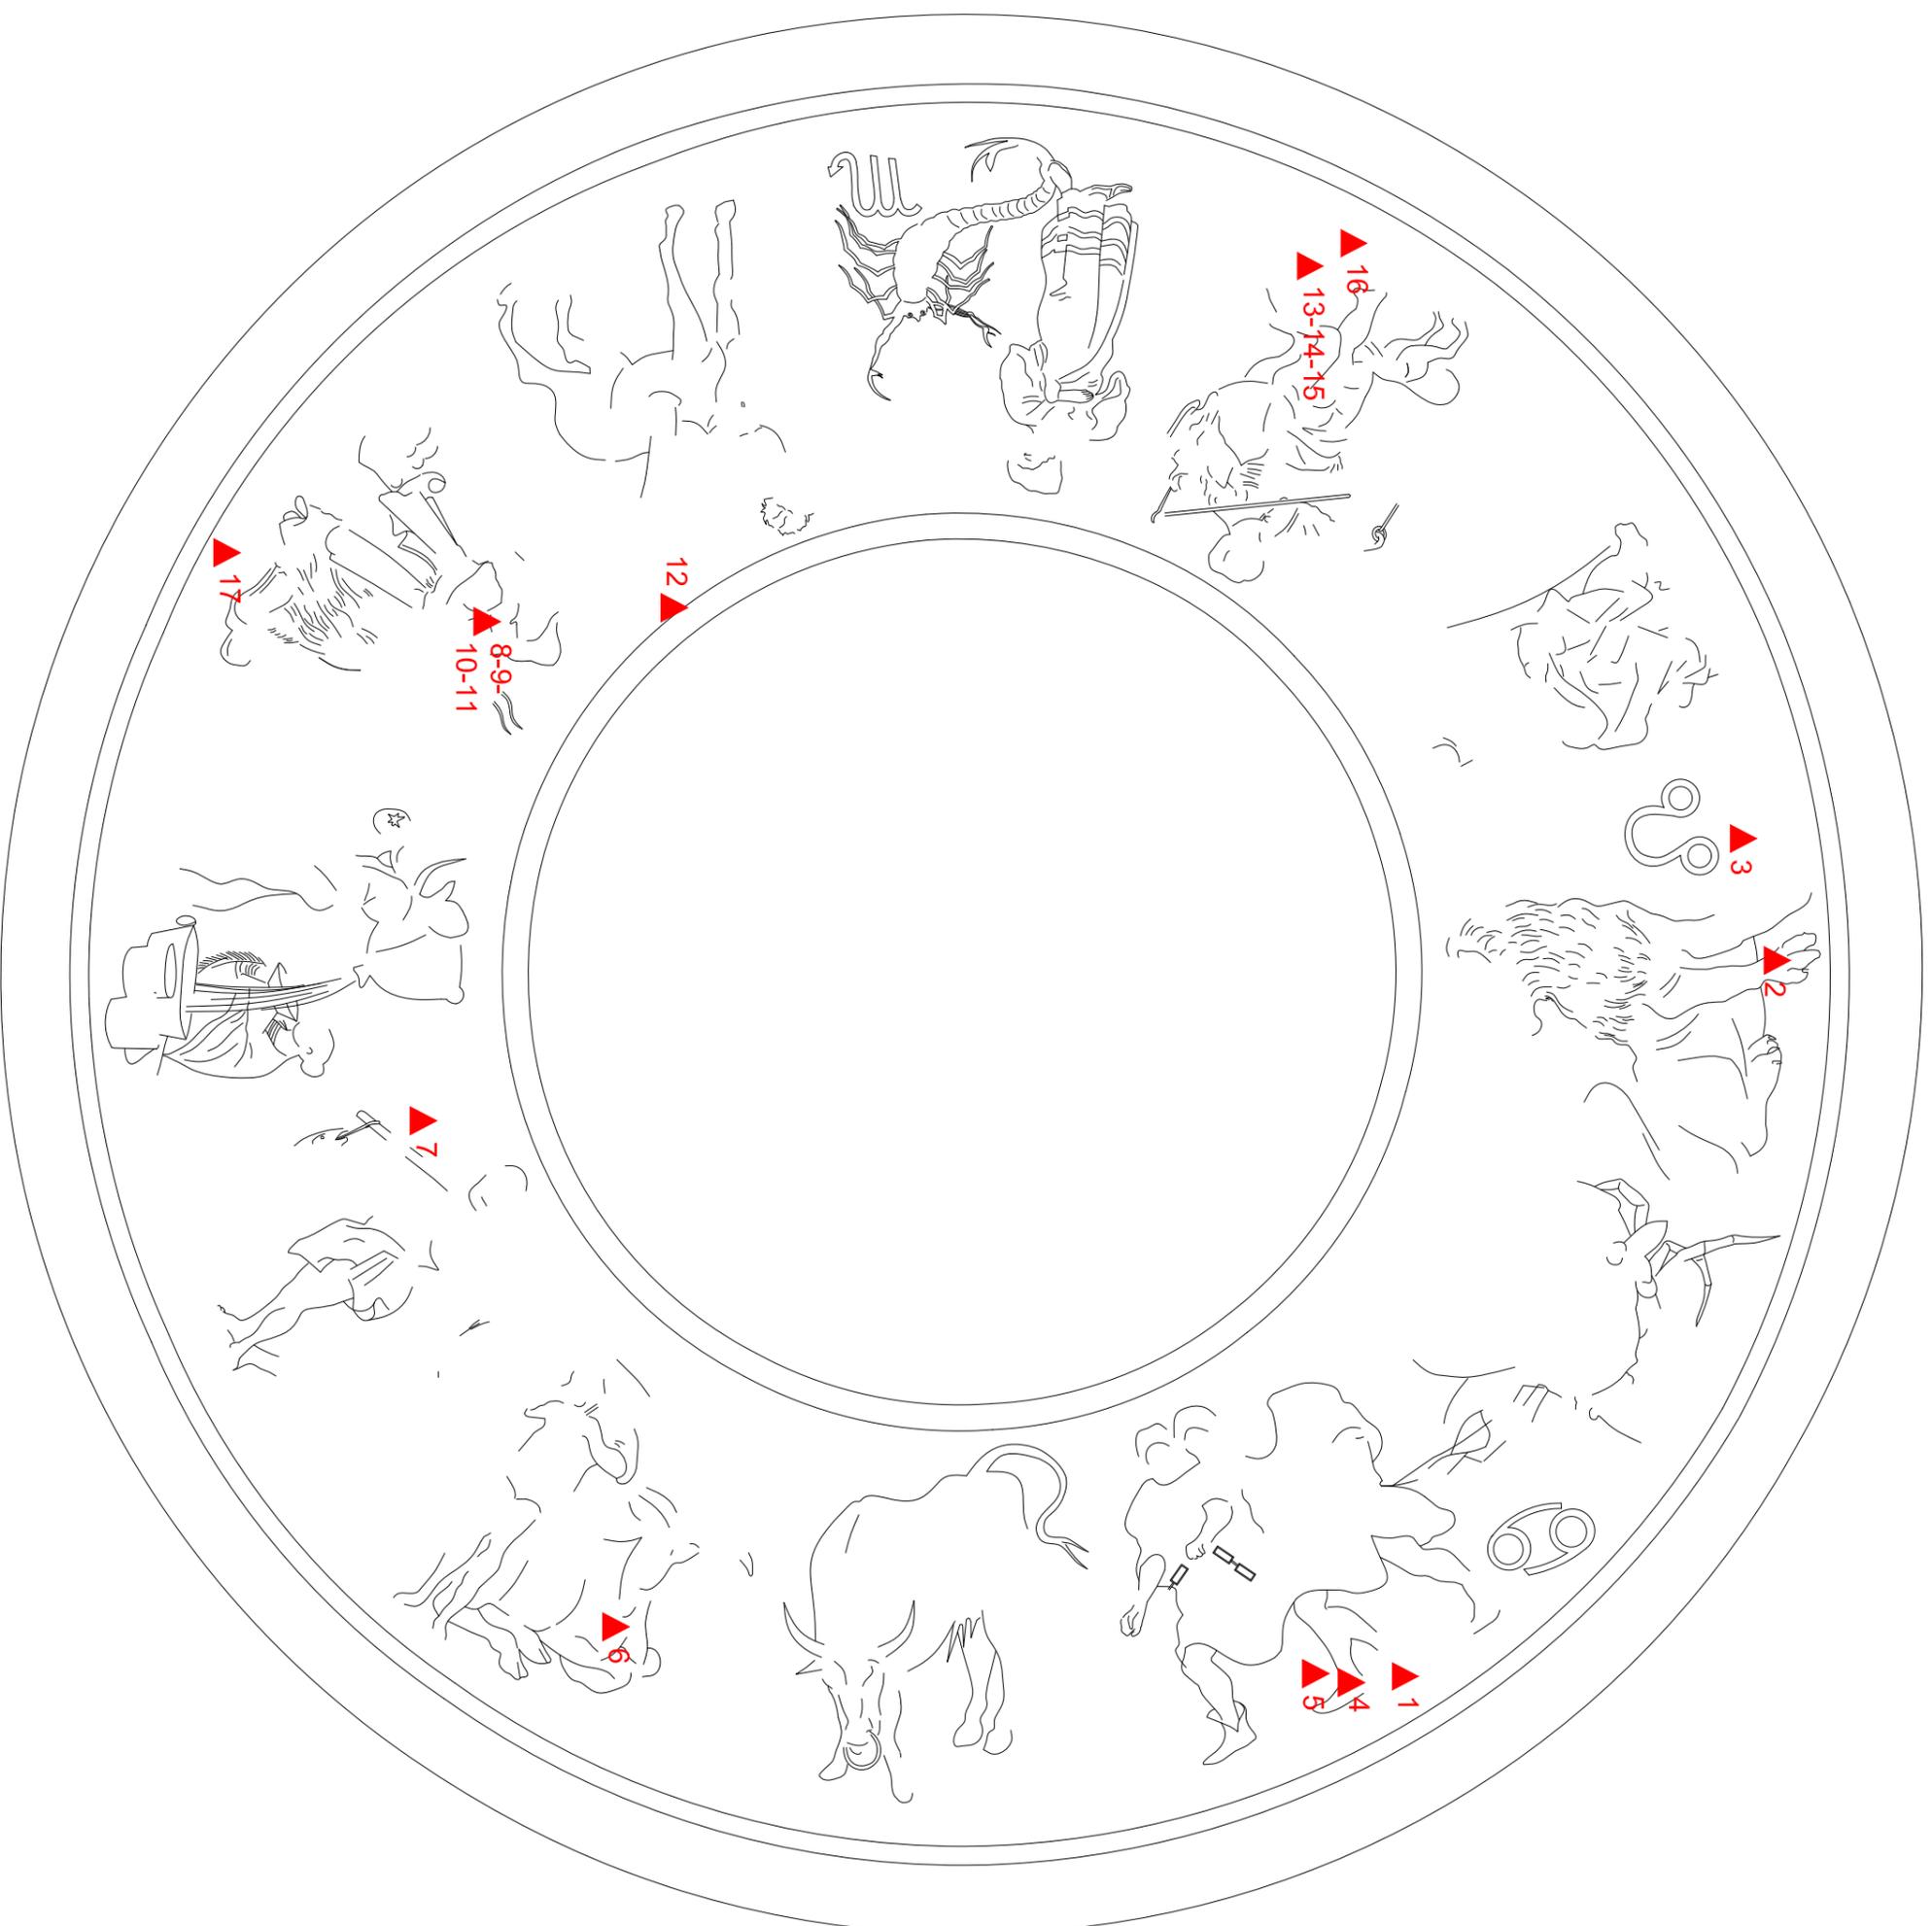
MAPPATURA GRAFICA

Punti di prelievo
