**ADEGUAMENTO SISMICO  
DEL COMPLESSO SCOLASTICO "LE GRAZIE" EDIFICI B-C  
VIA DEI CICLAMINI 1 - TERNI  
Finanziato dall'Unione Europea - NextGenerationEU**

**RELAZIONI STRUTTURE**

**PROGETTO DEFINITIVO-ESECUTIVO**

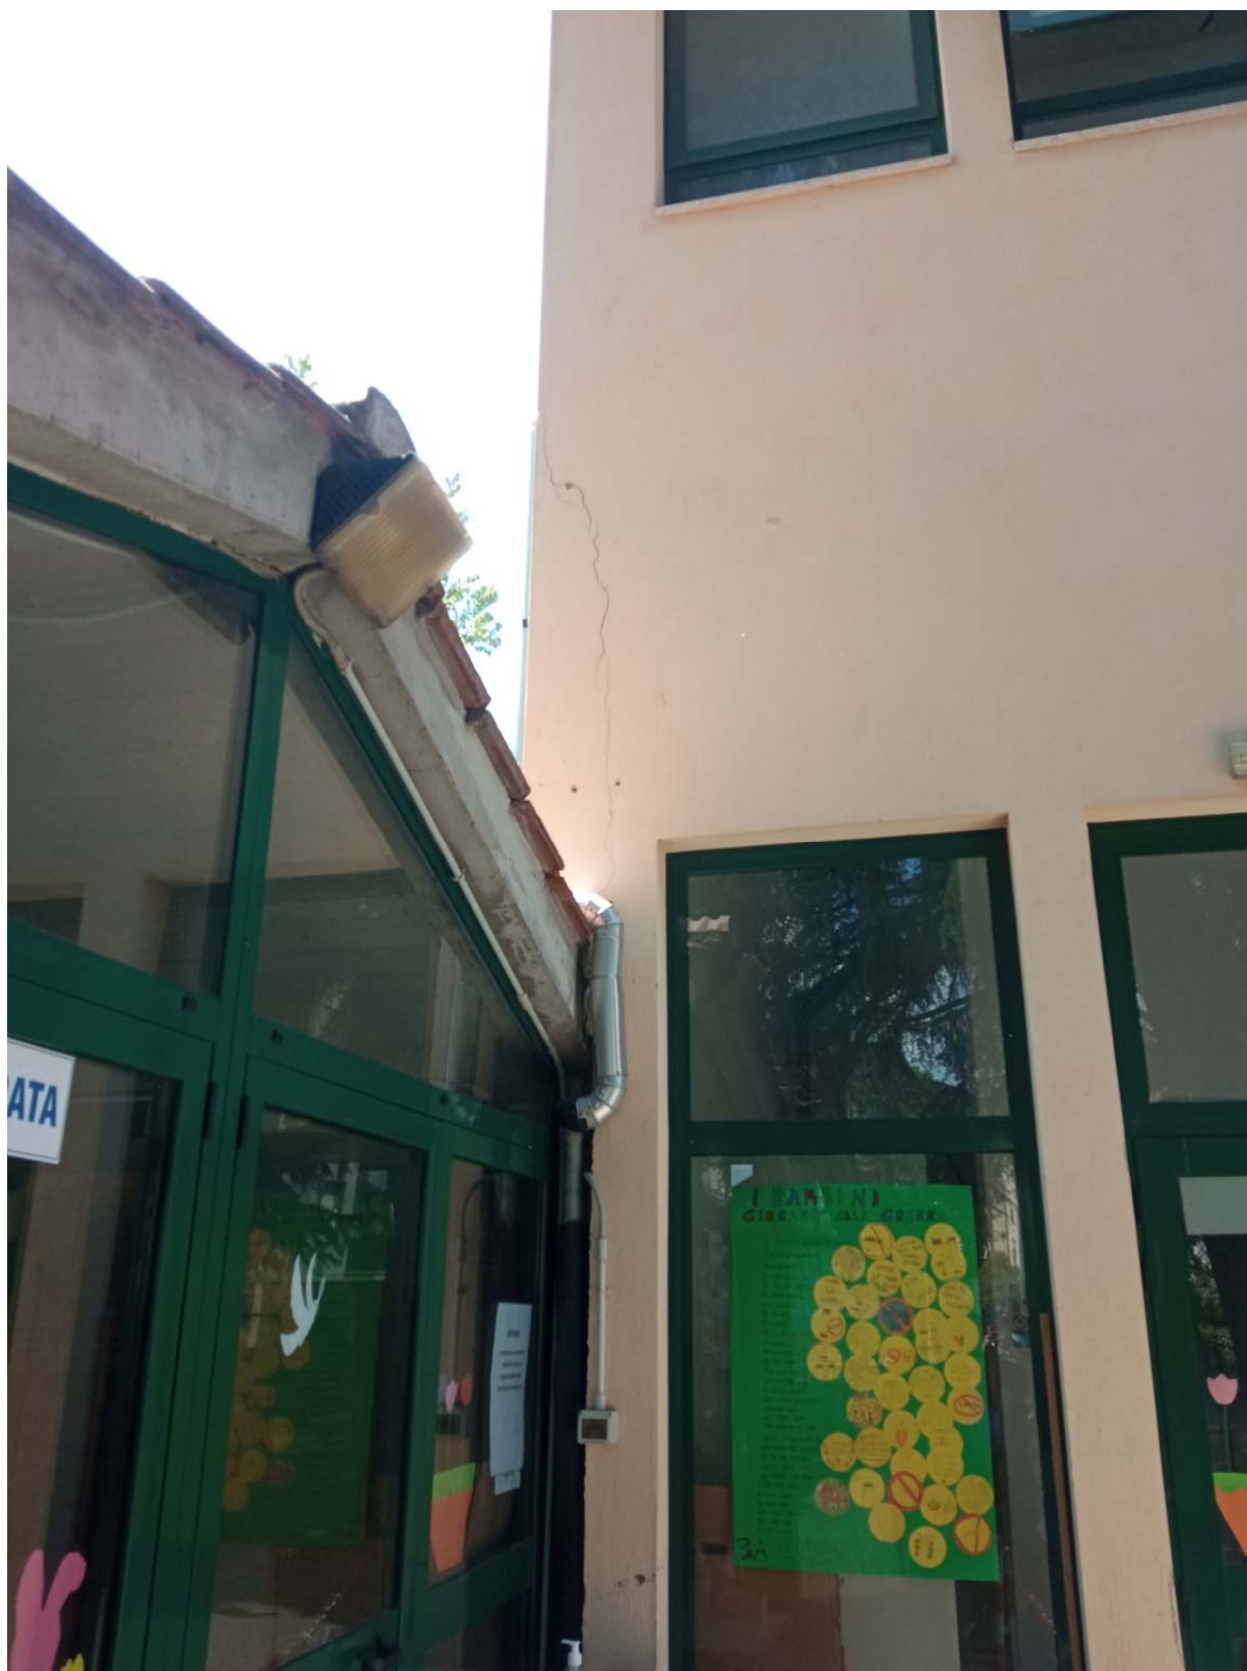
*Figura 50: Lesione su tamponamento corpo scale*

Di tale intervento del 2005 sono stati reperiti elaborati sufficientemente completi descrittivi sia del progetto che delle fasi esecutive. Il corpo "scala" non risulta però oggetto del presente intervento, se non per l'adeguamento del giunto sismico verso il connettivo, non adeguatamente realizzato in quanto il tamponamento risulta appoggiato sul connettivo preesistente e soggetto a lesioni a seguito dei, minimi, assestamenti del terreno.

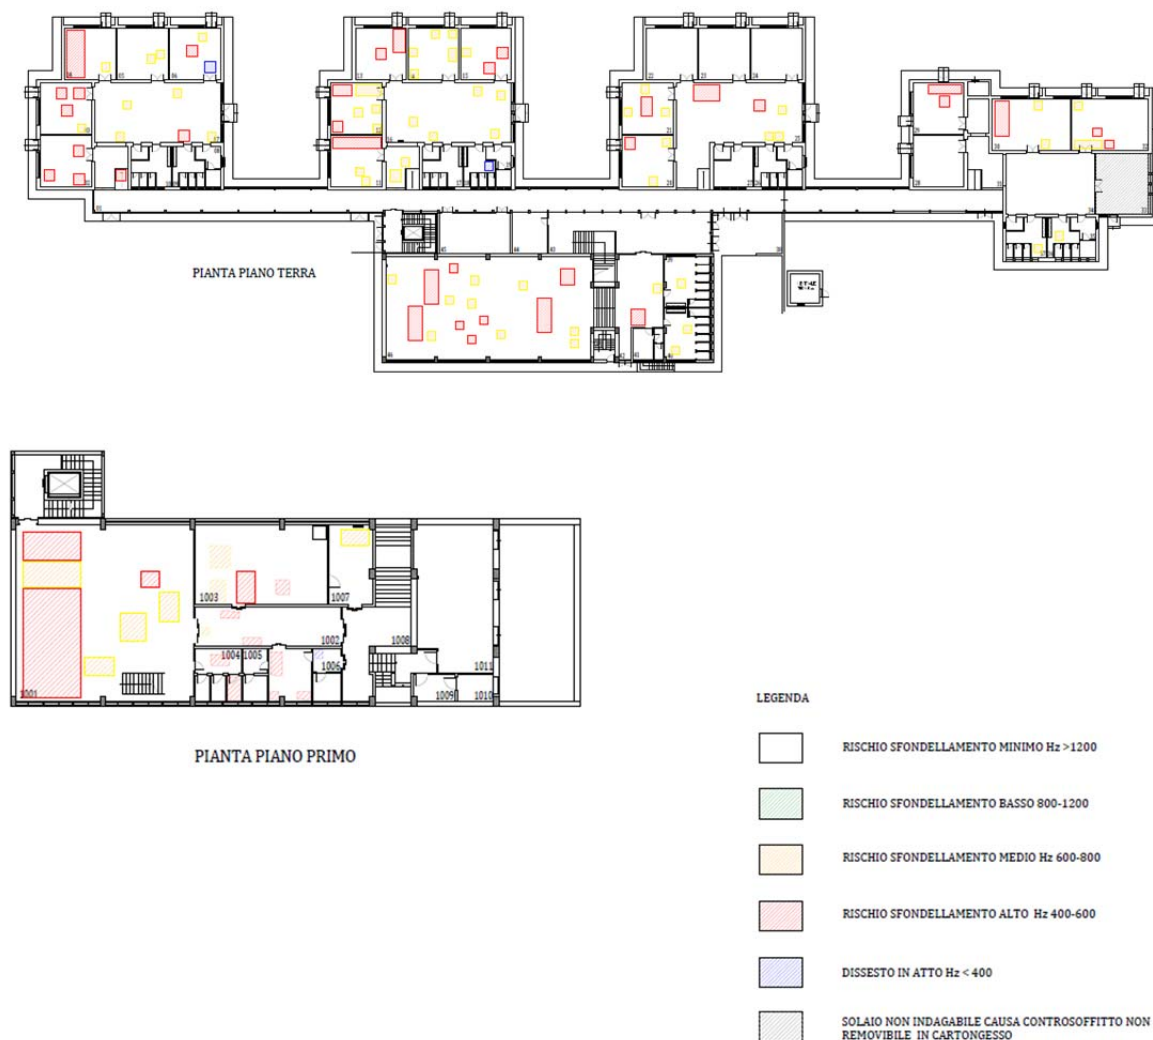
Figura 55: Estratto indagini su solai e controsoffitti - Indagine sfondellamento

Sono state inoltre eseguite prove che hanno evidenziato il rischio di sfondellamento per vari solai laterocementizi. Si sottolinea di nuovo come, alcuni solai alveolari in c.a.p., sono risultati erroneamente a rischio di sfondellamento secondo le prove eseguite (per la loro limitata rigidezza), ma per la loro tipologia costruttiva non risultano a rischio di sfondellamento. Il progetto oggetto della presente relazione prevedrà diffusi interventi di protezione nei confronti del rischio di sfondellamento.

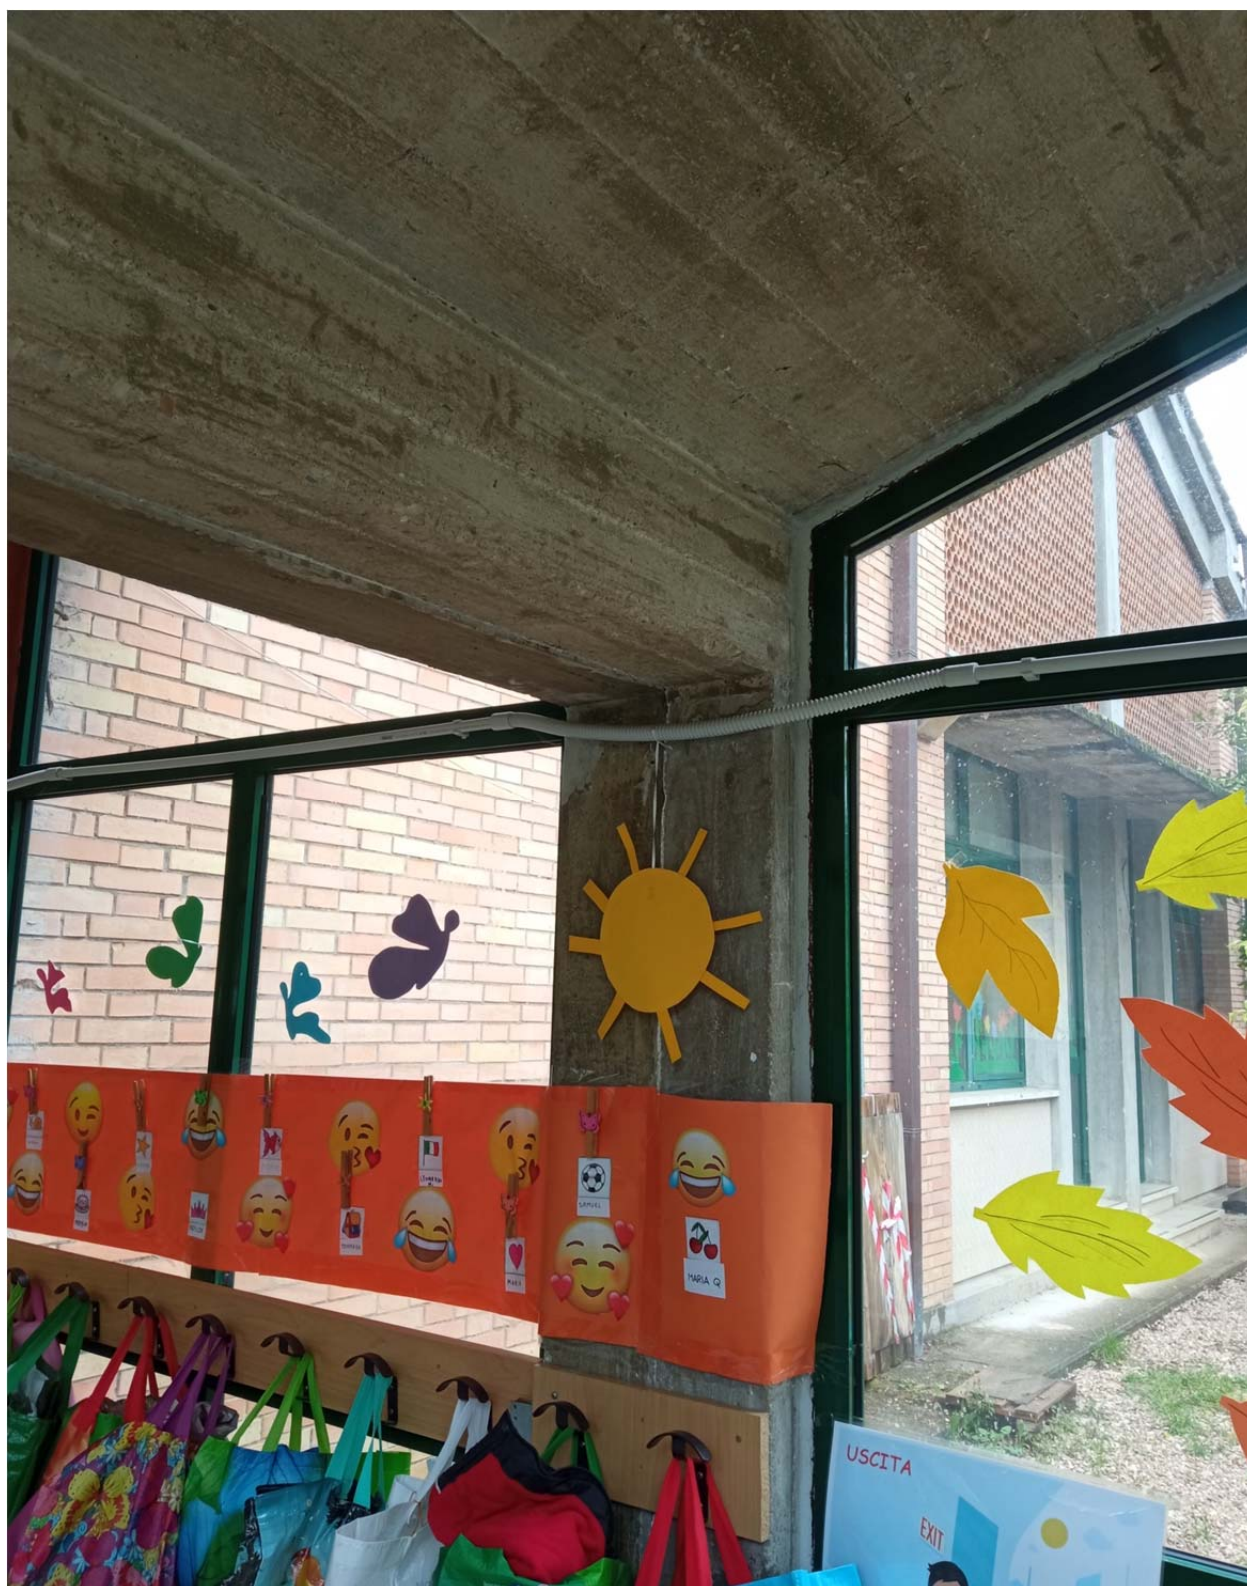
*Figura 56: Assenza giunto sismico tra porzione di corridoio connesso al Corpo B e quella connessa ai Corpi A-C*

In relazione all'ultimo documento elencato, si sottolinea come la riparazione dei danni abbia riguardato gli altri Corpi non oggetto del presente documento, oltre alla realizzazione, previa demolizione e ricostruzione, di un Corpo scala-ascensore posto a Sud-Est del Corpo C e da esso separato da un giunto sismico. Nonostante gli interventi strutturali non riguardassero direttamente i Corpi di fabbrica oggetto della presente progettazione, è stato possibile dedurre gli effetti dell'interazione strutturale tra i Corpi "A" e il corridoio, collegato strutturalmente sia ad essi che al Corpo C nella porzione ad essi intermedia. L'ultima porzione di corridoio adiacente al Corpo B è realizzata ad esso strutturalmente connessa ed è posta in immediata adiacenza alla precedente porzione di corridoio, senza giunto strutturale.

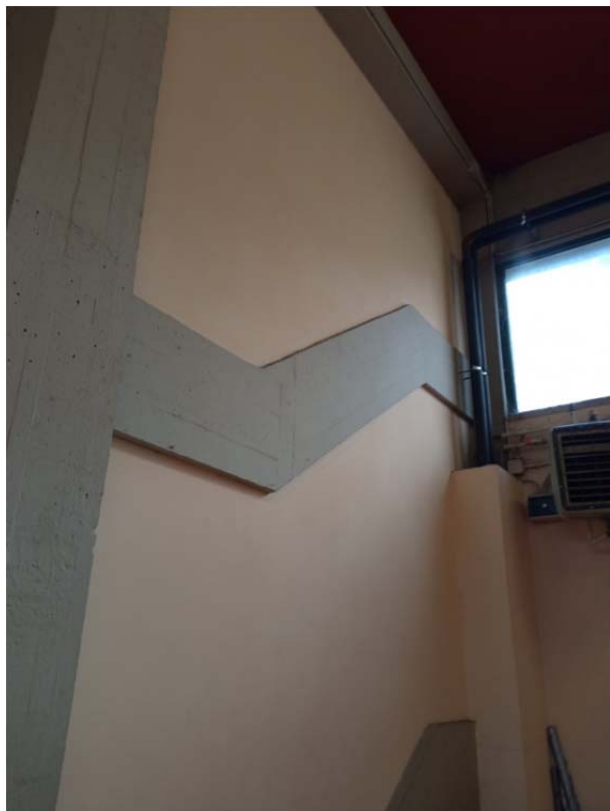
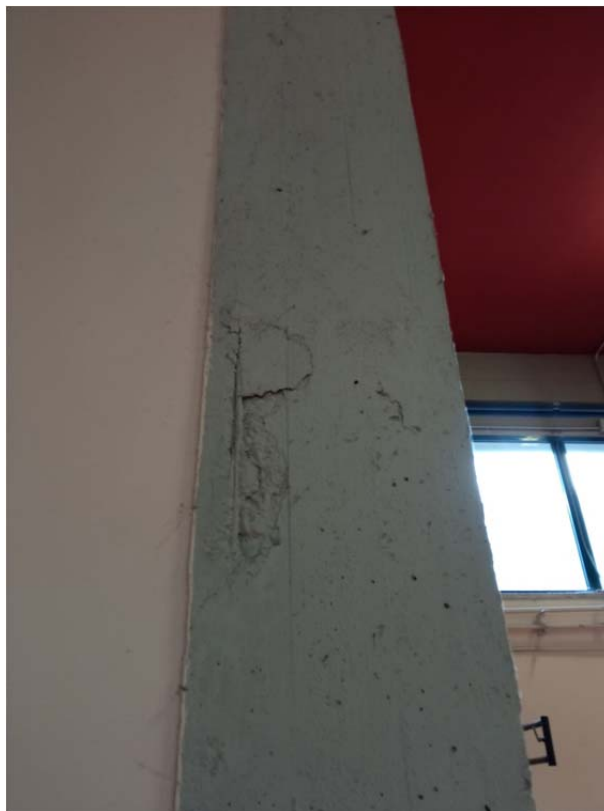
*Figura 59: Presenza di trave ginocchio a creare irregolarità strutturale*  
*Figura 60: Espulsione copriferro sulla faccia contrapposta alla trave ginocchio*

Il rilievo ha previsto anche l'individuazione di quadro fessurativo e di degrado, che per il Corpo C è stato individuato solo in corrispondenza di una delle discontinuità planoaltimetriche dovute al doppio volume della palestra e alla presenza di una trave-ginocchio di uno dei vani scala centrali posta in mezzera di un pilastro, che ha comportato l'espulsione del copriferro dello stesso durante uno degli ultimi eventi sismici, come mostrato nel seguito. Sul Corpo B sono invece presenti lievi lesioni sui tamponamenti e sui tramezzi. Il quadro fessurativo è comunque risultato limitato.

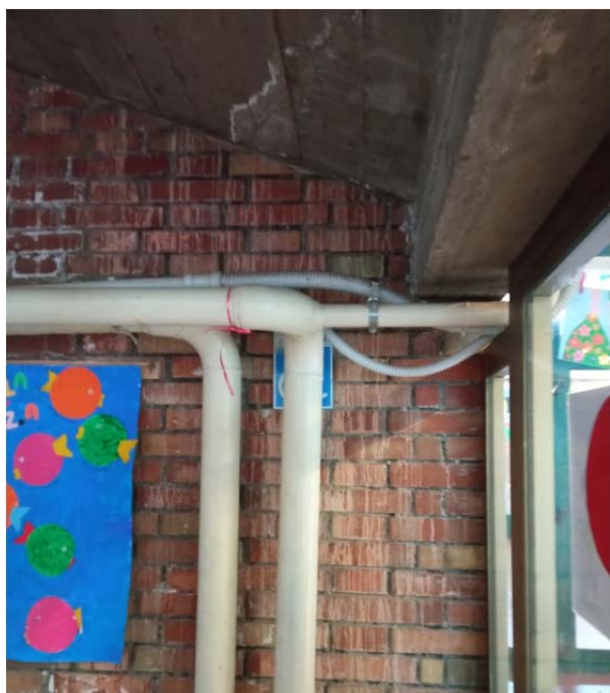
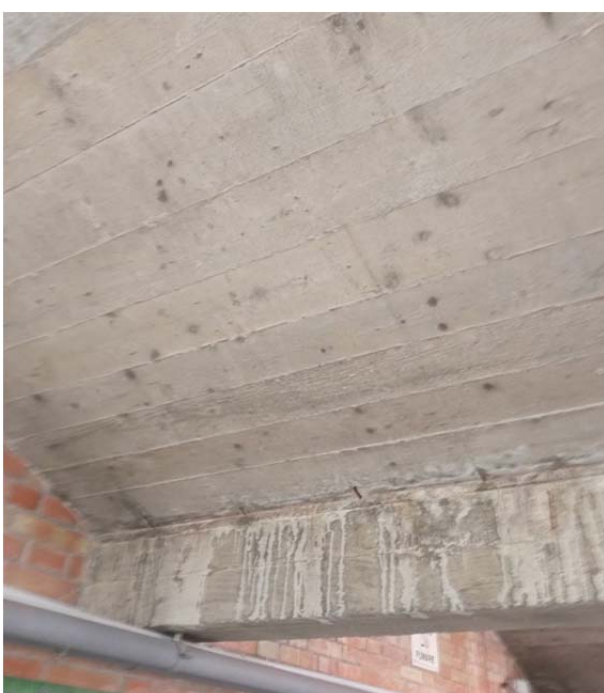
*Figura 61: Infiltrazioni d'acqua sulle pareti portanti e all'interno degli edifici tipo A*  
*Figura 62: Infiltrazioni d'acqua e espulsione di copriferro in corrispondenza degli impluvi del connettivo*

Sono infine frequenti i segni di degrado dovuto ad infiltrazioni, ad esempio al di sotto del terrazzo a vasca del Corpo C, o nel corridoio. Occorre osservare come, in corrispondenza della zona del corridoio intermedia tra i Corpi A e il Corpo C, i discendenti risultano posizionati all'interno delle colonne in c.a., già di limitate dimensioni, comportando, quando otturati, l'emersione dell'acqua all'interno del corridoio stesso o per filtrazione dalla superficie dei pilastri.

Tale problematica di infiltrazione di acqua è particolarmente presente nelle zone di copertura che individuano impluvi perimetralmente circondati da edifici più alti, arrivando a portare acqua anche all'interno degli edifici della Primaria e della Scuola dell'Infanzia Matteotti, causando problemi relativi alla durabilità delle strutture.

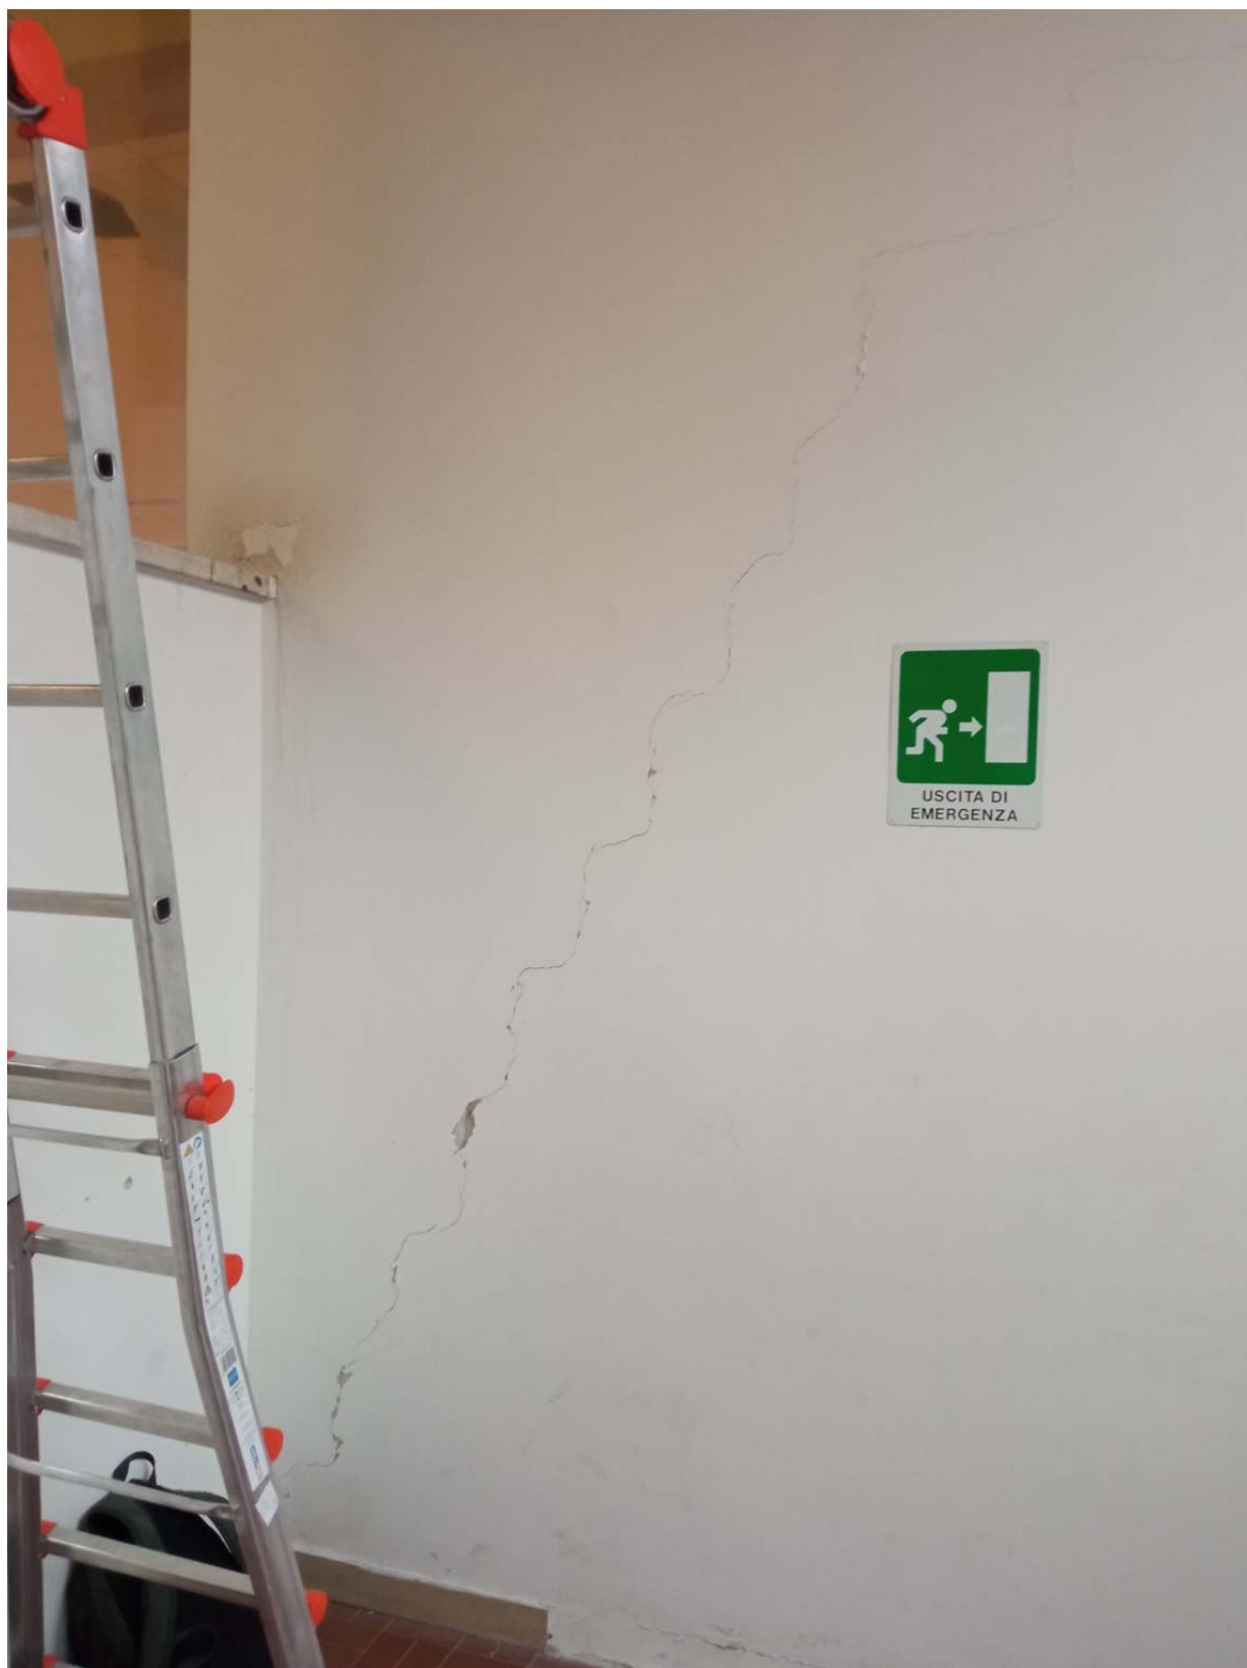
*Figura 63: Lesione diagonale su tramezzatura*

Riguardo le opere non strutturali, risulta evidente una lesione diagonale sulla tramezzatura dell'atrio della palestra, che denota un cedimento maggiore del probabile vespaio posto al di sotto della tramezzatura rispetto al muro perimetrale in c.a. e alle relative fondazioni della palestra.

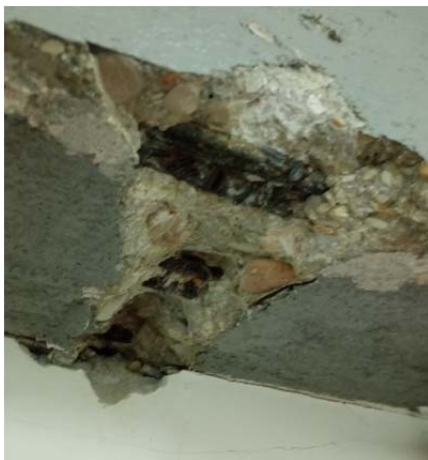
*Figura 64: Presenza di barre di acciaio Rumi a sezione quadrata all'intradosso della trave posta tra mensa e cucina*

La campagna di indagini ha previsto sia l'esecuzione di prove non distruttive (pacometriche) e indagini distruttive volte al completamento del quadro conoscitivo necessario per l'intervento di adeguamento sismico. Le immagini seguenti mostrano l'utilizzo di barre Rumi a sezione quadrata e di staffe a quattro bracci nelle travi di maggiore luce della palestra e della mensa.

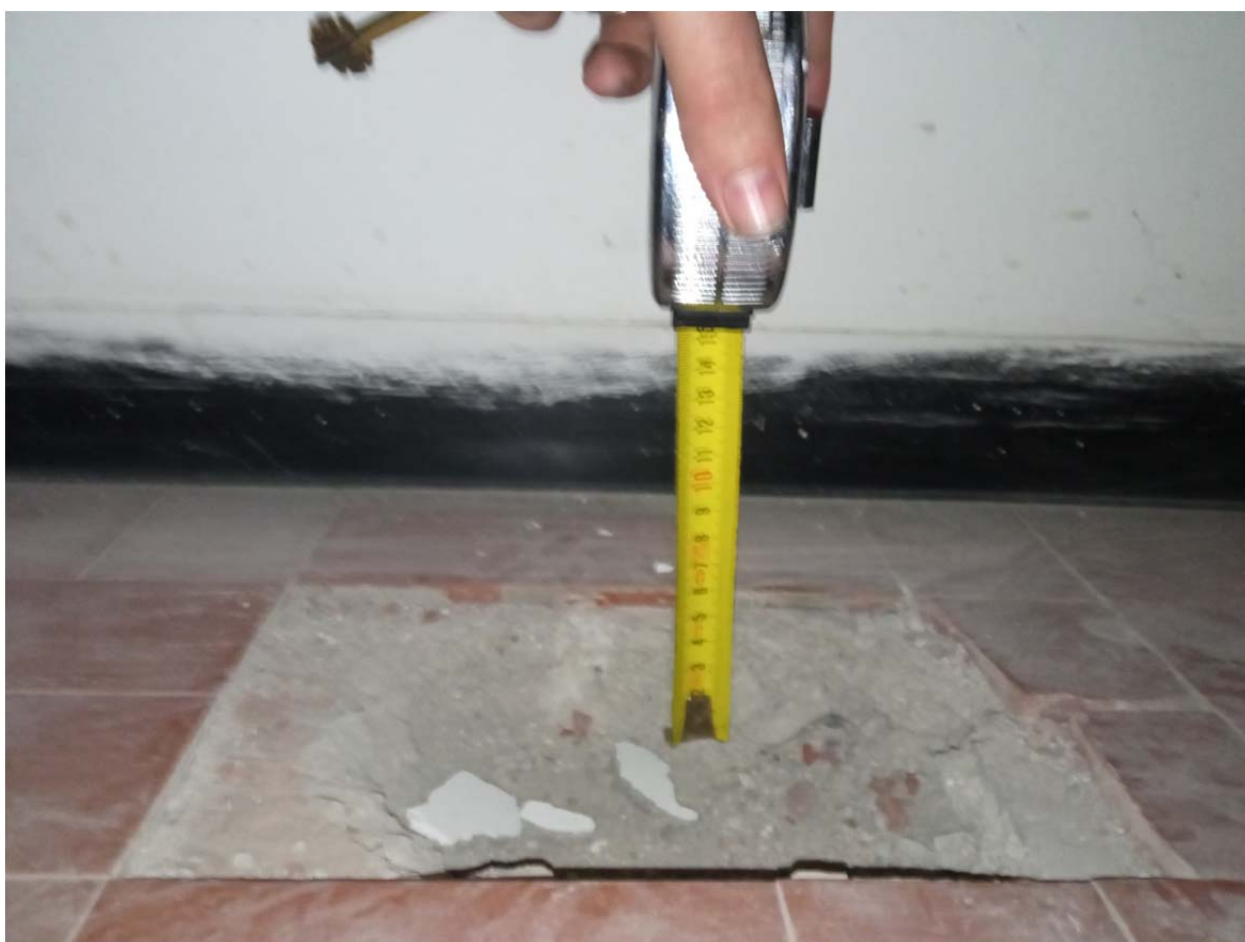
*Figura 68: Saggio per misurazione massetto inclinato piano sottotetto (ex "loggione" del teatro posto nell'attuale mensa)*

La campagna di indagine integrativa riguardo l'edificio C ha previsto l'esecuzione di saggi ad individuare i dettagli costruttivi, oltre che delle travi precedentemente riportate, di tutte le tipologie di pilastri per le quali è previsto il mantenimento nel progetto, oltre che saggi integrativi riguardanti gli spessori dei pacchetti dei solai. I saggi sono stati integrati da campagne pacometriche e sclerometriche.

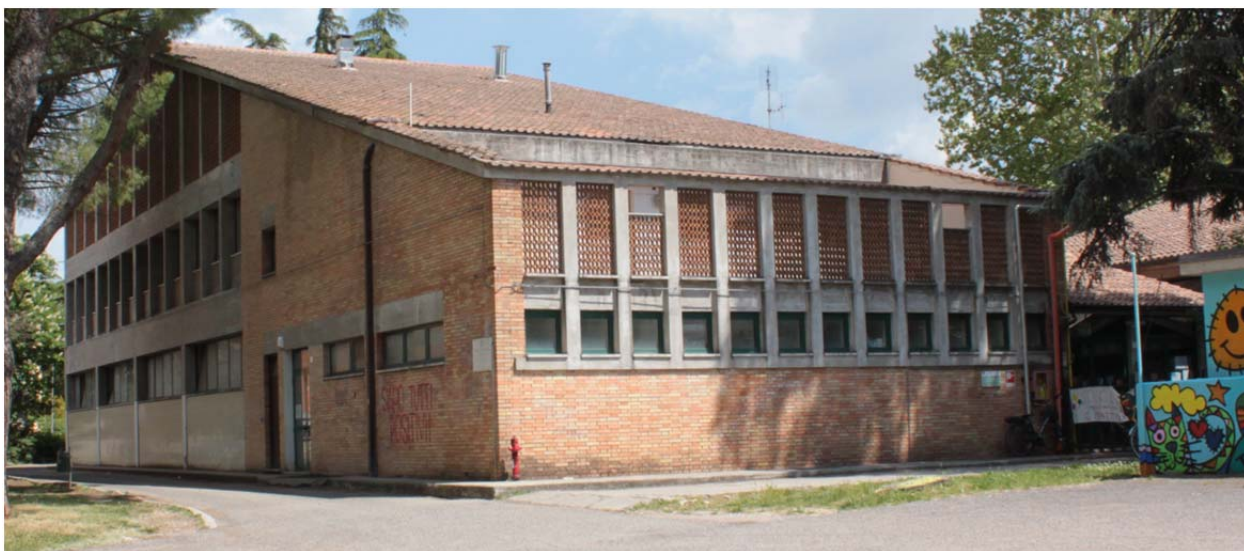
*Figura 75: Presenza di mandolati in laterizio - Edificio C*

Ulteriori criticità di elementi non strutturali riguardano il diffuso impiego di mandolati in laterizio, su entrambi gli edifici oggetto di analisi, oltre all'assenza di dispositivi di protezione nei confronti del ribaltamento delle tramezzature. In particolare, nel Corpo B è stata riscontrata la presenza di camere d'aria che non permettono di consolidare i tamponamenti e i tramezzi nei confronti del ribaltamento senza eseguire demolizioni.

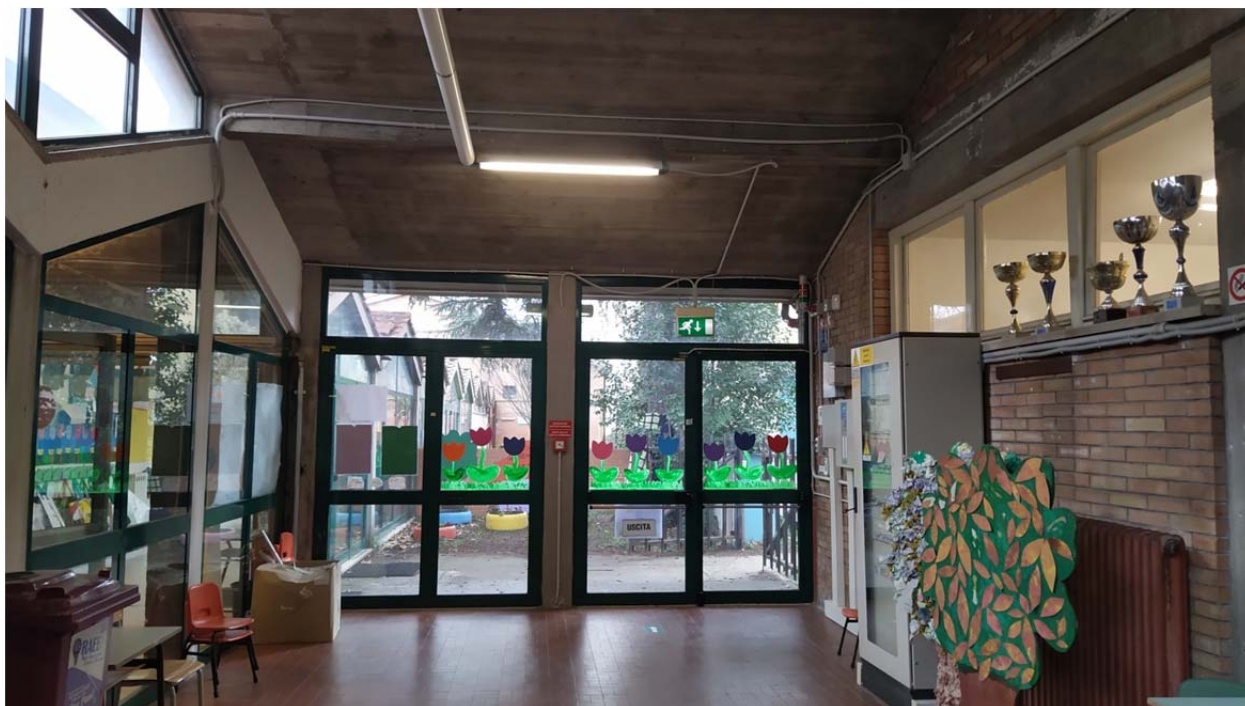
*Figura 79: Dettaglio appoggio trave copertura atrio palestra - zona Ovest*

Risultano presenti poi ulteriori irregolarità: le travi di sostegno della copertura dell'atrio risultano poste nella porzione Ovest in modo da non intercettare perfettamente le travi dell'edificio C a cui si appoggiano, finendo oltre l'estradosso; nella porzione Est le stesse travi non intercettano le travi della palestra finendo al di sotto dell'intradosso delle stesse, come descritto nelle immagini seguenti.

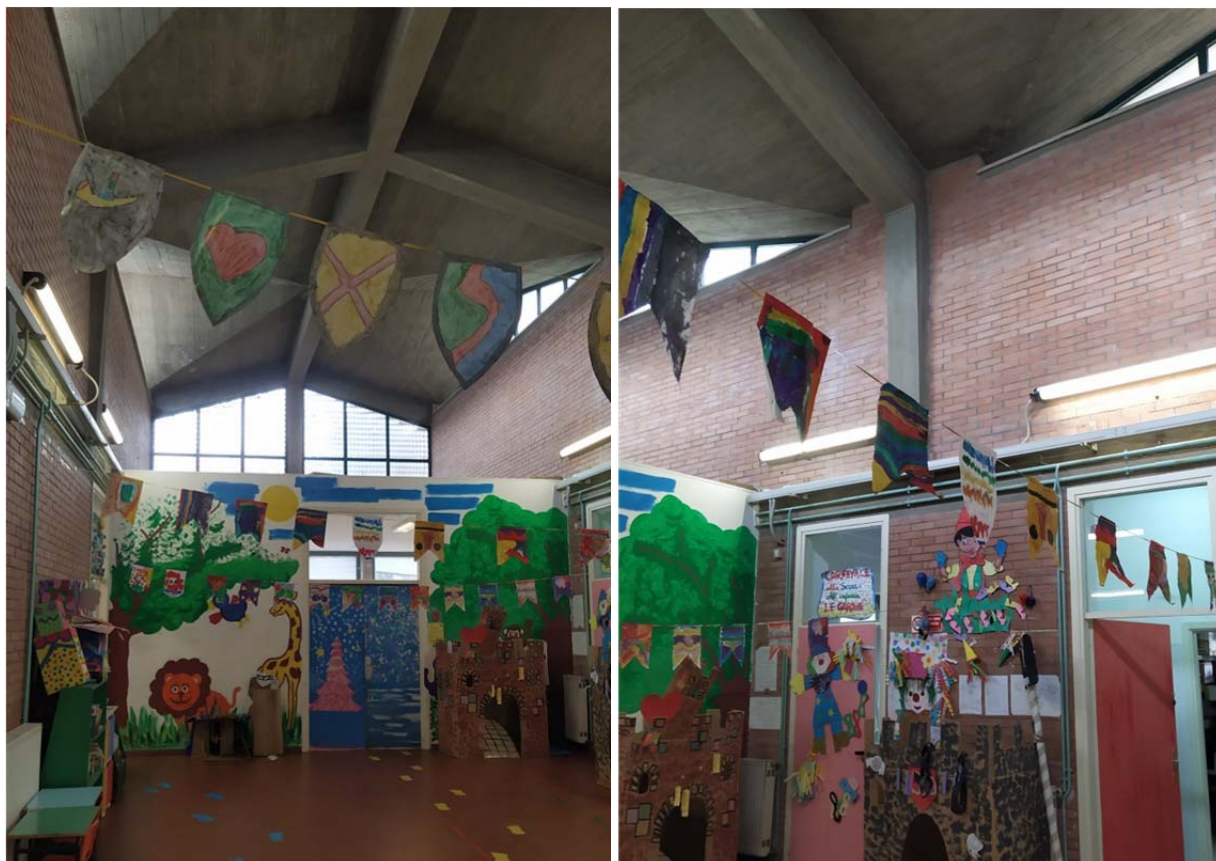
Figura 81 - Figura 82: Doppio volume interno edificio B

Entrambi i corpi oggetto di analisi risultano non regolari in pianta e in altezza, dotati di molti solai / solette inclinate (vani scala, coperture), solai posti a quote sfalsate tra loro e non rigidi. Anche l'edificio B, come mostrato nel seguito, presenta un doppio volume centrale posto a una quota molto superiore rispetto ai solai di sottotetto e copertura delle aule, posti al suo perimetro.
