COMUNE DI TERNI

NUOVO TEATRO COMUNALE "GIUSEPPE VERDI"

CONCORSO DI PROGETTAZIONE

RELAZIONE STORICA

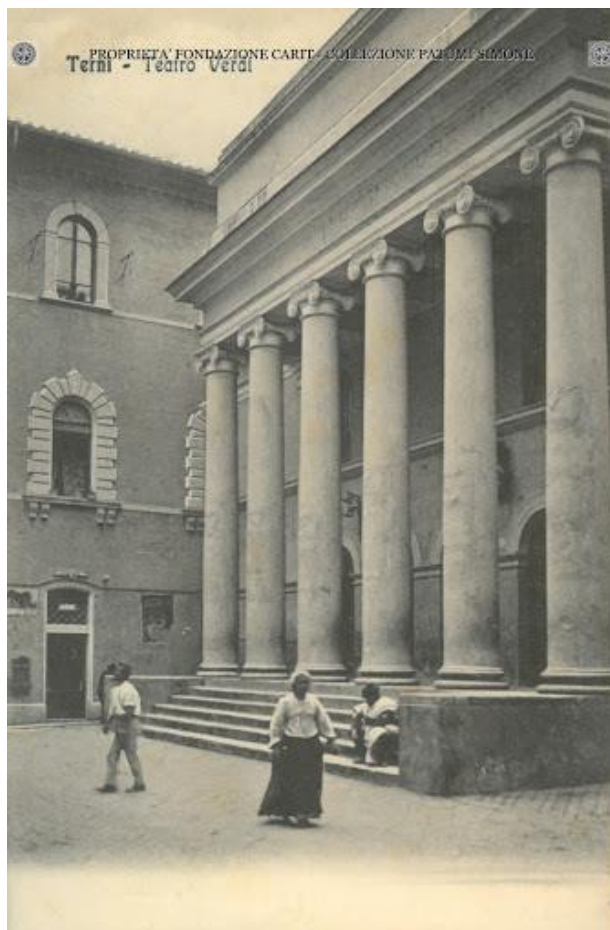
Facciata principale del teatro Verdi - . progetto Poletti

Il prospetto principale del Teatro Comunale G. Verdi si affaccia sul Corso Vecchio al numero 99/A imponendo la propria mole monumentale in uno slargo del corso, strada di modeste dimensioni residuo dell'originario Cardo romano. Lo stile neoclassico che lo caratterizza si riscontra nell'esastilo ionico che s'impone su un *crepidoma* in travertino composto di sette scalini; le colonne sorreggono un sistema di architravi che, aggettando rispetto al piano di facciata, costituisce il pronao dell'edificio, esso s'innesta nella parete di facciata poggiando gli architravi stessi su due paraste quadrangolari in stile composito. Il sistema di colonne è sormontato da una trabeazione corrente lungo tutta la facciata contenente gli architravi, il fregio che centralmente supporta l'iscrizione "TEATRO COMUNALE GIUSEPPE VERDI" oggi in rosso tipo Pompei e l'aggettante cornice.

Il pavimento in travertino a lastre permette l'accesso alle cinque porte del pianterreno, ai cui lati si aprono specularmente due finestre che restano escluse dalla copertura del pronao, un marcapiano divide tutte le sette aperture ad arco a tutto sesto del piano terra da quelle del secondo ordine, di poco più piccole che, munite di ringhiera in ferro, apportano luce al foyer.

La simmetria imposta dal gusto squisitamente neoclassico non ha impedito al progettista di sperimentare una soluzione diversa sulla sommità, che anziché terminare con il consueto frontone triangolare, si conclude con una cimasa modanata rettangolare e leggermente rastremata, così da accelerarne la prospettiva verticale.

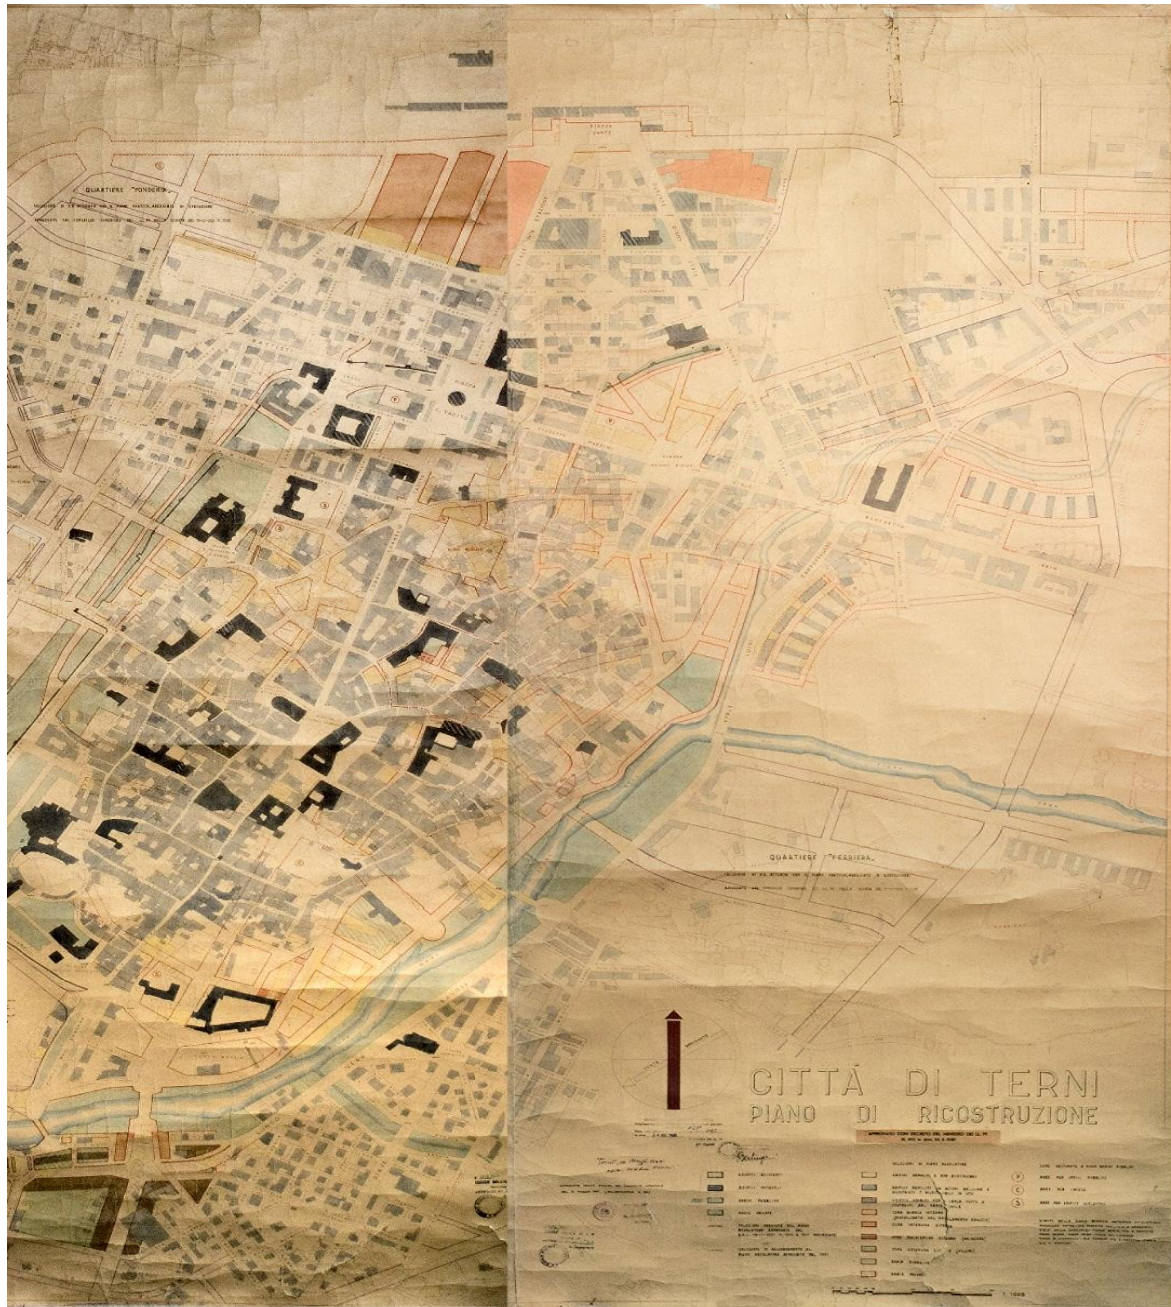
Il Piano di Ricostruzione - 'arch. Mario Ridolfi e Wolfgang Frankl

L'evoluzione urbanistica della città di Terni è stata influenzata in modo massiccio dall'attività dell'arch. Mario Ridolfi e di Wolfgang Frankl con la redazione prima del Piano di Ricostruzione adottato nel 1945, e definitivamente approvato dal M.LL.PP. il 24/03/1949. Per l'edificio teatrale il piano ne segnalava sia l'importanza pubblica nella conformazione originaria sia l'importanza del pronao e del volume del foyer come degni di salvaguardia.

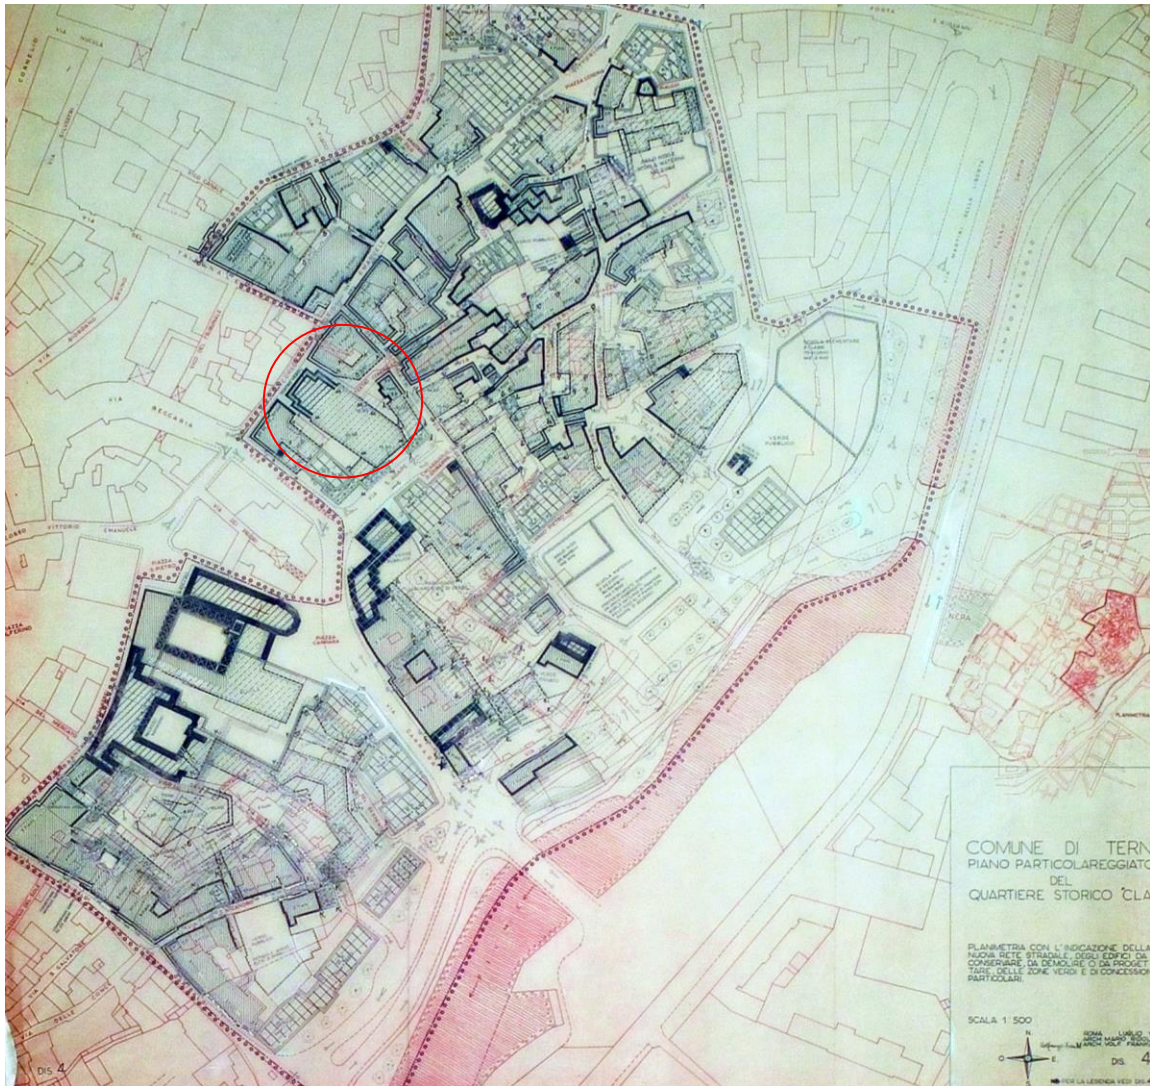
Il Piano Particolareggiato Quartiere Storico Clai redatto dall'arch. Mario Ridolfi e Wolfgang Frankl

Successivamente con l'approvazione Piano Particolareggiato di q.re Clai nell'ambito della nuova strumentazione urbanistica di dettaglio, con deliberazione del n. 107 del 15/04/1980, ancora gli archh. Ridolfi e Frankl, indicavano per il volume del foyer e del pronao la destinazione:

- *L'edificio e l'interno devono essere conservati e sono consentite parziali nuove opere interne ed esterne per la restituzione allo stato originale se accertato;*

- *Demolizione di aree attualmente edificate sulle quali è consentita l'edificazione secondo l'indicazione del piano.*

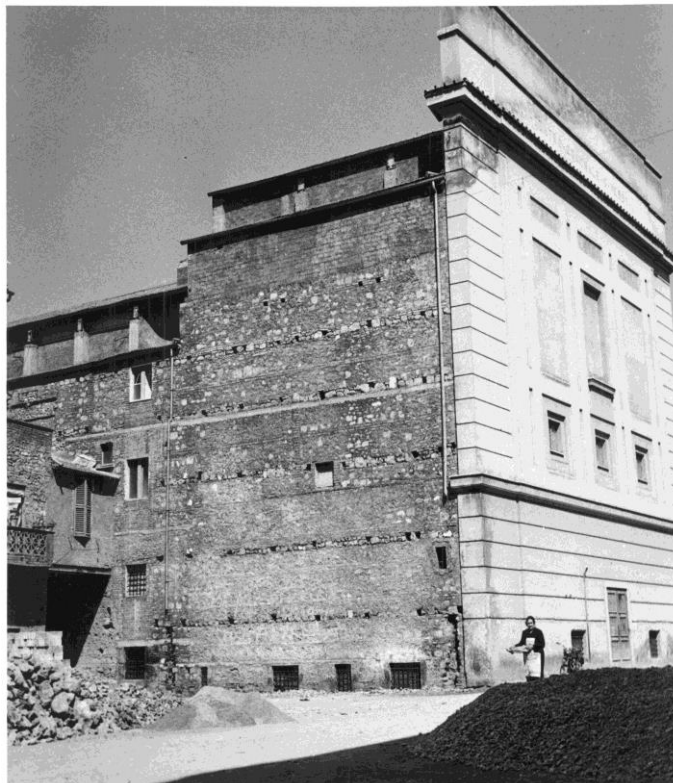
Facciata posteriore del teatro su Largo Sant'Agape all'epoca della sua ricostruzione

A differenza dei due prospetti longitudinali dell'edificio, quello su l.go S. Agape presenta una evidente partitura architettonica. Il fronte risulta interamente intonacato e dipinto impiegando colori nelle tonalità del rosa e del grigio; è una facciata quasi completamente cieca, le cui uniche aperture sono l'uscita di sicurezza a filo strada, ce due finestre di modeste dimensioni che si aprono sul fondo della torre scenica. La facciata, osservata lateralmente, ha l'aspetto di una quinta poiché è alta quanto il colmo delle coperture della torre scenica che essendo a falde inclinate lasciano completamente libera la parte superiore del prospetto che si comporta in questa zona come una facciata a vela. Anche questo fronte è realizzato, come il resto delle parti che compongono la torre, impiegando una muratura mista in mattoni e pietre fino a circa metà della finestra centrale tamponata per poi proseguire con muratura di spessore inferiore realizzata interamente in laterizio. Il cambio di materiale, seppure nascosto dall'intonaco superficiale, è rilevabile anche dall'esterno ed è sottolineato da un movimento orizzontale della finitura che in alcuni punti è già sfociato nella formazione di fessurazione dell'intonaco.
