**COMUNE DI TERNI**  
Direzione Lavori Pubblici – Manutenzioni-Patrimonio  
Ufficio Grandi Opere ed Infrastrutture

## VERBALE SOMMA URGENZA

### PRONTO INTERVENTO PER LA RIDUZIONE DEL RISCHIO IDROGEOLOGICO DEL VERSANTE MONTUOSO SOVRASTANTE IL PIAZZALE DEL SANTUARIO MADONNA DEGLI ULIVI (Eventi 9-10 settembre 2024).

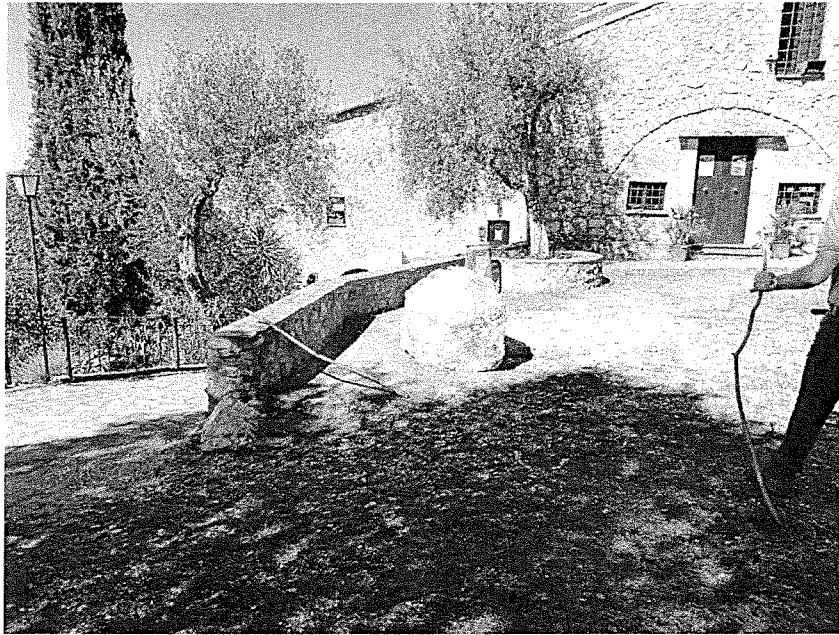
- Oltre al masso, di dimensioni di circa 1 metro cubo che ha raggiunto l'area antistante il sagrato della chiesa, procedendo verso est lungo i sentieri che attraversano il bosco si è riscontrata la presenza di ulteriori blocchi calcarei e/o frammenti che non esistevano all'atto dei sopralluoghi eseguiti nello scorso mese di luglio. In particolare uno di tali massi denotava dimensioni ragguardevoli stimabili in circa 5 metri cubi e peso di oltre 10 tonnellate;

Masso roccioso caduto il 10/9/2024 nell'area antistante Chiesa (c.ca 1 mc)

2. Avviare in tempi brevissimi la costruzione di una struttura provvisoria di protezione (costituita da pannelli di recinzione di altezza di circa 2 metri, realizzati in loco con montanti in barre metalliche ancorati a terra e rete a maglia esagonale a doppia torsione) per un tratto di circa 35 metri lineari a monte dell'abitazione al civico 54 di Strada di Pietrara, che consenta di ridurre il rischio residuo per danni a persone e/o cose cui è esposta, nelle more della costruzione di definitive barriere di paramassi che richiedono, seppur nella condizione di somma urgenza, tempi tecnici minimi per la progettazione, la fornitura e l'installazione;

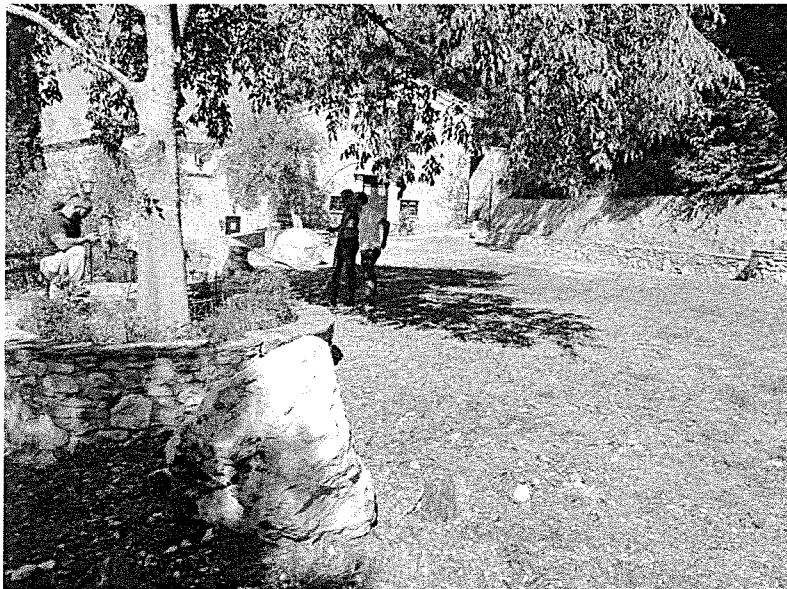
Massi che in tempi recenti hanno raggiunto il sagrato della chiesa

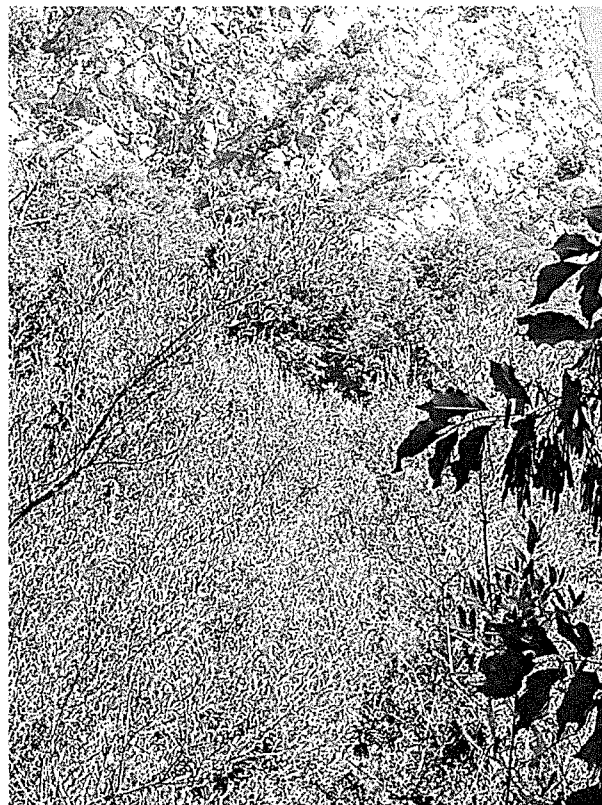
- Il carattere impervio delle pendici e la coltre vegetativa impediscono l'individuazione con certezza della nicchia e/o, verosimilmente delle nicchie, di distacco senza l'impiego di personale specializzato che con l'uso di sistemi a pilotaggio remoto (es. drone) consentano una visione ravvicinata della pendice ed anche l'elaborazione di un modello digitale del terreno (DTM) che permetta di ricostruire i profili di possibile scoscendimento oltre che dei presenti, anche di possibili futuri massi;

Possibile area di distacco

1. Avviare immediatamente un rilievo ravvicinato delle pendici da cui è originato il/i crollo/i con individuazione con maggiore attendibilità possibile dei punti di distacco ed elaborazione di un modello digitale delle pendici per la previsione di possibili profili di scoscendimento;

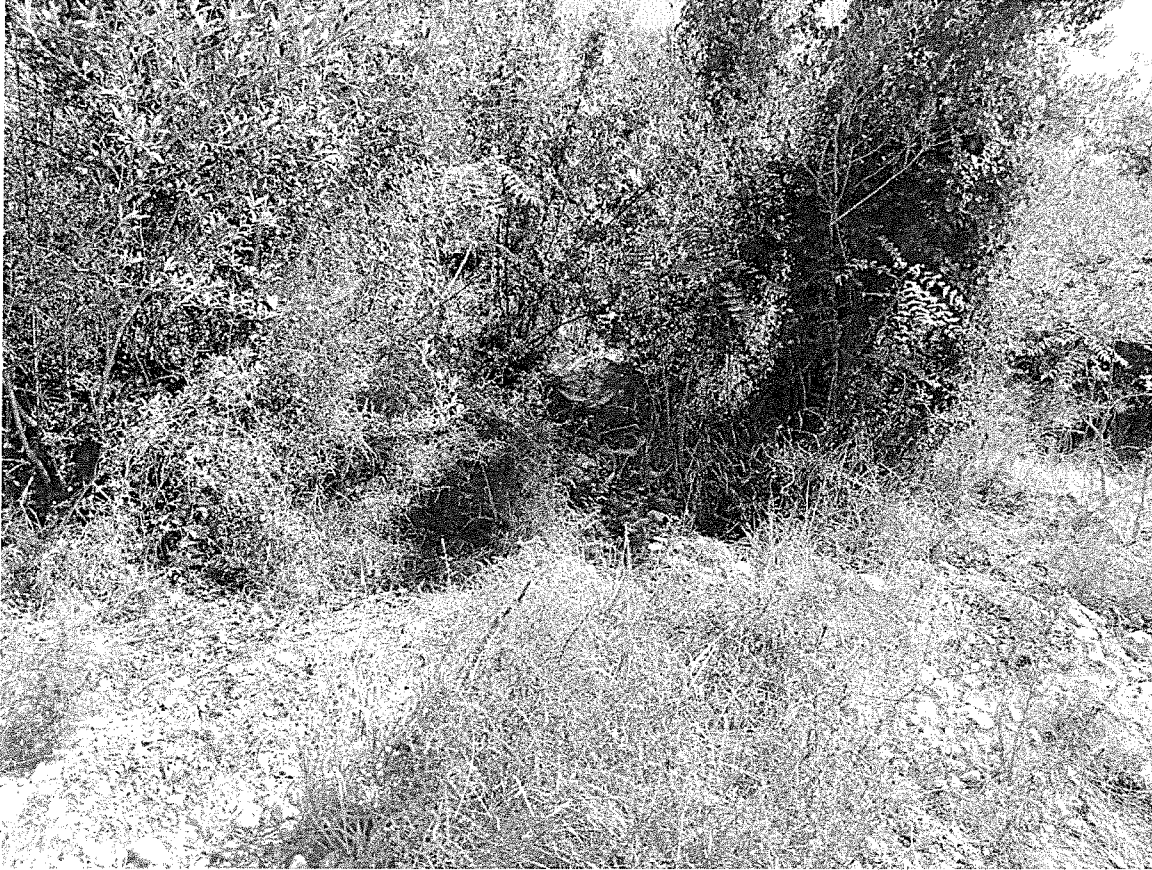
- Massi di minori dimensioni venivano rinvenuti lungo la pendice a valle del costone roccioso, uno dei quali di volume stimato di circa 0,5 mc, di peso stimato di circa 1 tonnellata, si è arrestato sul terrazzamento immediatamente a monte (circa 20 metri) dell'abitazione del civico 54 di Strada di Pietrara;

Masso roccioso caduto il 10/9/2024 arrestatosi a monte civico 54 S.da Pietrara (c.ca 0,5 mc)
