SESTA FASE DELL'OPERA DI RECUPERO DELLA FONTANA MONUMENTALE DELLO ZODIACO DI PIAZZA C.TACITO. STACCO DELLA SUPERFICIE MUSIVA E SUO RIFACIMENTO NEL RISPETTO DEI CARTONI ORIGINALI DELL'ARTISTA CORRADO CAGLI - PROGETTO ESECUTIVO

ALL.2 - Scheda tecnica conclusiva
sull'intervento pilota di stacco dei mosaici

Scheda tecnica conclusiva sul test di distacco dei mosaici redatti dalla Coo. Be. C. Soc. Coop

Oggetto: Lavori di restauro della Fontana Monumentale dello Zodiaco di Piazza C. Tacito – Sesta fase (restauro superfici musive). Prova di stacco di una porzione di mosaico: relazione conclusiva.

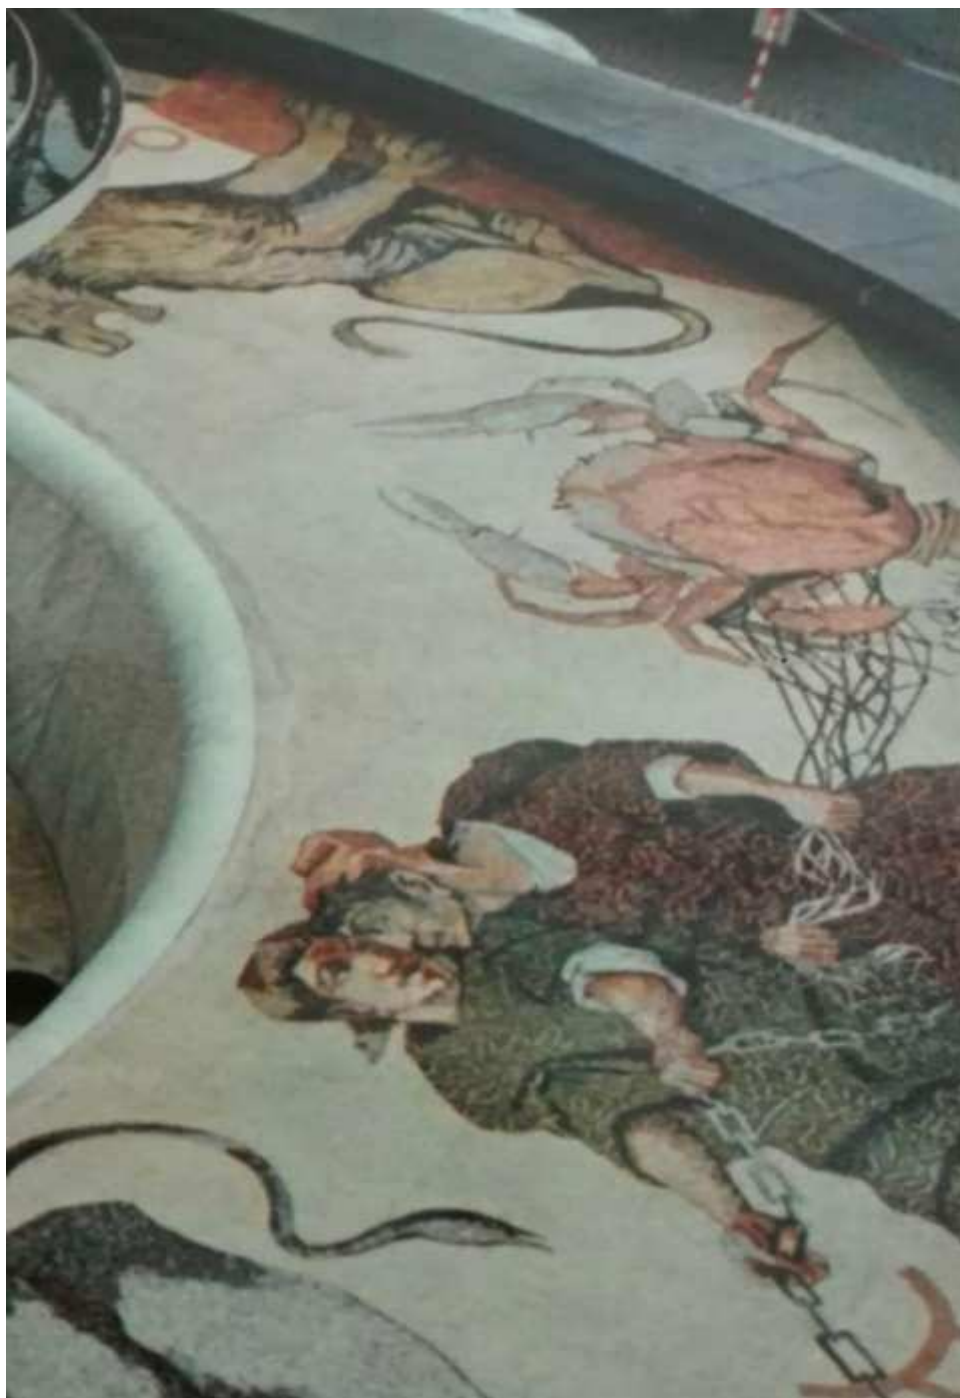
Fig.1- Il segno del Cancro dopo il restauro del 1995.

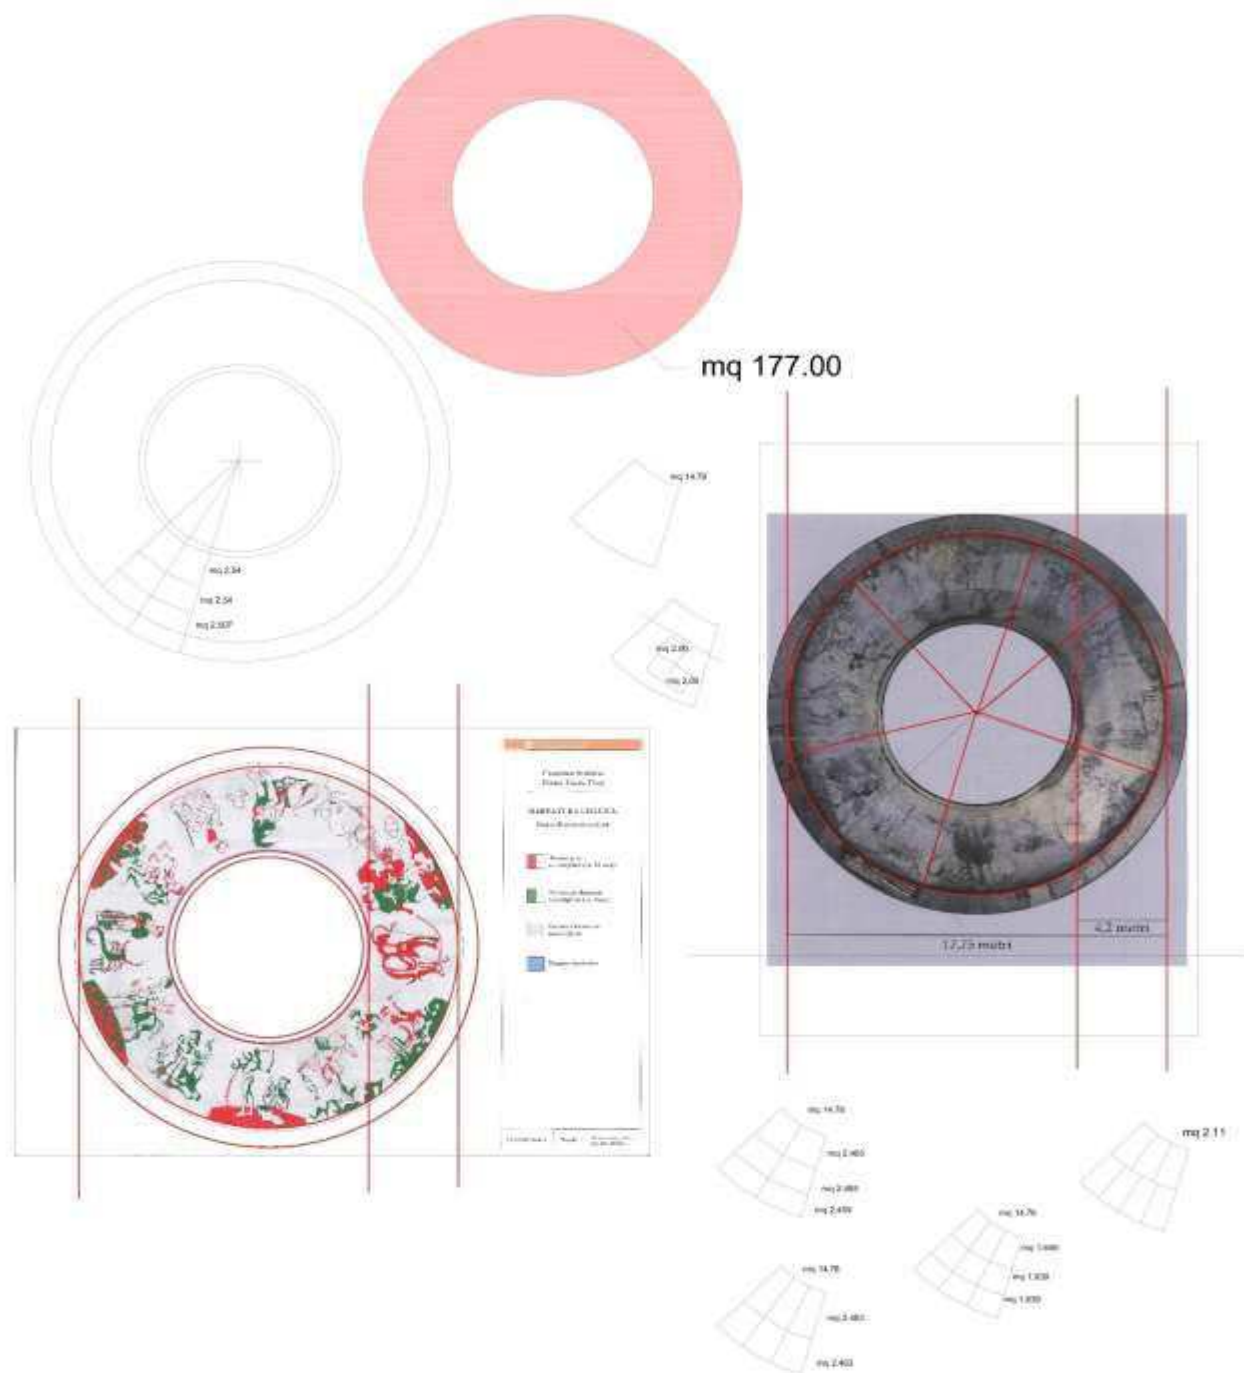
Fig.9 - Suddivisione del mosaico secondo i segni zodiacali e prime ipotesi di suddivisione delle zone di distacco.

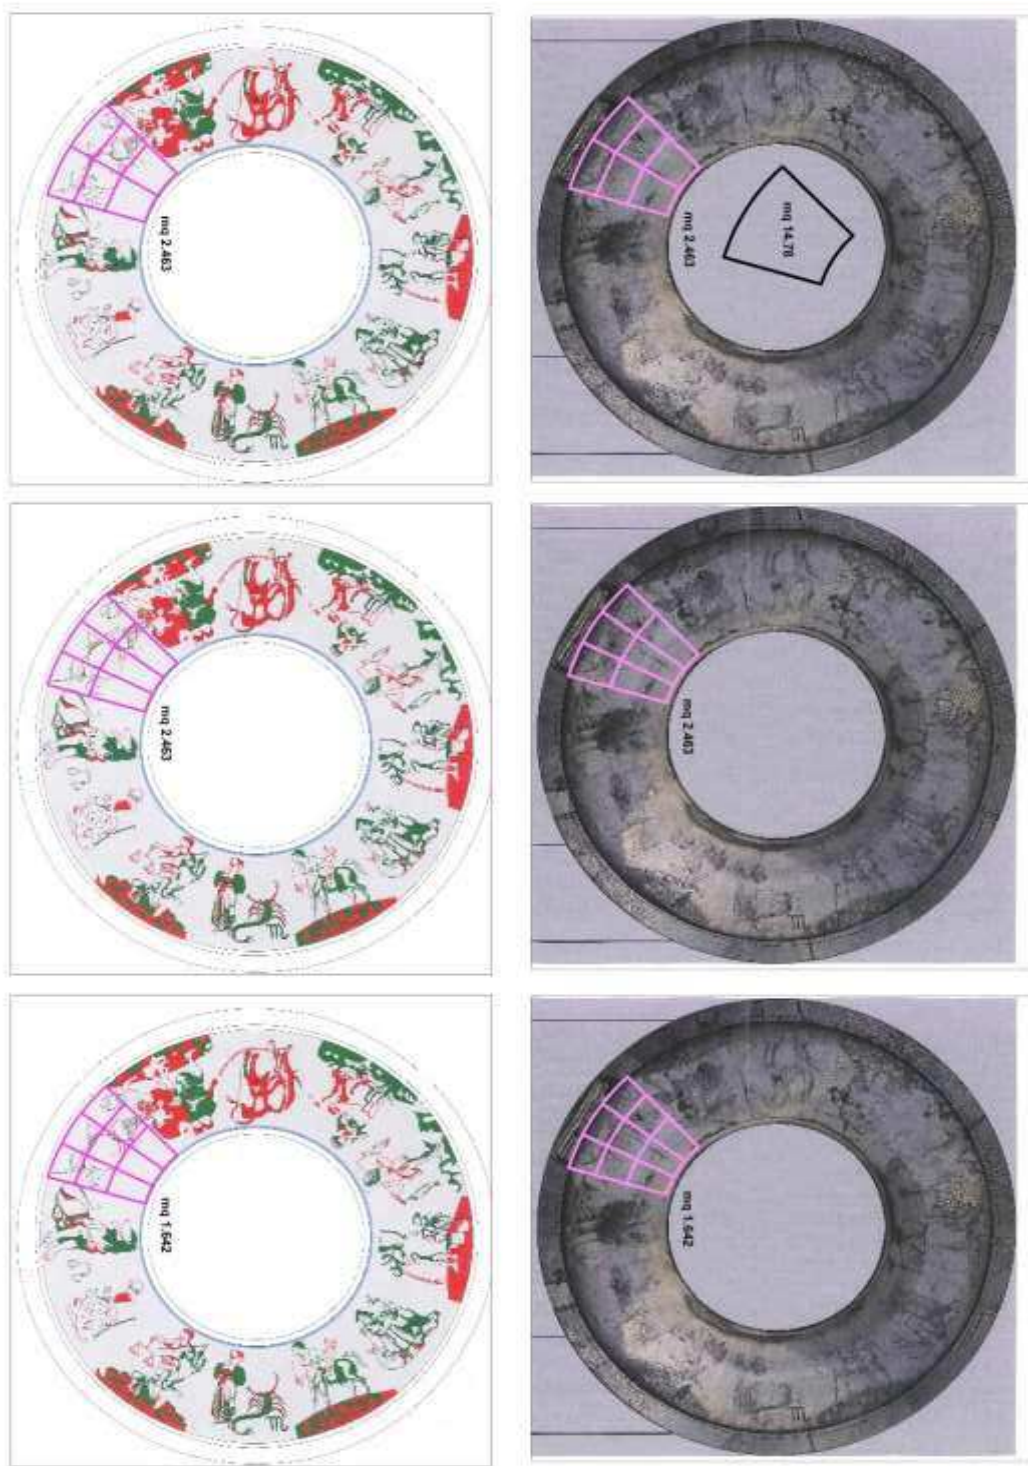
Fig.10 - Ipotesi di sezionamento del segno del Cancro in 6 e in 9 parti. Le aree eccedono in più o in meno i 2 metri quadrati richiesti.

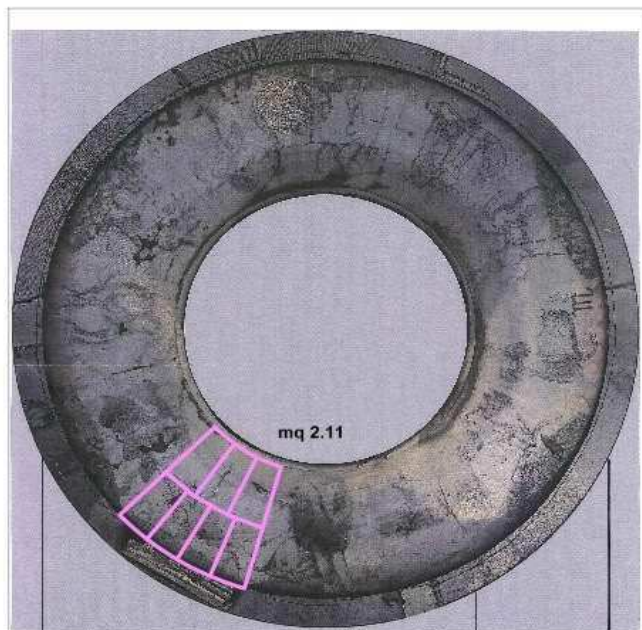
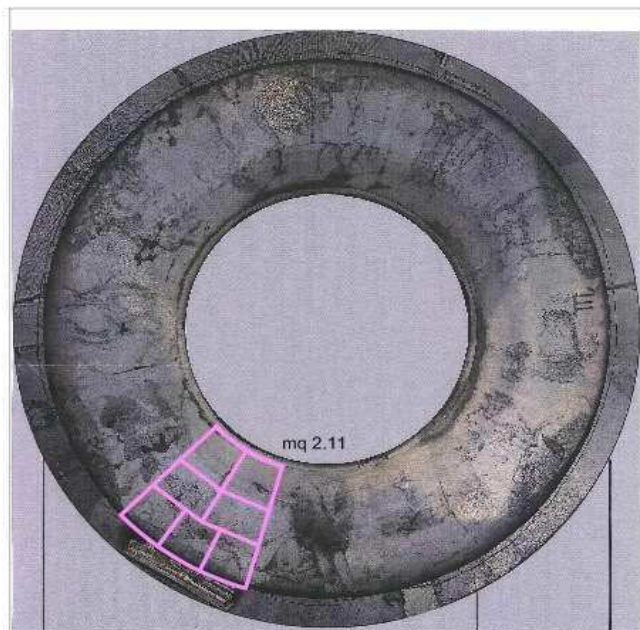
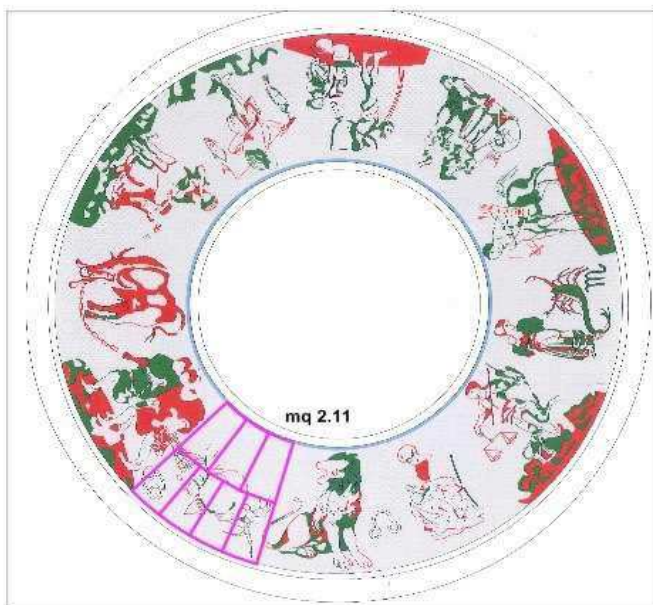
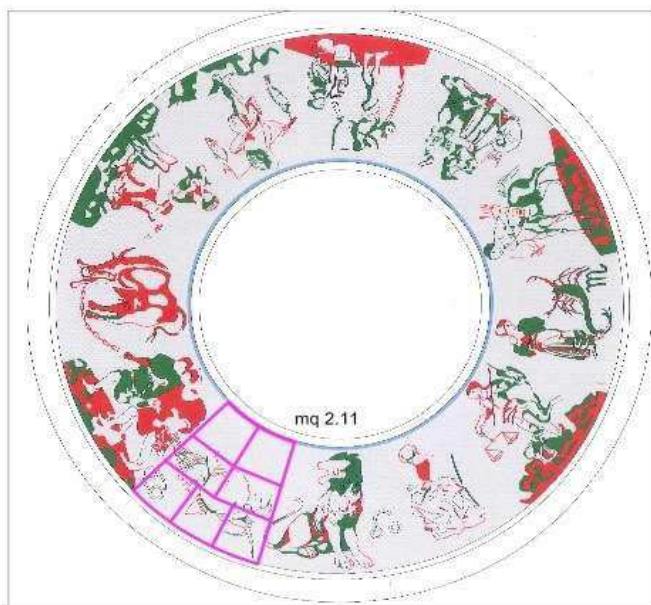
Fig.11 - Due ipotesi di sezionamento del segno del Cancro in sette parti di 2,11 mq.

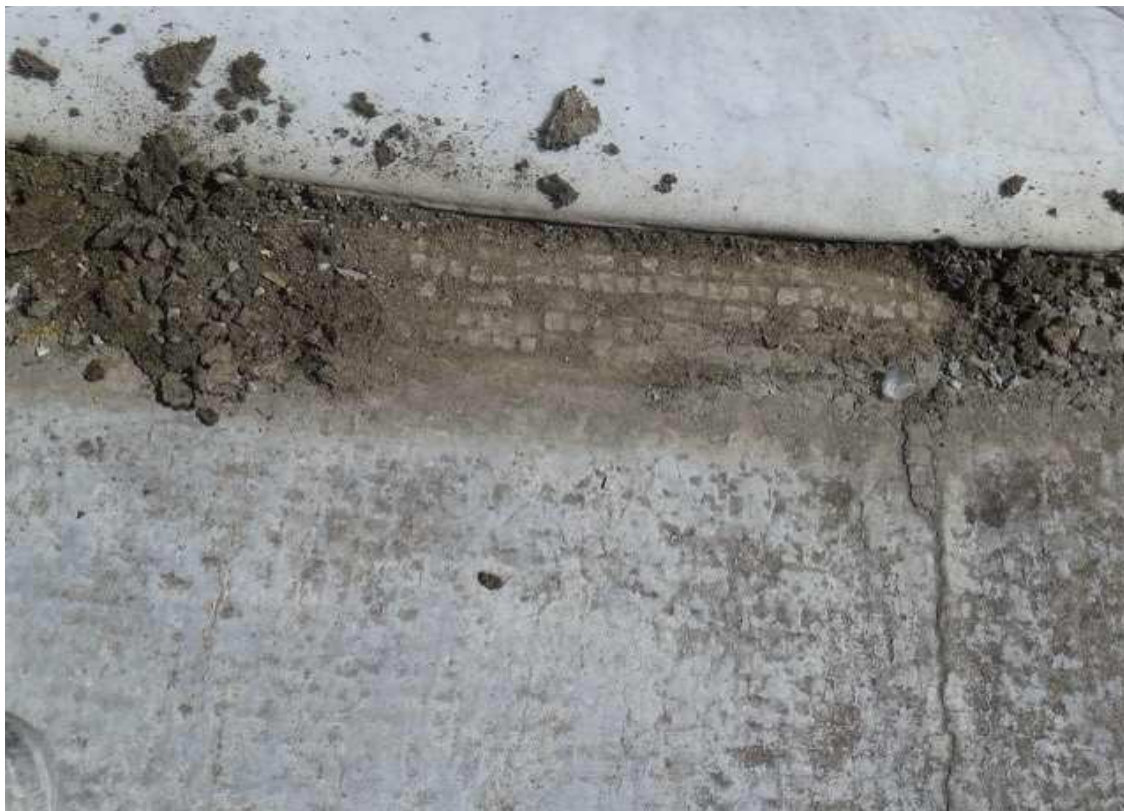
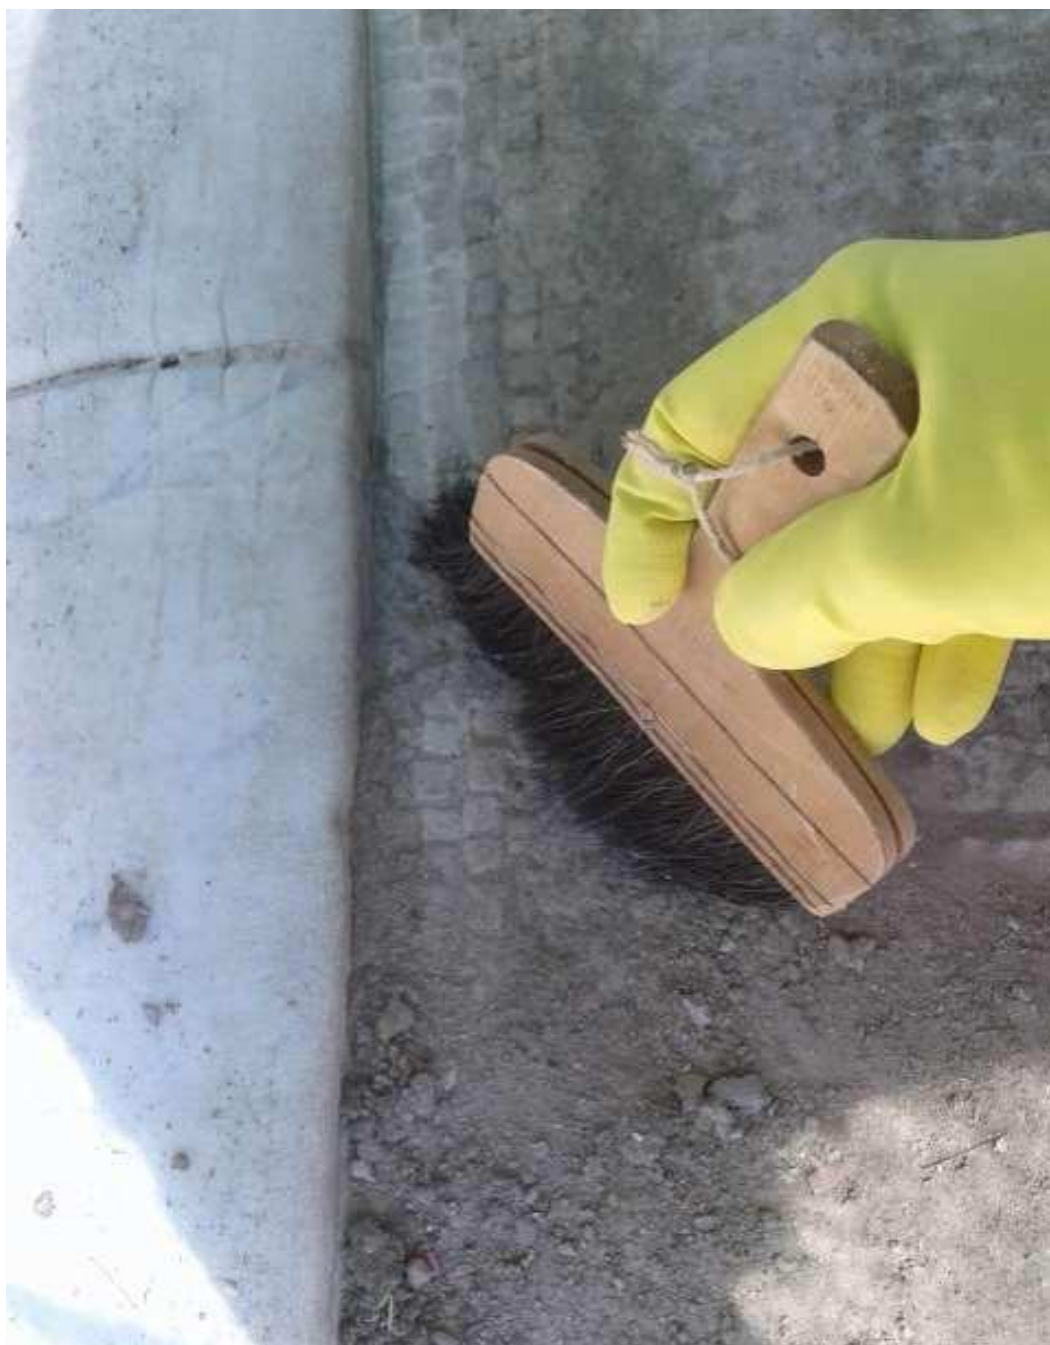
L'area prescelta ricade nella fascia concentrica più vicina alla vasca centrale della fontana che corrisponde alla zona maggiormente rivestita da incrostazioni calcaree pluristratificate e da formazioni biogene. Tale situazione oltre a rendere illeggibile il soggetto rappresentato richiede una laboriosa operazione di rimozione delle sostanze presenti sulla superficie in quanto la buona riuscita di un distacco dipende in gran parte dalla tenuta dell'adesione alla superficie degli strati protettivi (garza di cotone, crinolino da stacco, tela patta) e questa può essere pregiudicata dagli strati incoerenti o comunque non perfettamente coerenti con la materia originale.

I detriti di malte, il terriccio e i materiali vari (chiodi, gomme da masticare ecc), particolarmente depositati nella fascia prossima alla vasca interna, perché sotto livello rispetto alla cornice di marmo, sono stati rimossi meccanicamente con spazzole e bisturi.

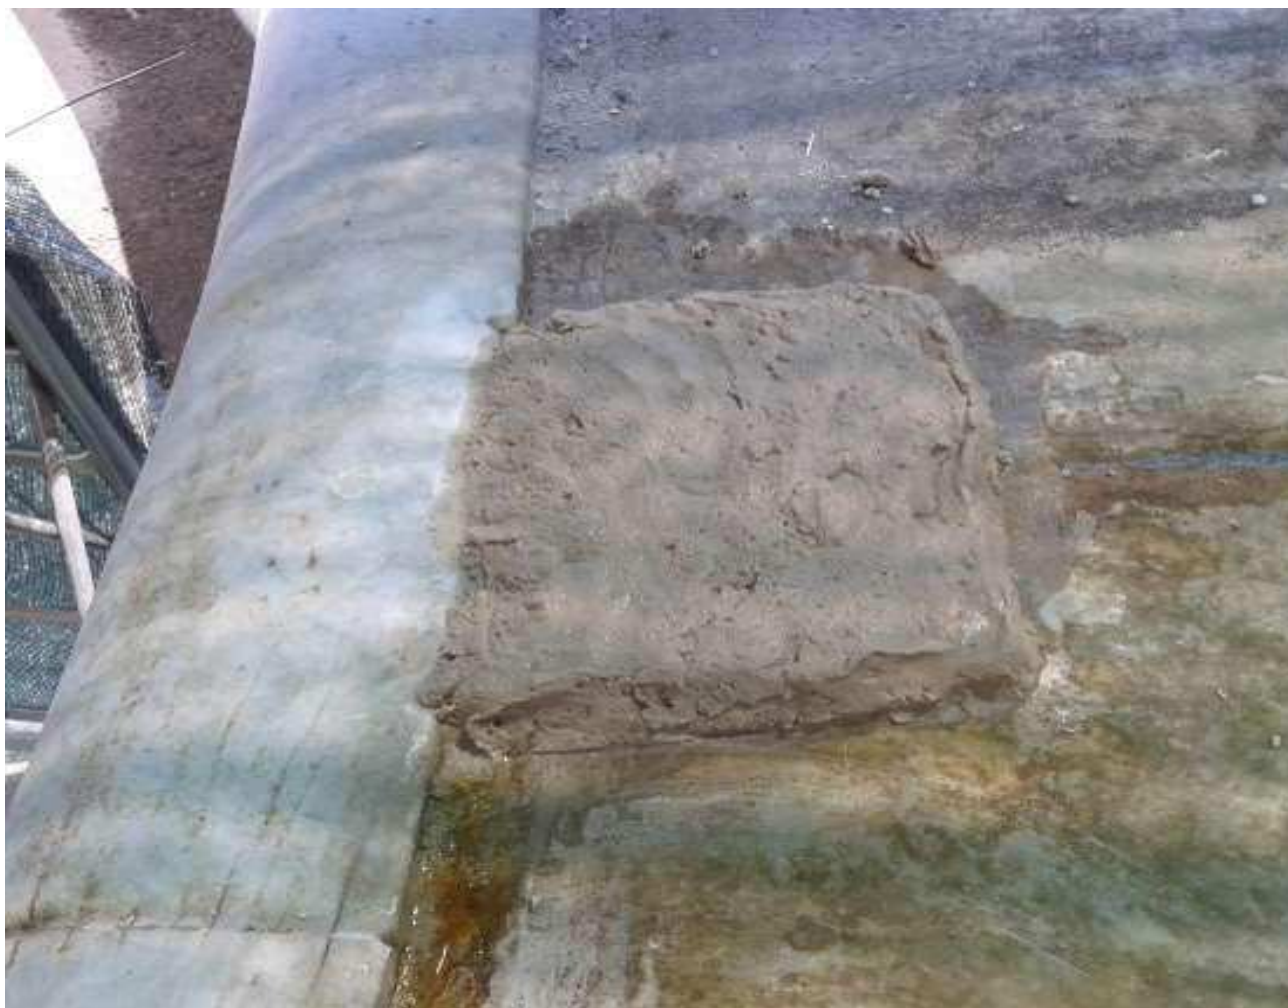
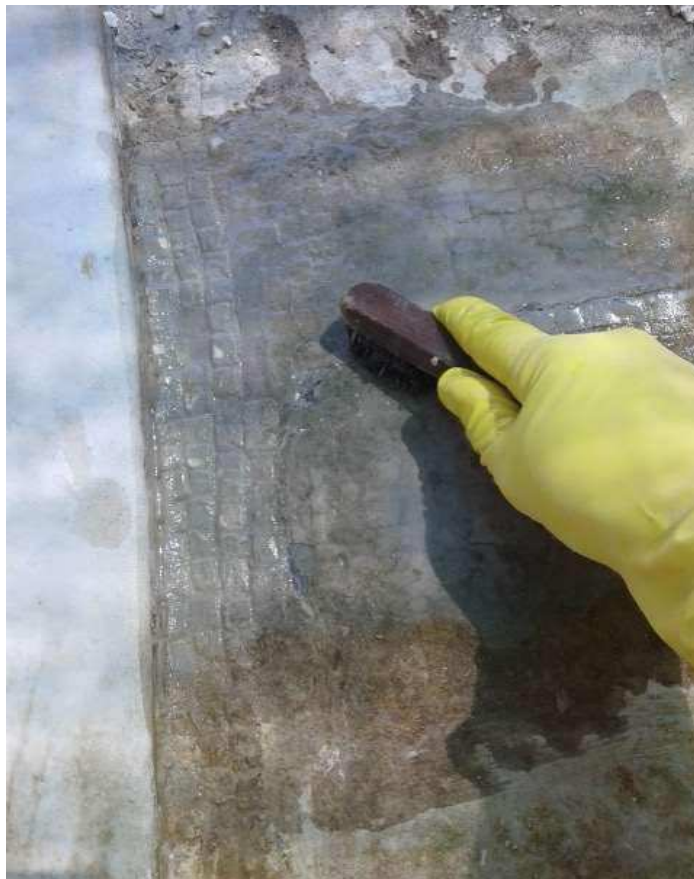
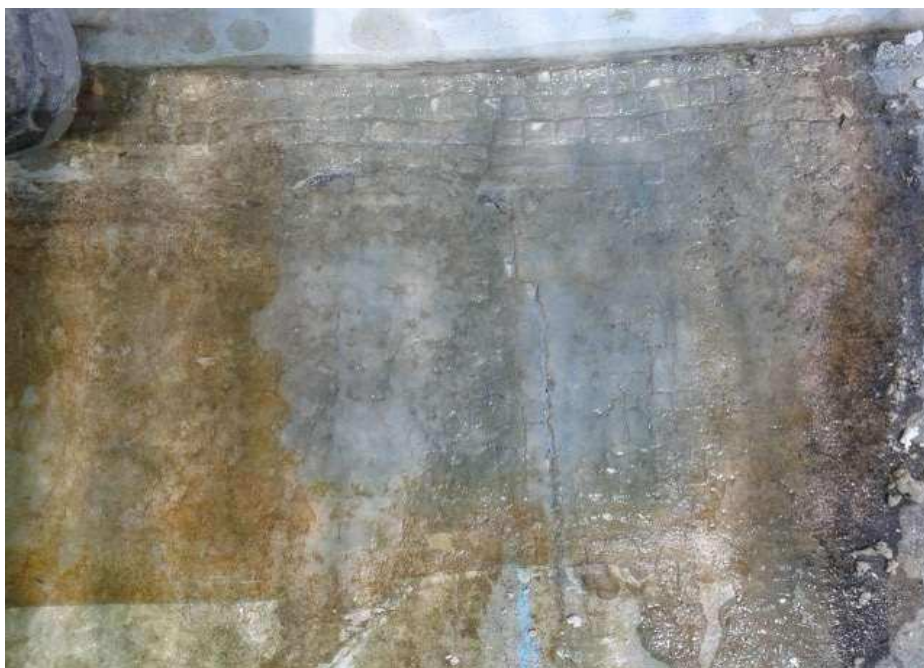
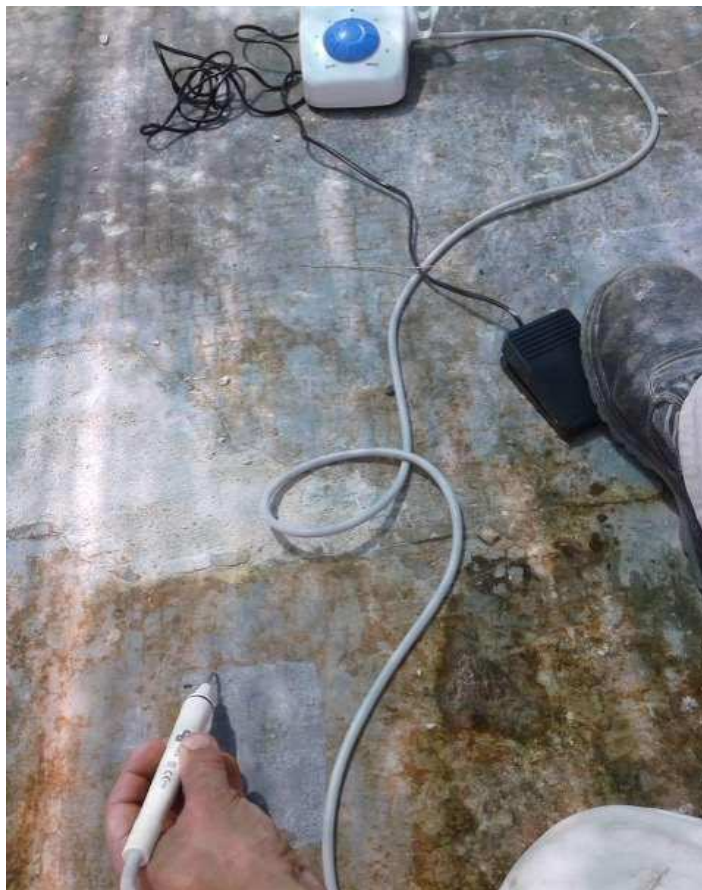
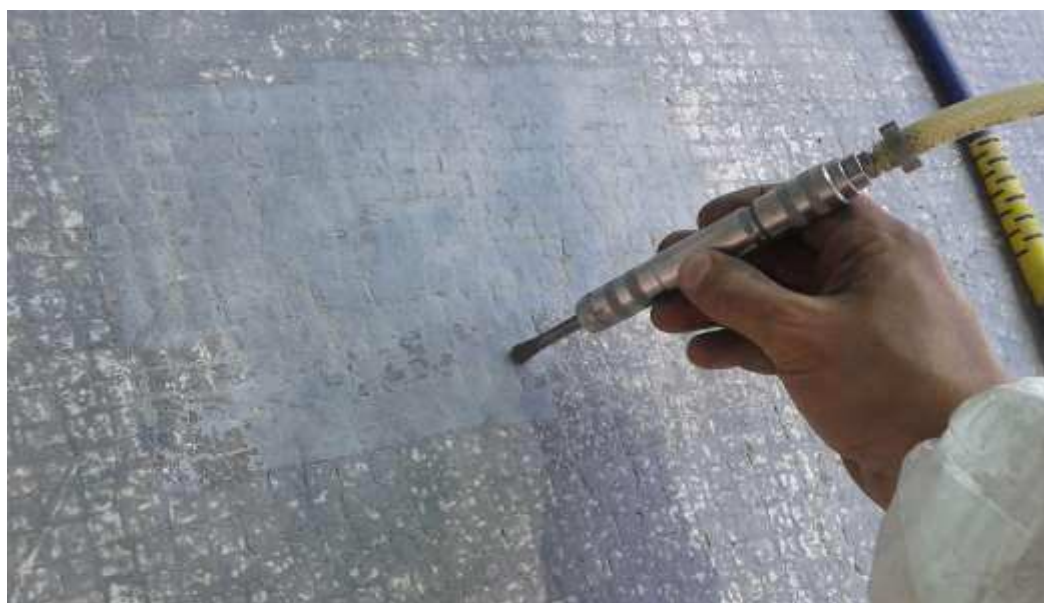
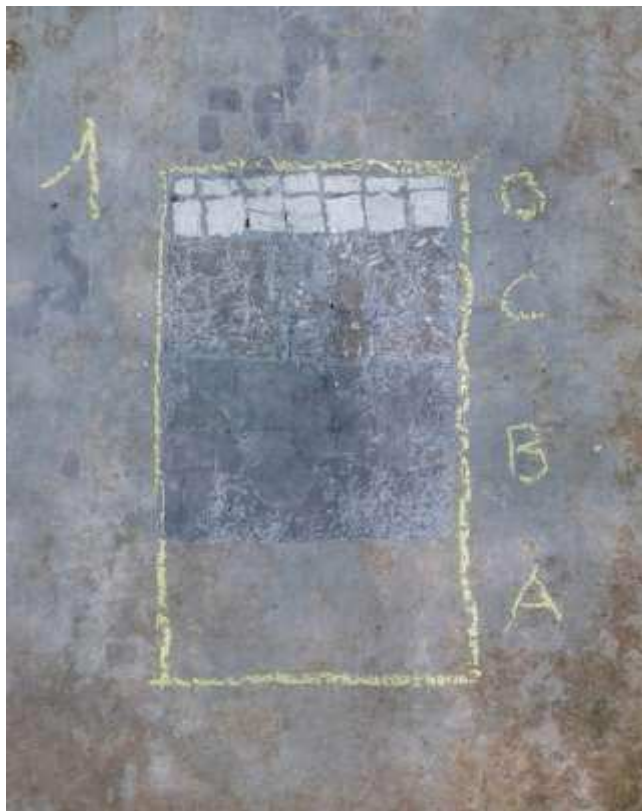
Il numero, la durezza delle incrostazioni e l'intimo contatto con la superficie del mosaico rendono assai laboriosa e lenta la sua rimozione. In otto ore di lavoro sia con l'ablatore che con la microsabbatrice (i metodi rivelatisi meno invasivi) si riesce a pulire, una superficie non più grande di 15 x 10 cm.

Sono state eseguite una serie di prove di rimozione delle incrostazioni con impacchi di soluzione satura di carbonato di ammonio in polpa di cellulosa e sepiolite, con impacchi di soluzione satura di carbonato di ammonio ed EDTA in polpa di cellulosa e sepiolite, con AB 57 e con resine a scambio ionico mantenute a contatto per tempi via via crescenti. Dopo 24 ore le metodiche riuscivano ad intaccare soltanto lo strato più superficiale dell'incrostazione ma non avevano

risultati apprezzabili su quelle più a contatto con il mosaico. Sono stati quindi utilizzati mezzi meccanici di precisione quali vibroincisore, ablatore ad ultrasuoni, microsabbatrice con ossido di alluminio a varie granulometrie. In alcune aree è stato utilizzato anche lo scalpello pneumatico per ridurre le incrostazioni più spesse.

Sono state eseguite alcune prove di rimozione completa delle incrostazioni con il pieno recupero delle cromie originali delle tessere con ablatore ad ultrasuoni e con microsabbatrice..

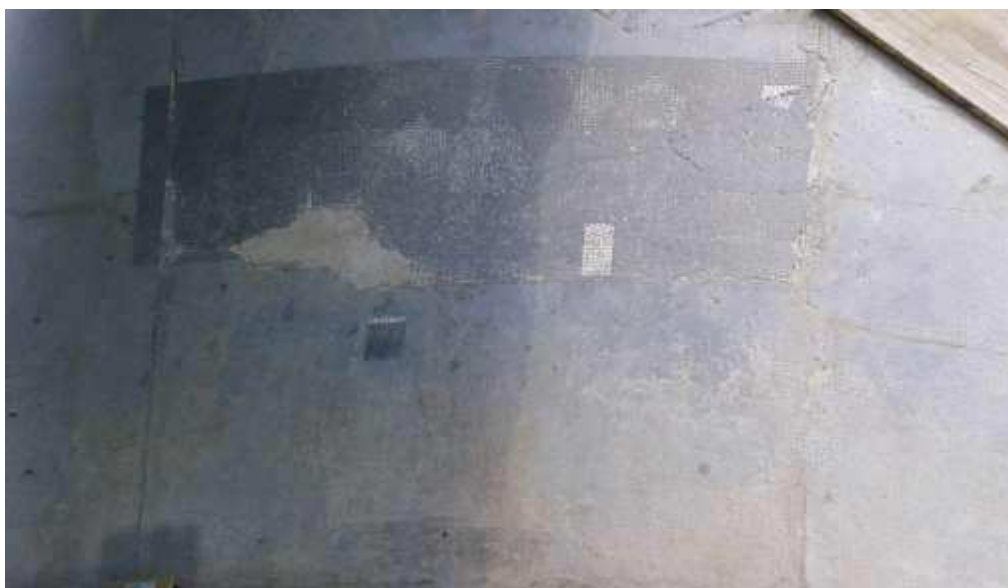
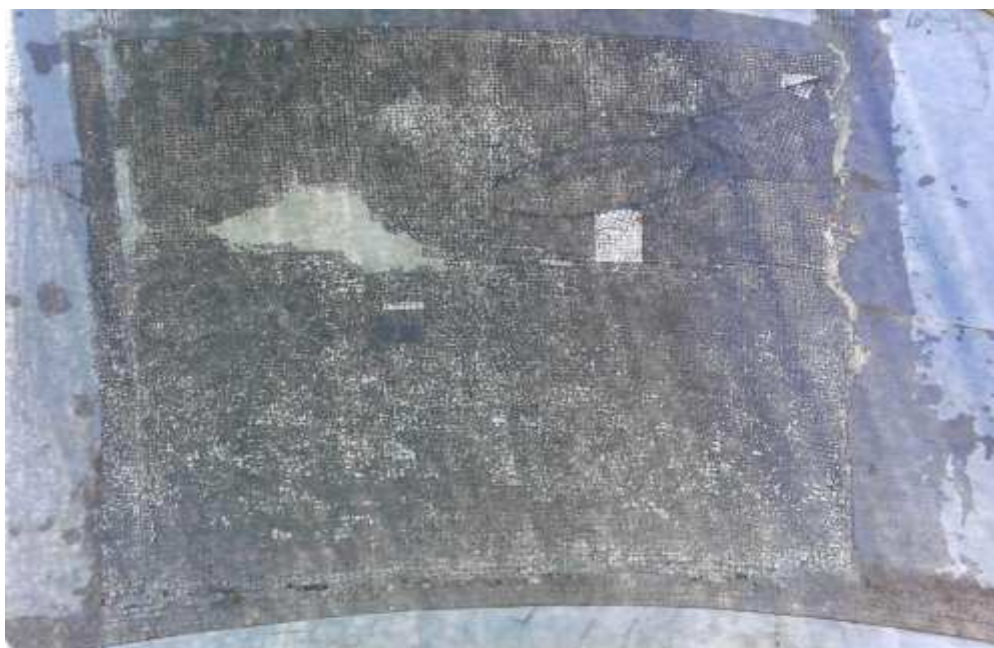
- l'incrostazione calcarea, che riveste ca metà della superficie totale del mosaico, anche dopo la drastica riduzione ottenuta con la sabbiatrice e lo scalpello pneumatico, richiederà un laborioso intervento di rimozione con strumenti di precisione, microsabbiatrice o strumentazione laser, per non danneggiare la superficie delle tessere. Il tempo di lavoro occorrente è stimato in non meno di 5 giorni lavorativi per mq di superficie. Una valutazione più precisa potrebbe essere acquisita con una prova operativa sul pezzo staccato.

Non potendo eseguire la pulitura con tali mezzi per motivi di tempo e di budget si è deciso di eseguire una grossolana rimozione delle incrostazioni con una pistola sabbiatrica con ugello da 1,5 mm e sabbia fine di fiume lavata diam. <0,5 mm, tipo Baschi 504. L'azione è stata interrotta appena cominciava ad evidenziarsi la superficie del mosaico; il risultato è disomogeneo ma con tale azione rimane soltanto lo strato più tenacemente adeso al mosaico che non dovrebbe staccarsi durante le operazioni di distacco del mosaico. La pulitura potrà essere completata con i mezzi meno aggressivi (microsabbiatrica o laser) una volta eseguito il distacco e trasportato il mosaico su nuovo supporto.

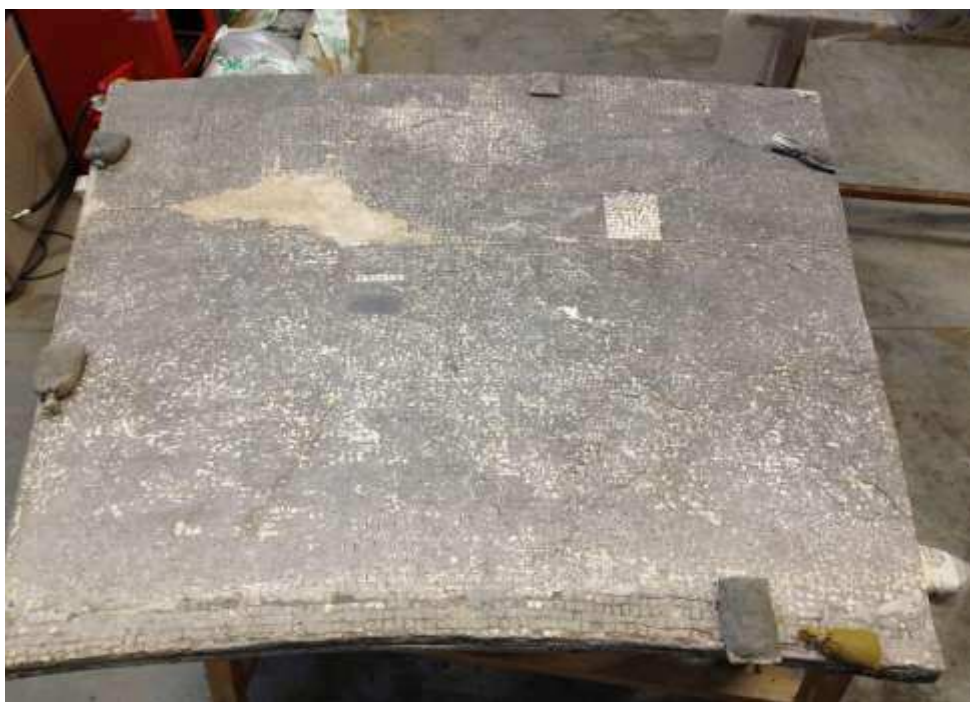
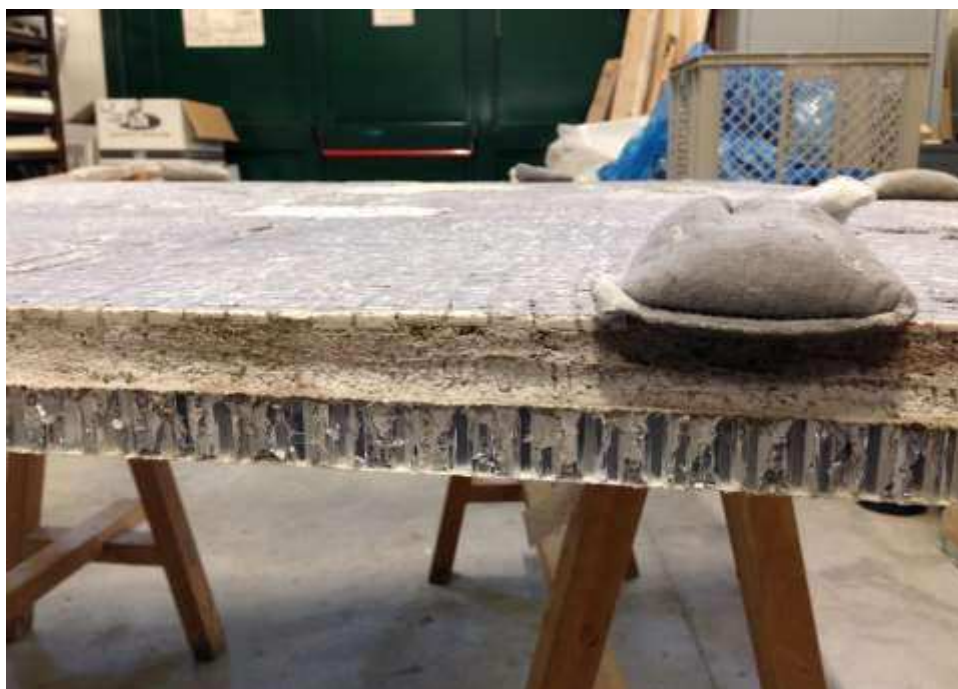
Poche tessere lungo i margini sono risultate staccate e si è provveduto a farle riaderire con malta idraulica PLM M.

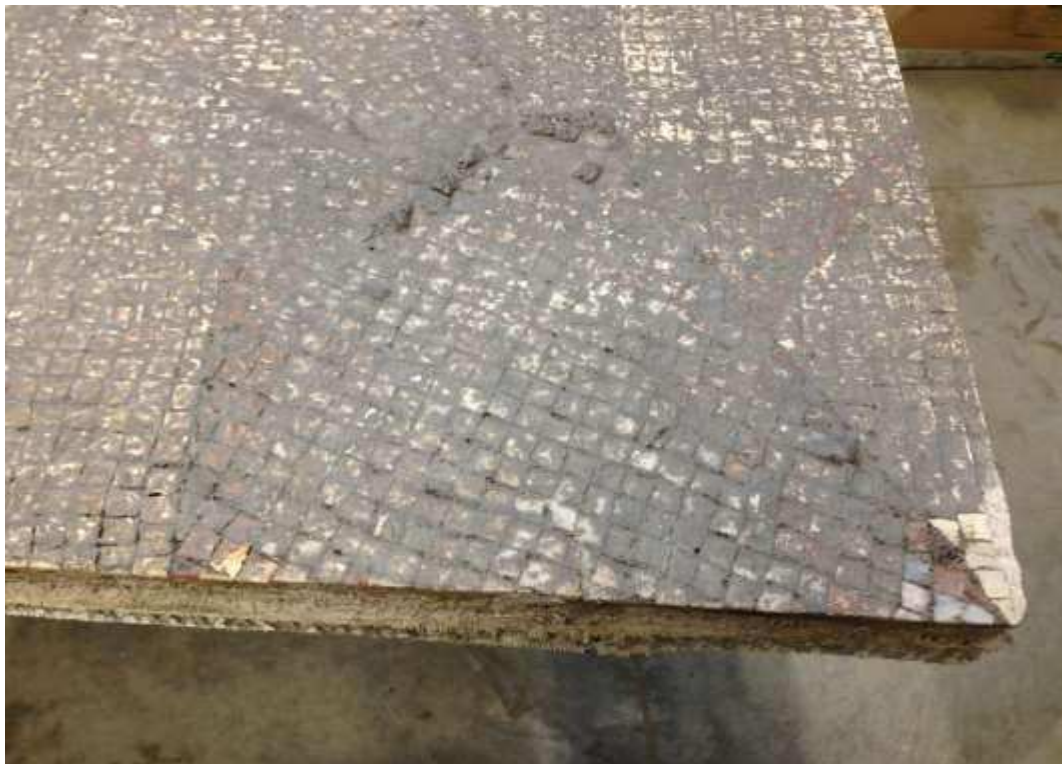
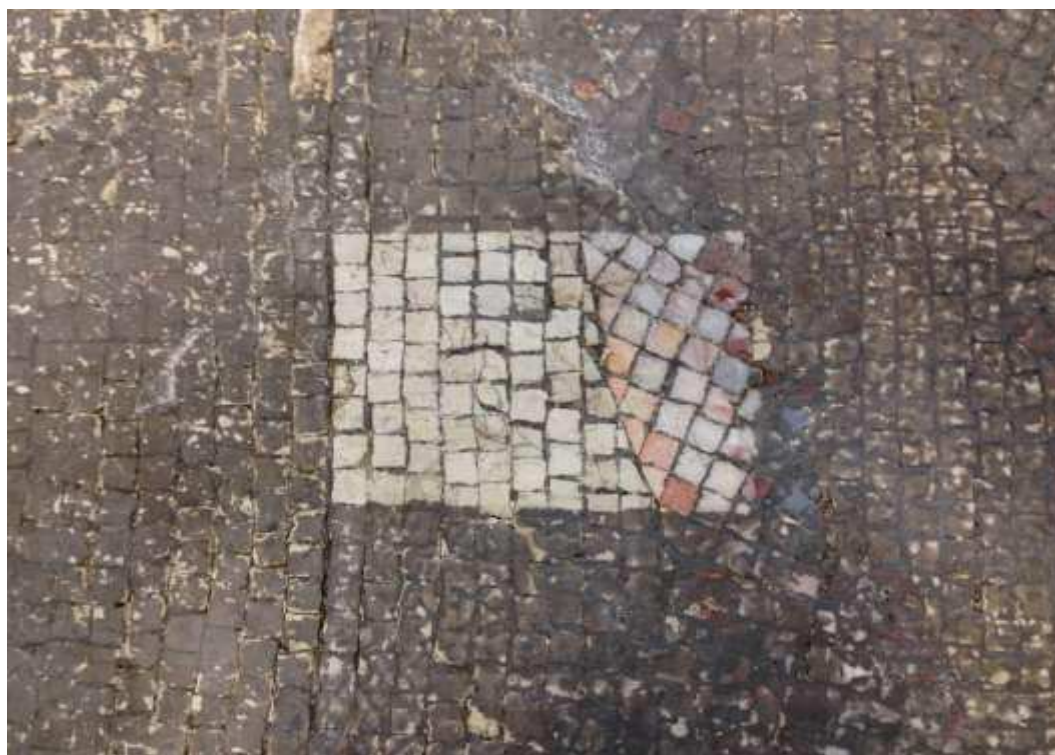
Il pannello così ottenuto pesa 118 kg, ovvero 56 kg per mq di superficie. La superficie presenta alcune fessure di ridotta entità ed estensione con lieve dislivello dei margini, prodottesi probabilmente durante il distacco e non ricomposti durante le lavorazioni successive a causa della rigidità del pezzo.
