**COMUNE DI TERNI**  
DIREZIONE LAVORI PUBBLICI – MANUTENZIONI

**NUOVO TEATRO COMUNALE “GIUSEPPE VERDI”**

ELABORATO	<b>STATO DI CONSERVAZIONE STRUTTURALE E ANALISI DEI PARAMENTI MURARI</b>
SC_APM

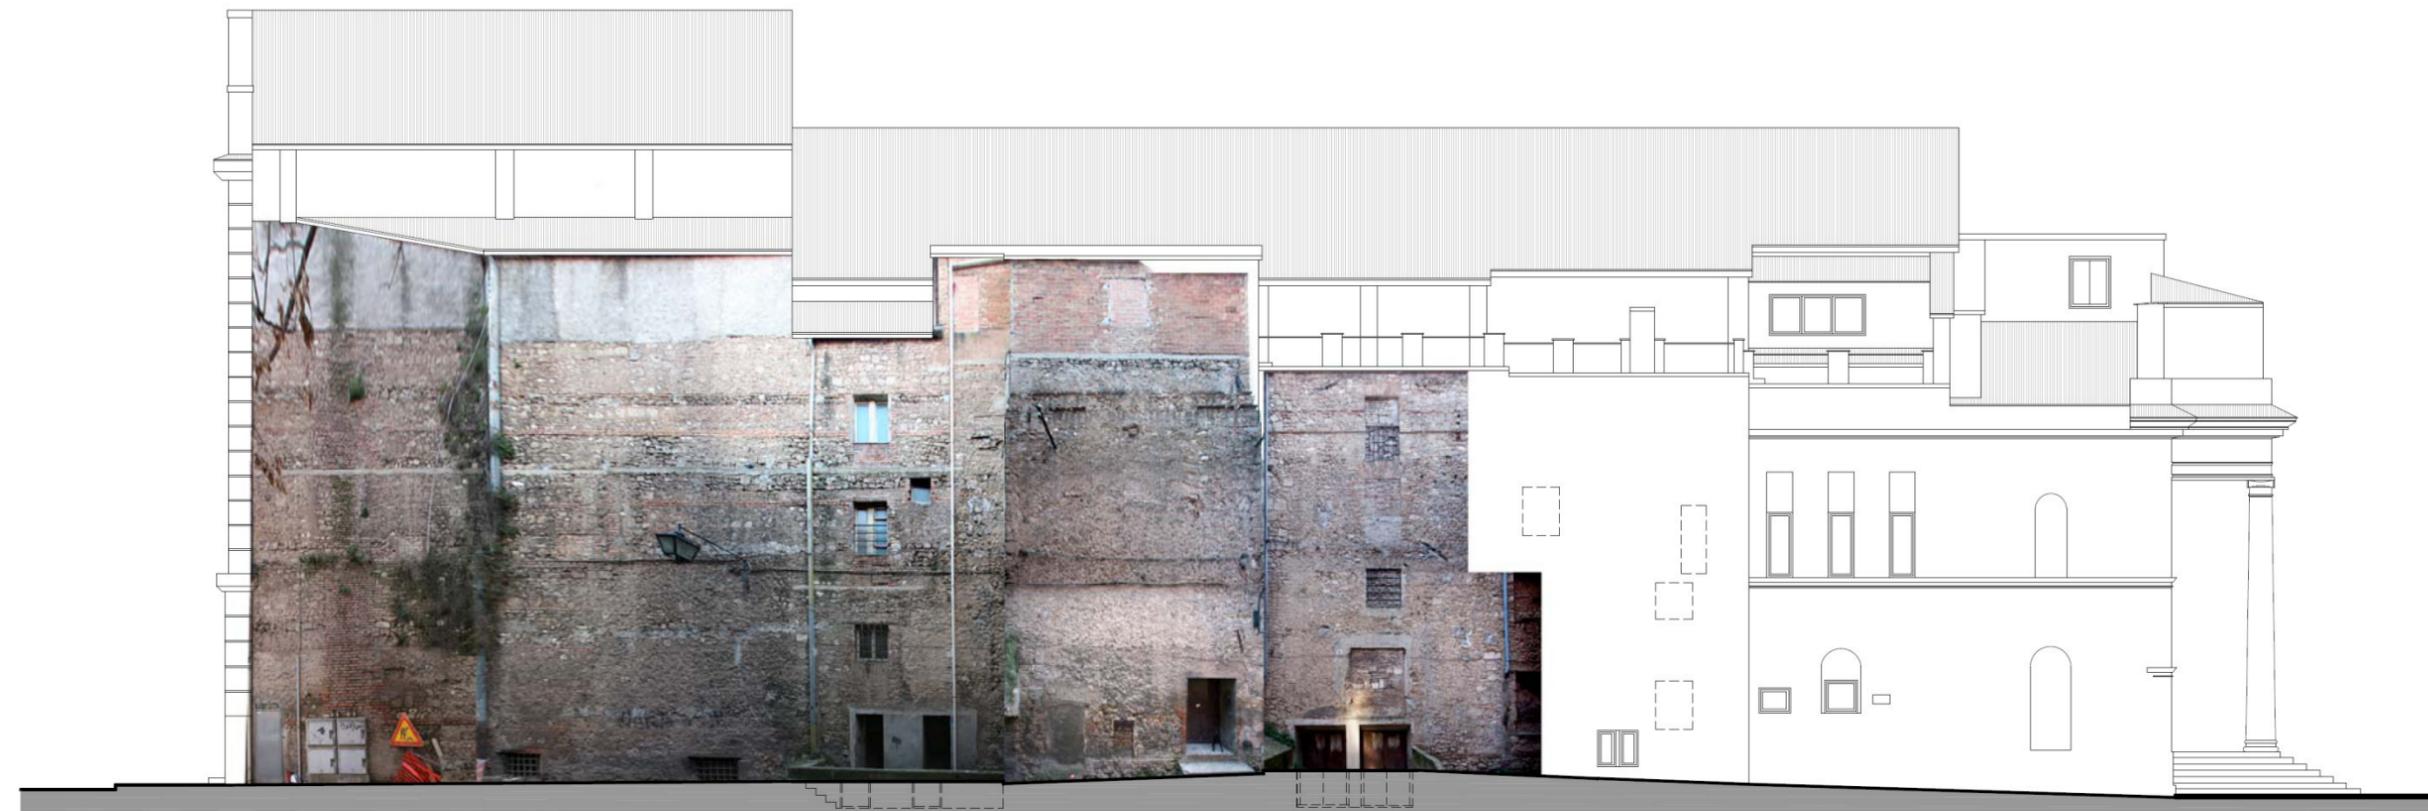
FRONTE NORD - EST

Sono inoltre rilevabili, sul corpo che contiene il vano scale di sicurezza, numerosi capichiave in ferro collocati nei pressi delle angolate per fornire contrasto alle catene metalliche posate per irrigidire la struttura che risulta, anche alla semplice osservazione, profondamente lesionata.

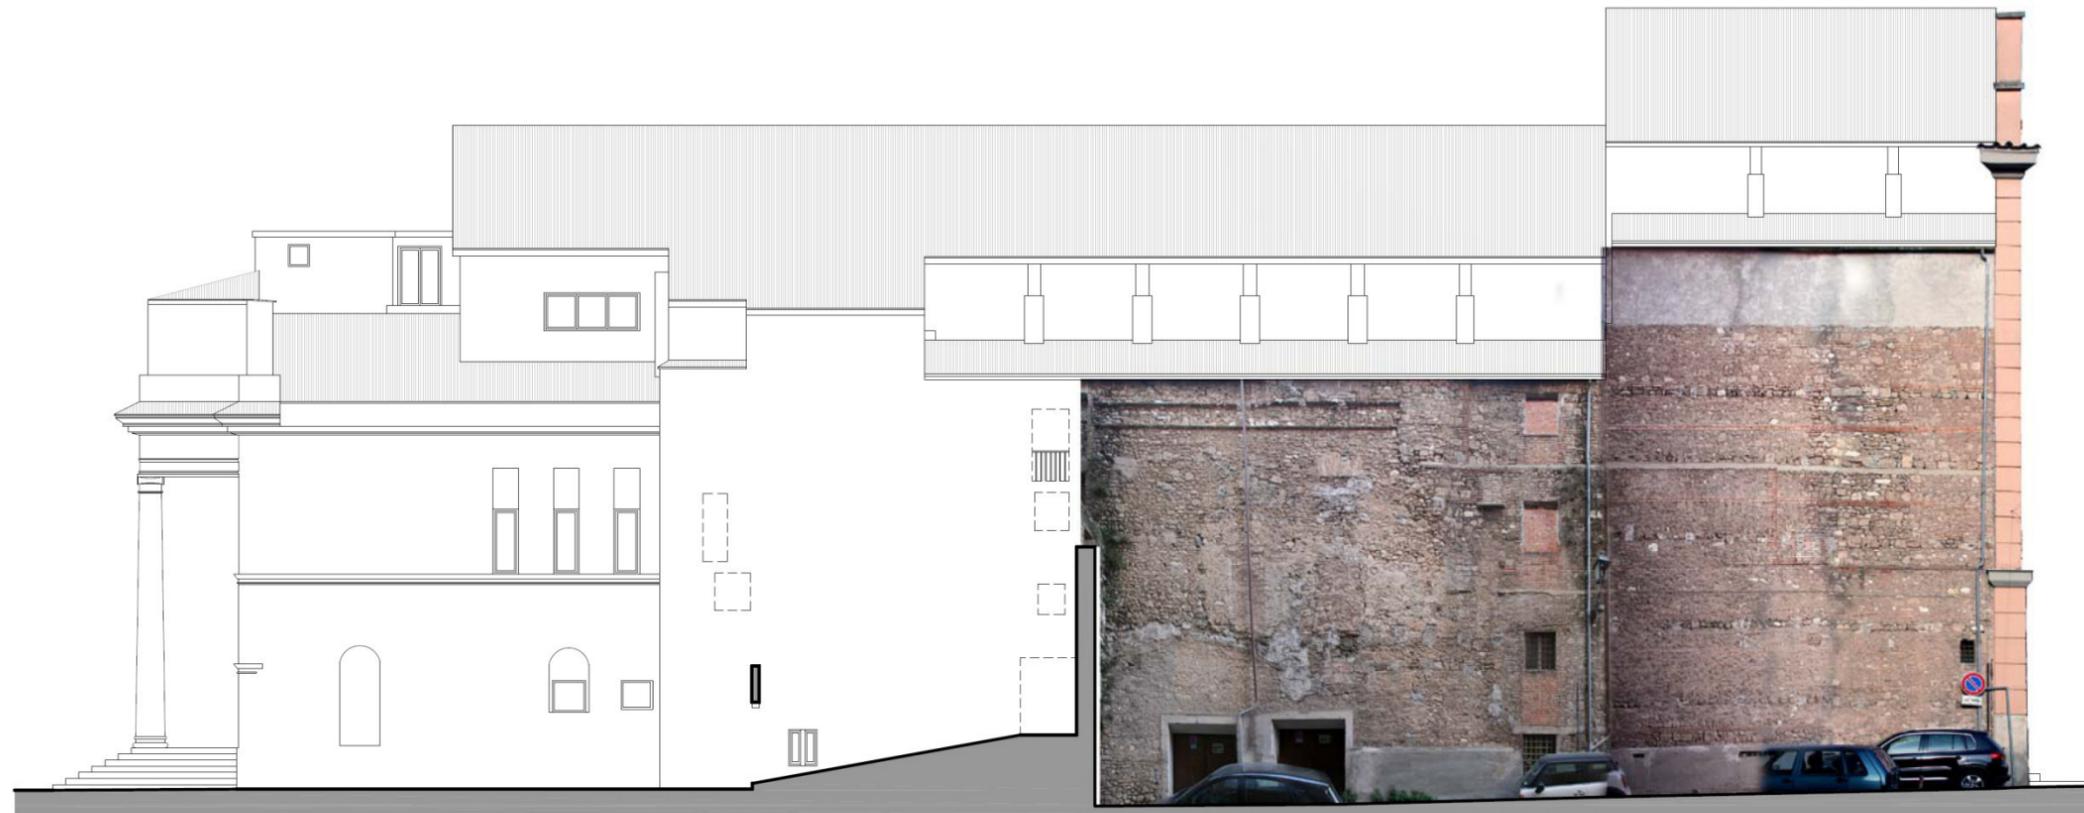
FRONTE NORD - OVEST

Sugli intonaci realizzati per riquadrare le uscite di sicurezza si notano fenomeni macroscopici di **rottture localizzate** nelle zone dell'architrave e alla base dei piedritti; le cause sono sicuramente da ricercare e nella prolungata esposizione alle intemperie e nell'assenza di manutenzione.

Anche sui legni e sui ferri i problemi di marcescenze, rotture e ossidazione generalizzata (per i metalli) sono tutti riconducibili alla presenza di umidità di condensa e all'assenza prolungata di manutenzione.

Oltre a queste patologie relative in misura maggiore all'aspetto superficiale della materia, si richiamano le problematiche legate alla configurazione statica del manufatto che, come denunciano i capichiave individuabili su questo fronte, sono già state affrontate in passato ma che necessitano di una verifica per valutarne la progressione o l'effettiva soluzione. Stesse considerazioni possono valere anche per la zona interessata dalla grande ricicatura effettuata in mattoni che si estende sulla torre scenica per tutta la sua altezza lasciando intuire, insieme alla formazione di patina biologica, la presenza di una zona più fredda all'interno della muratura: la presenza quindi di una canna che potrebbe far diminuire la sezione resistente del paramento.

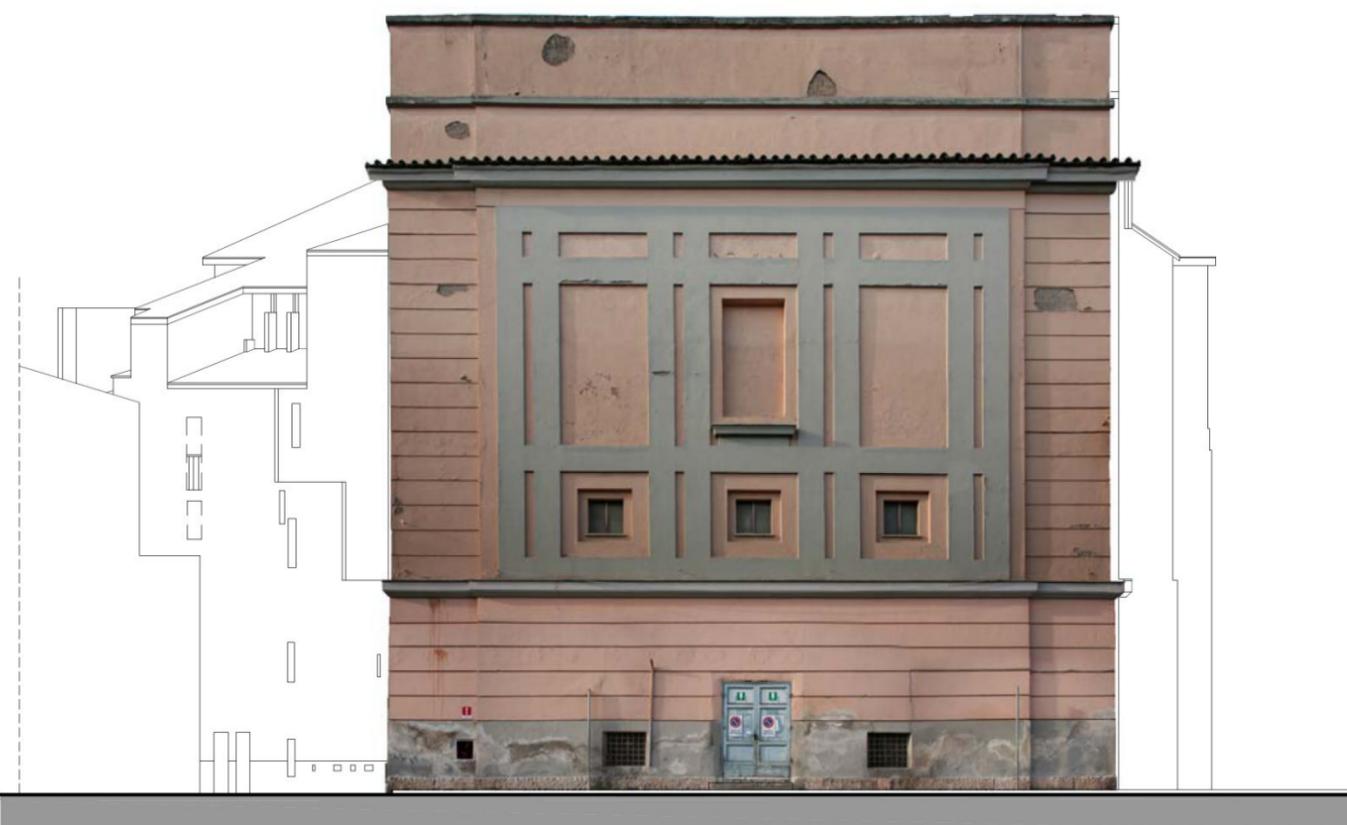
FRONTE SUD - EST

Gli elementi in legno - la porta e i serramenti - presentano evidenti segni di assenza di manutenzione: sono riscontrabili marcescenze localizzate, rotture e perdita dello strato di vernice protettivo.

Similmente, anche gli elementi in ferro necessiterebbero di interventi di manutenzione per eliminare le problematiche legate alla corrosione e all'ossidazione delle vernici protettive.

Nelle fasce alte dei fronti sono rilevabili depositi superficiali su muratura in pietra e cotto e superfici intonacate.

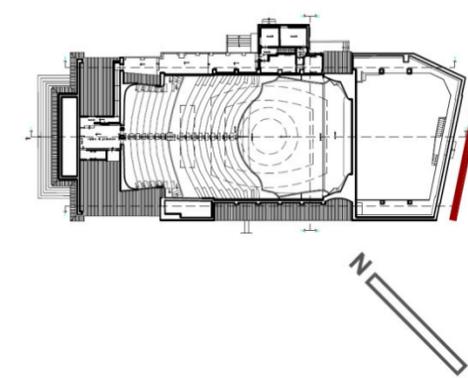
**PATOLOGIA:** depositi puntuali di materiale organico, terriccio, materiale vario, muschi e licheni, infiltrazione di acque meteoriche; ristagno delle acque.

**CAUSA:** ristagno delle acque meteoriche; mancata manutenzione.

limite di gora umidità di risalita

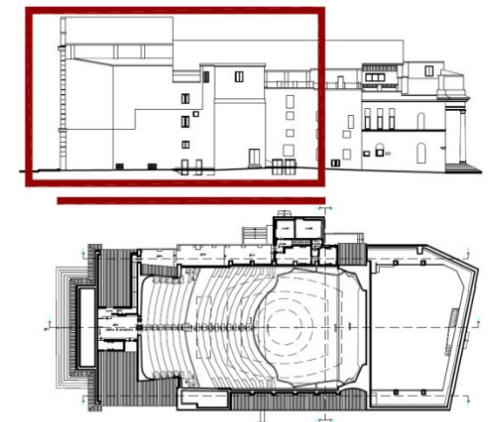
FRONTE NORD - EST

**PATOLOGIA:** presenza diffusa di depositi polverulenti, patina scura, depositi carboniosi tracce di umidità nelle porzioni basse di muratura.

**CAUSA:** condensazione superficiale; mancata manutenzione; umidità ascendente per perdita pluviali, scarsa regimentazione delle acque meteoriche.

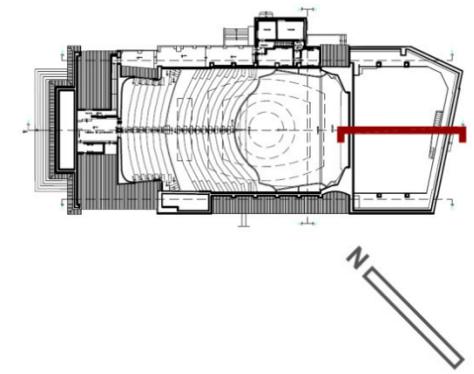
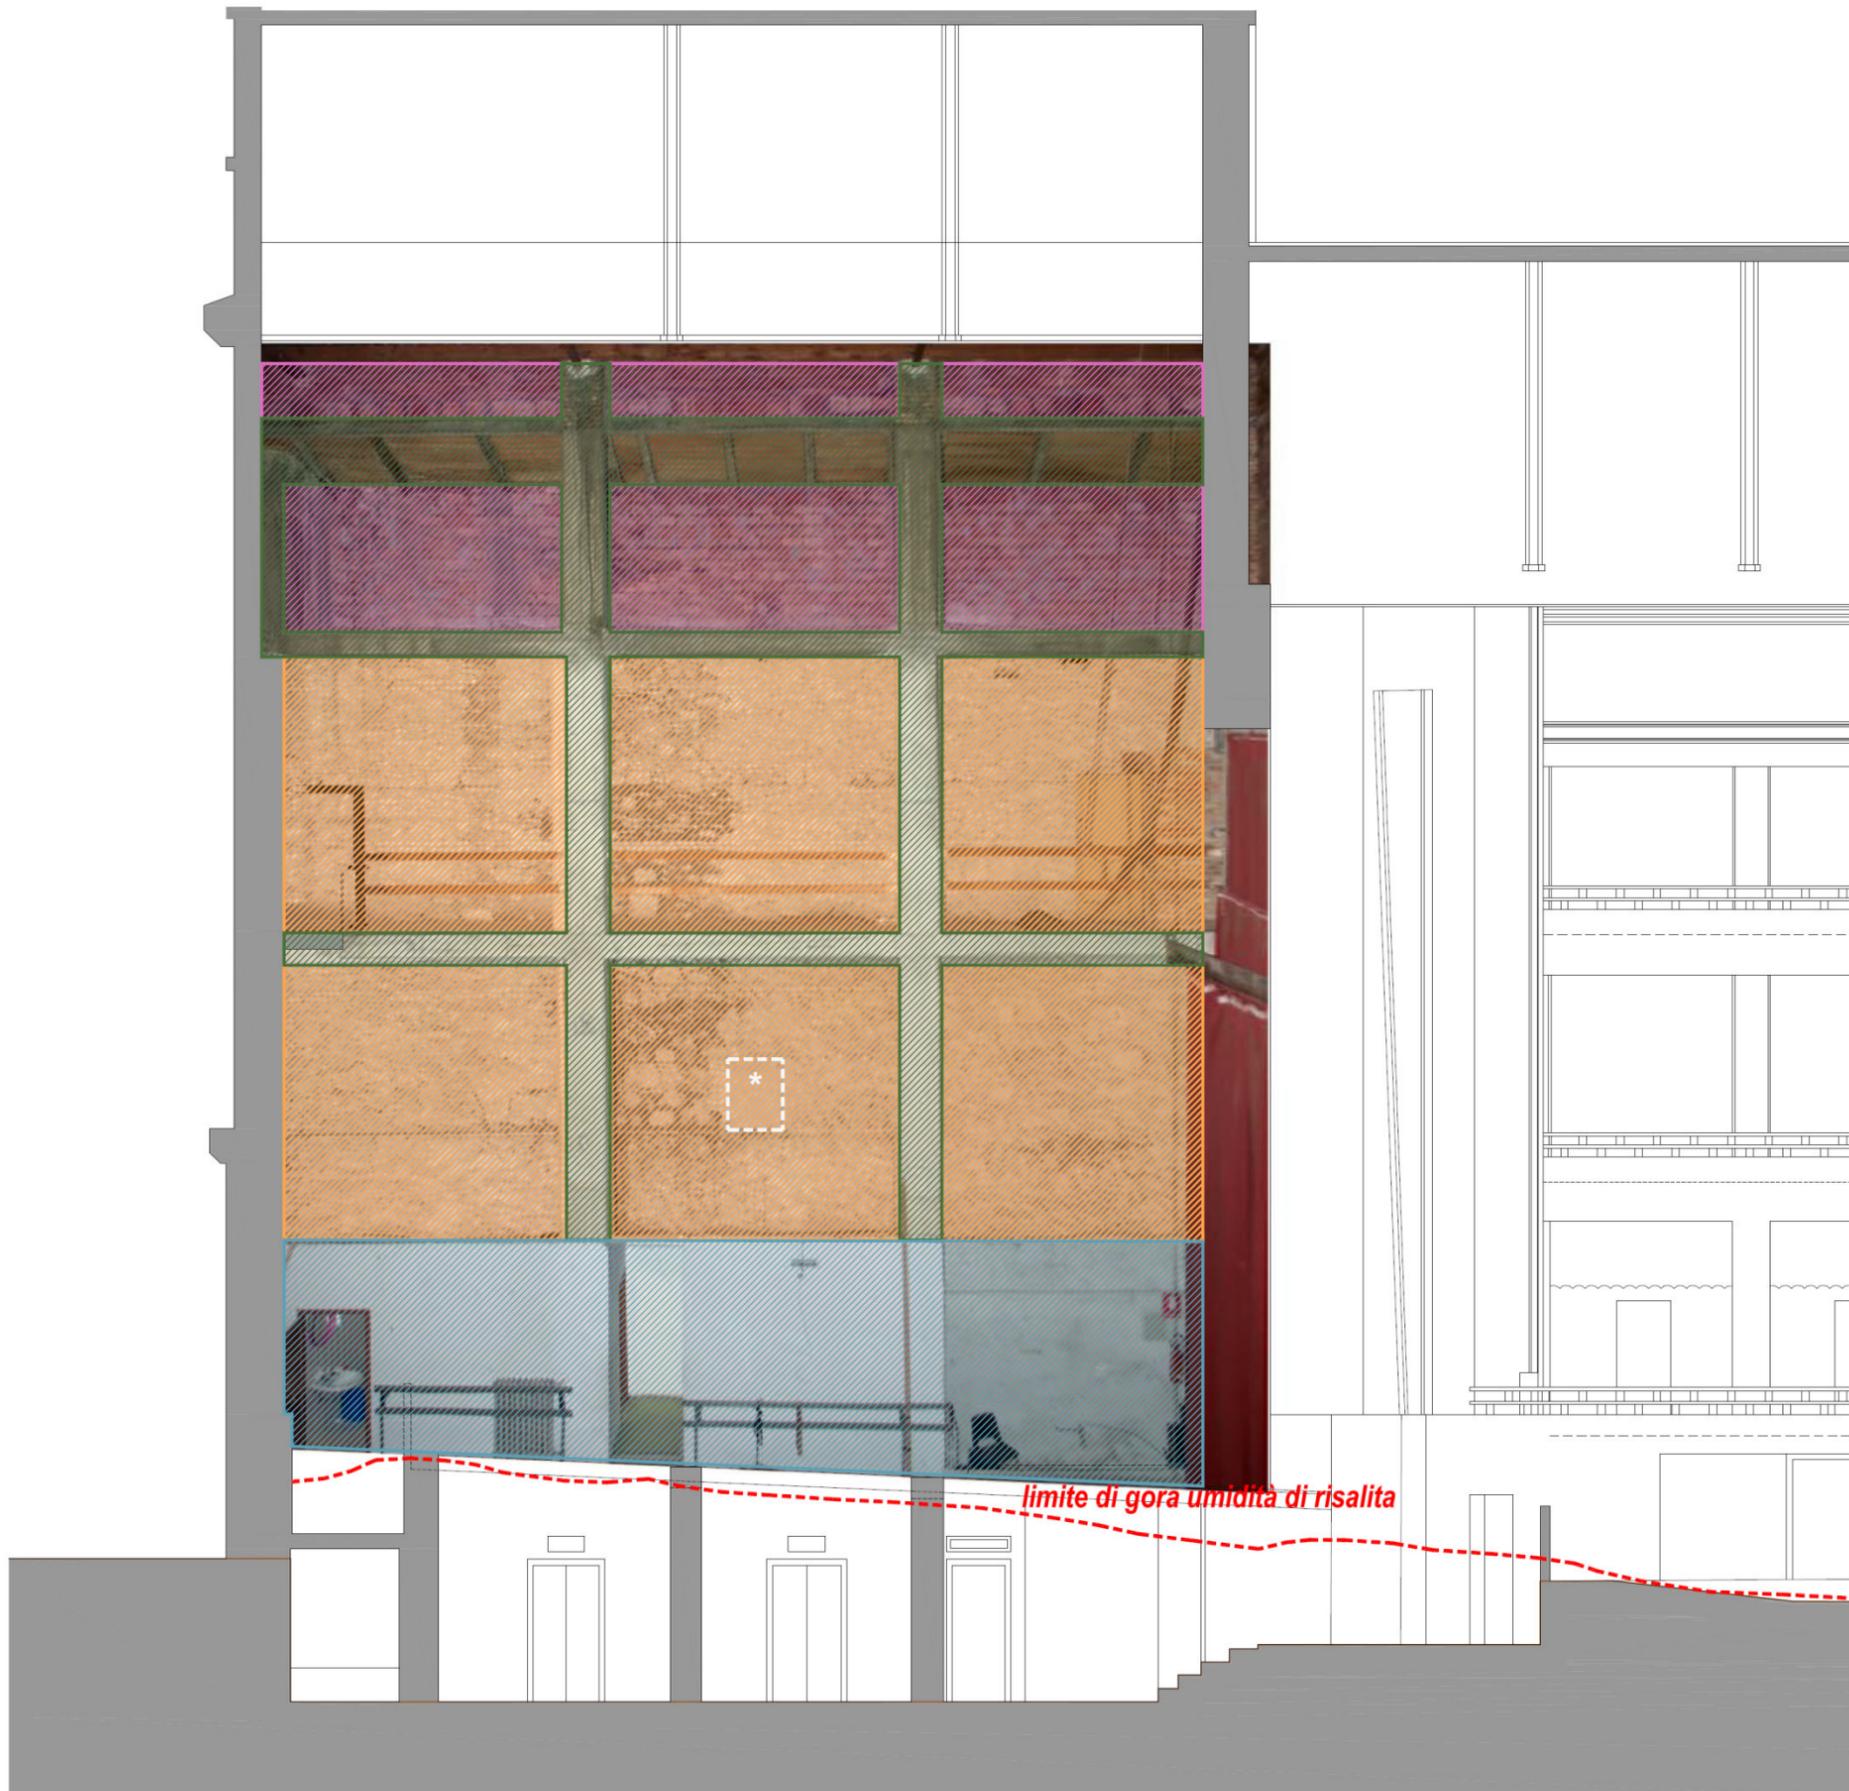
**CAUSA:** condensazione superficiale; mancata manutenzione; umidità ascendente per perdita pluviali, scarsa regimentazione delle acque meteoriche.

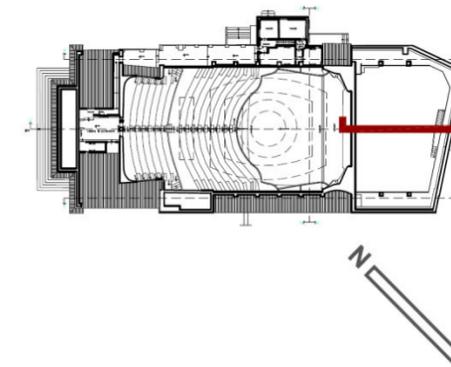
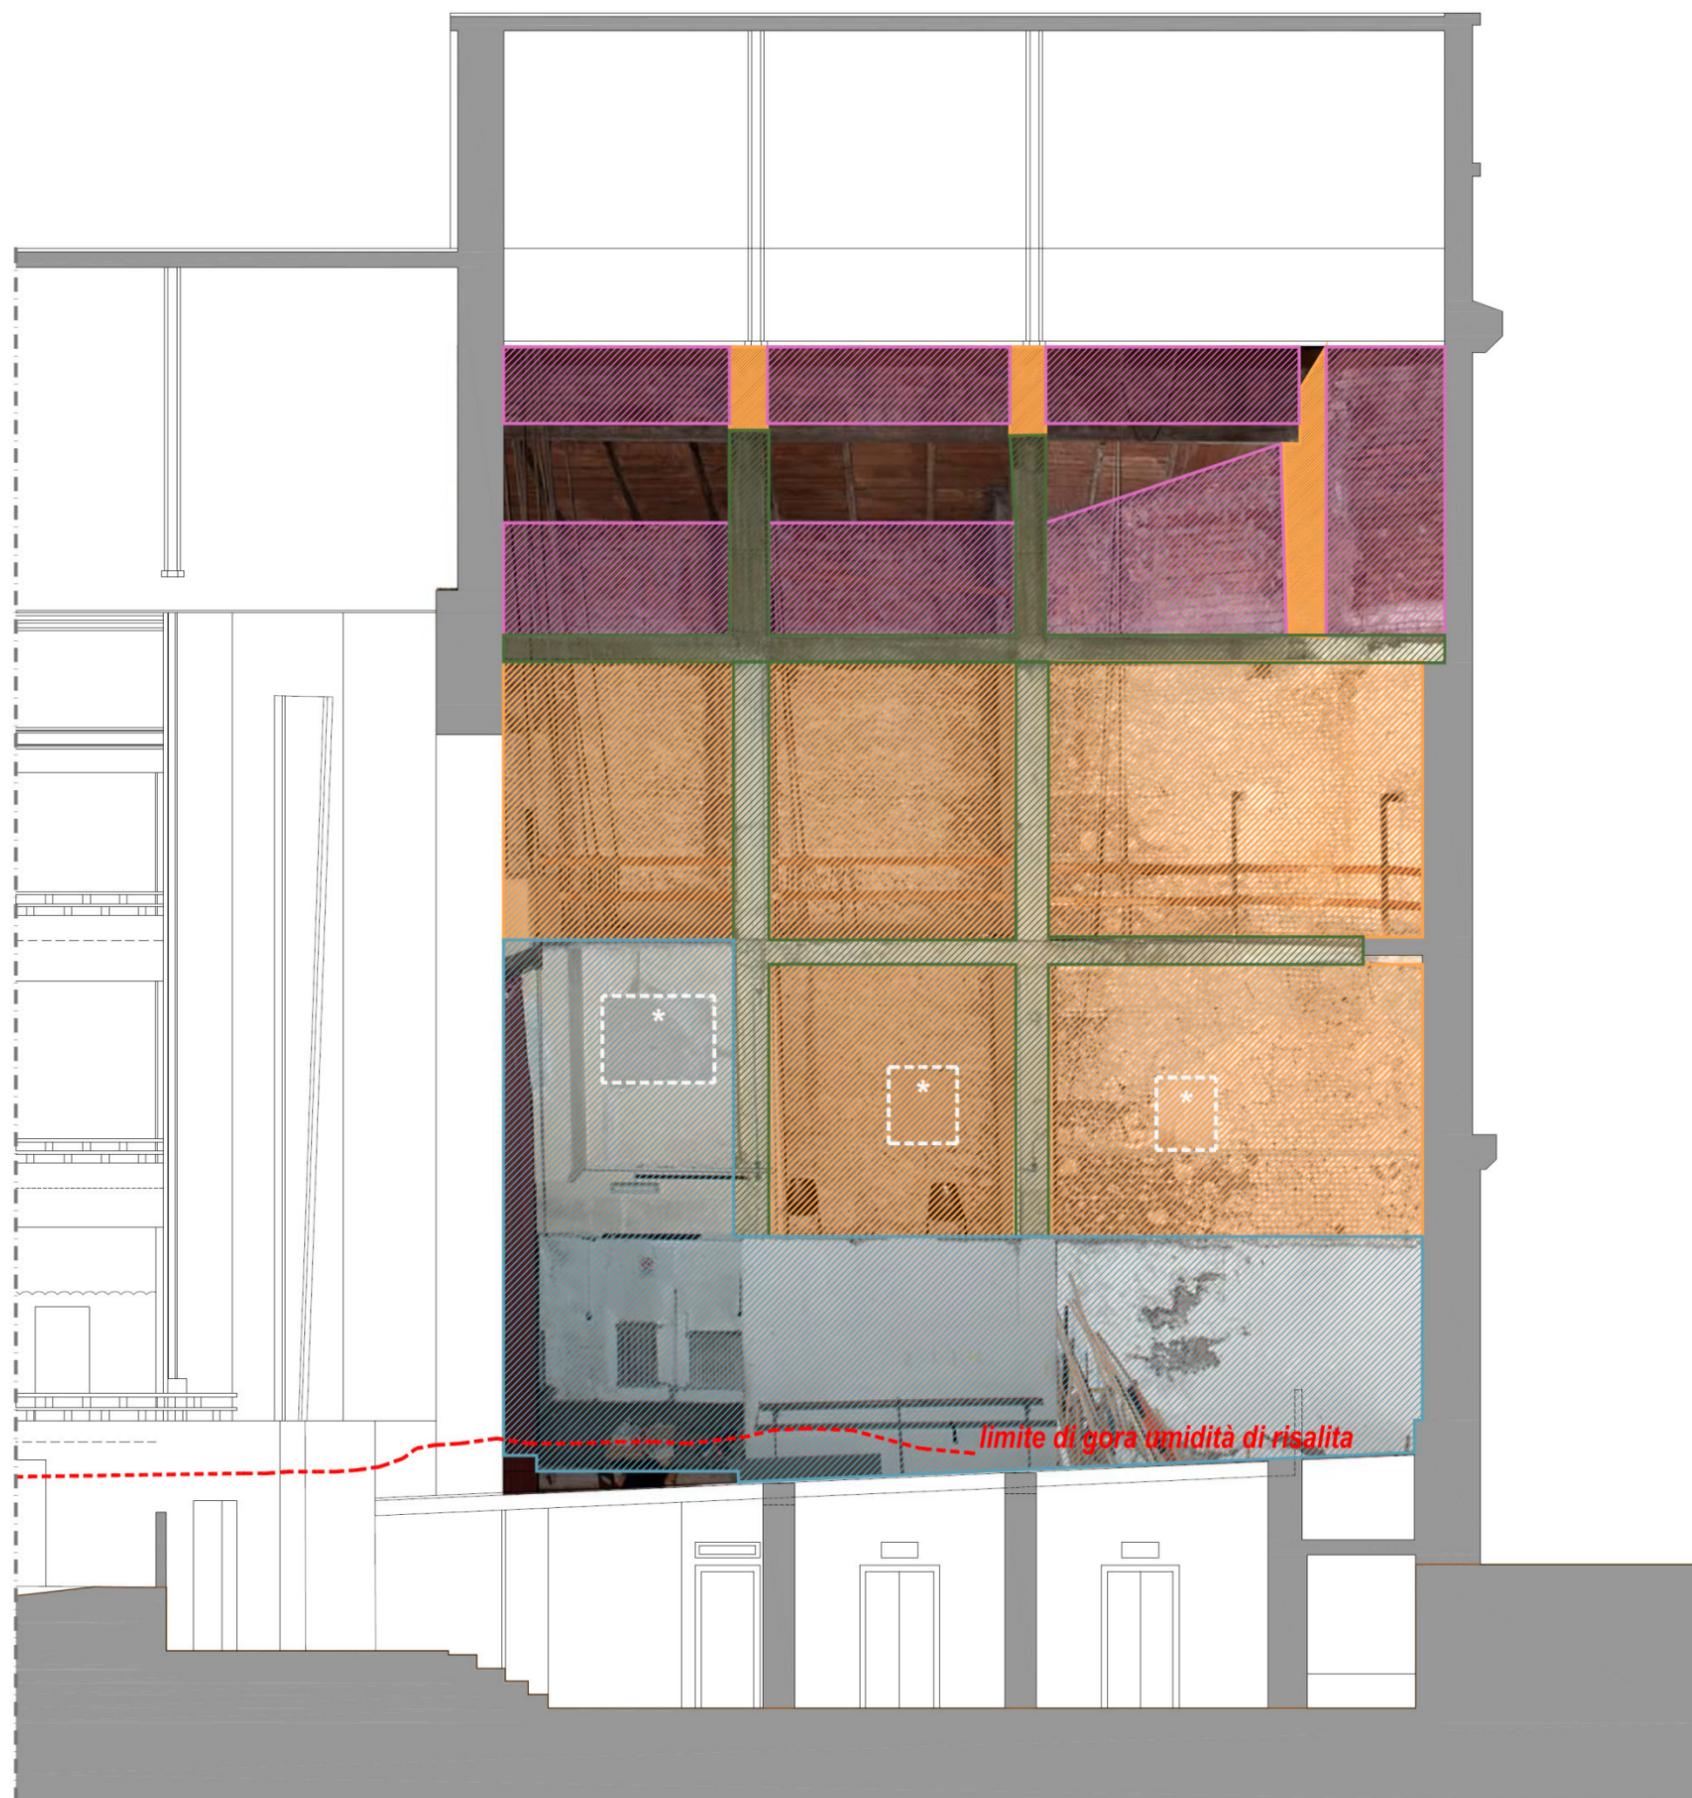
**PATOLOGIA:** presenza diffusa di depositi polverulenti, patina scura, depositi carboniosi tracce di umidità nelle porzioni basse di muratura, distacchi localizzati.

**CAUSA:** condensazione superficiale; mancata manutenzione; umidità ascendente.

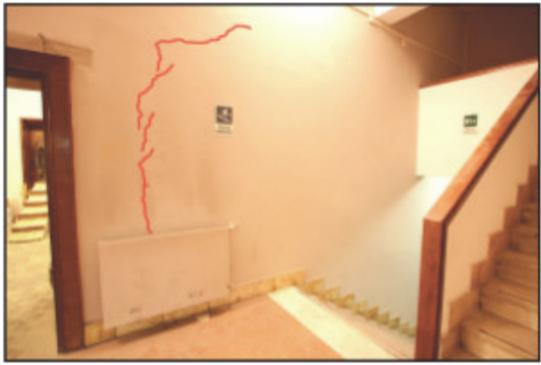
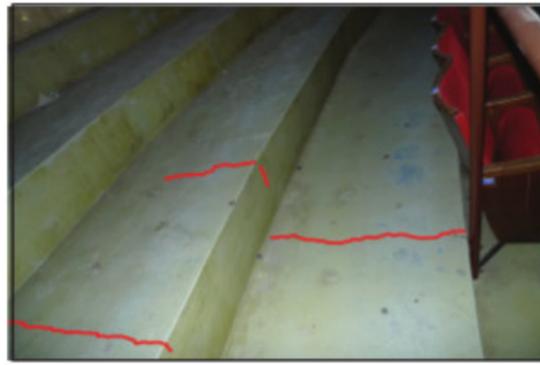
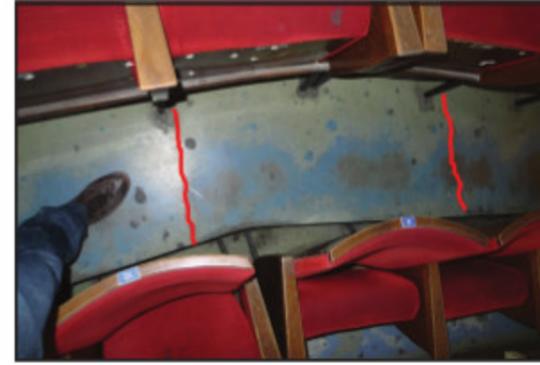
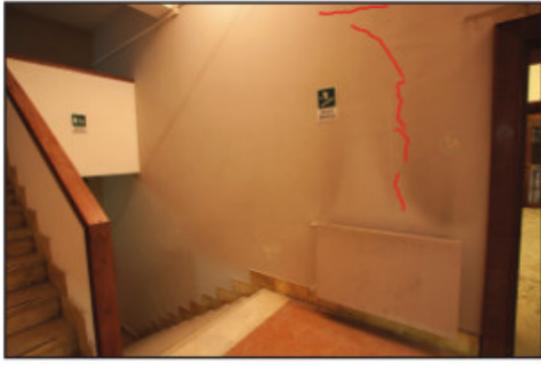
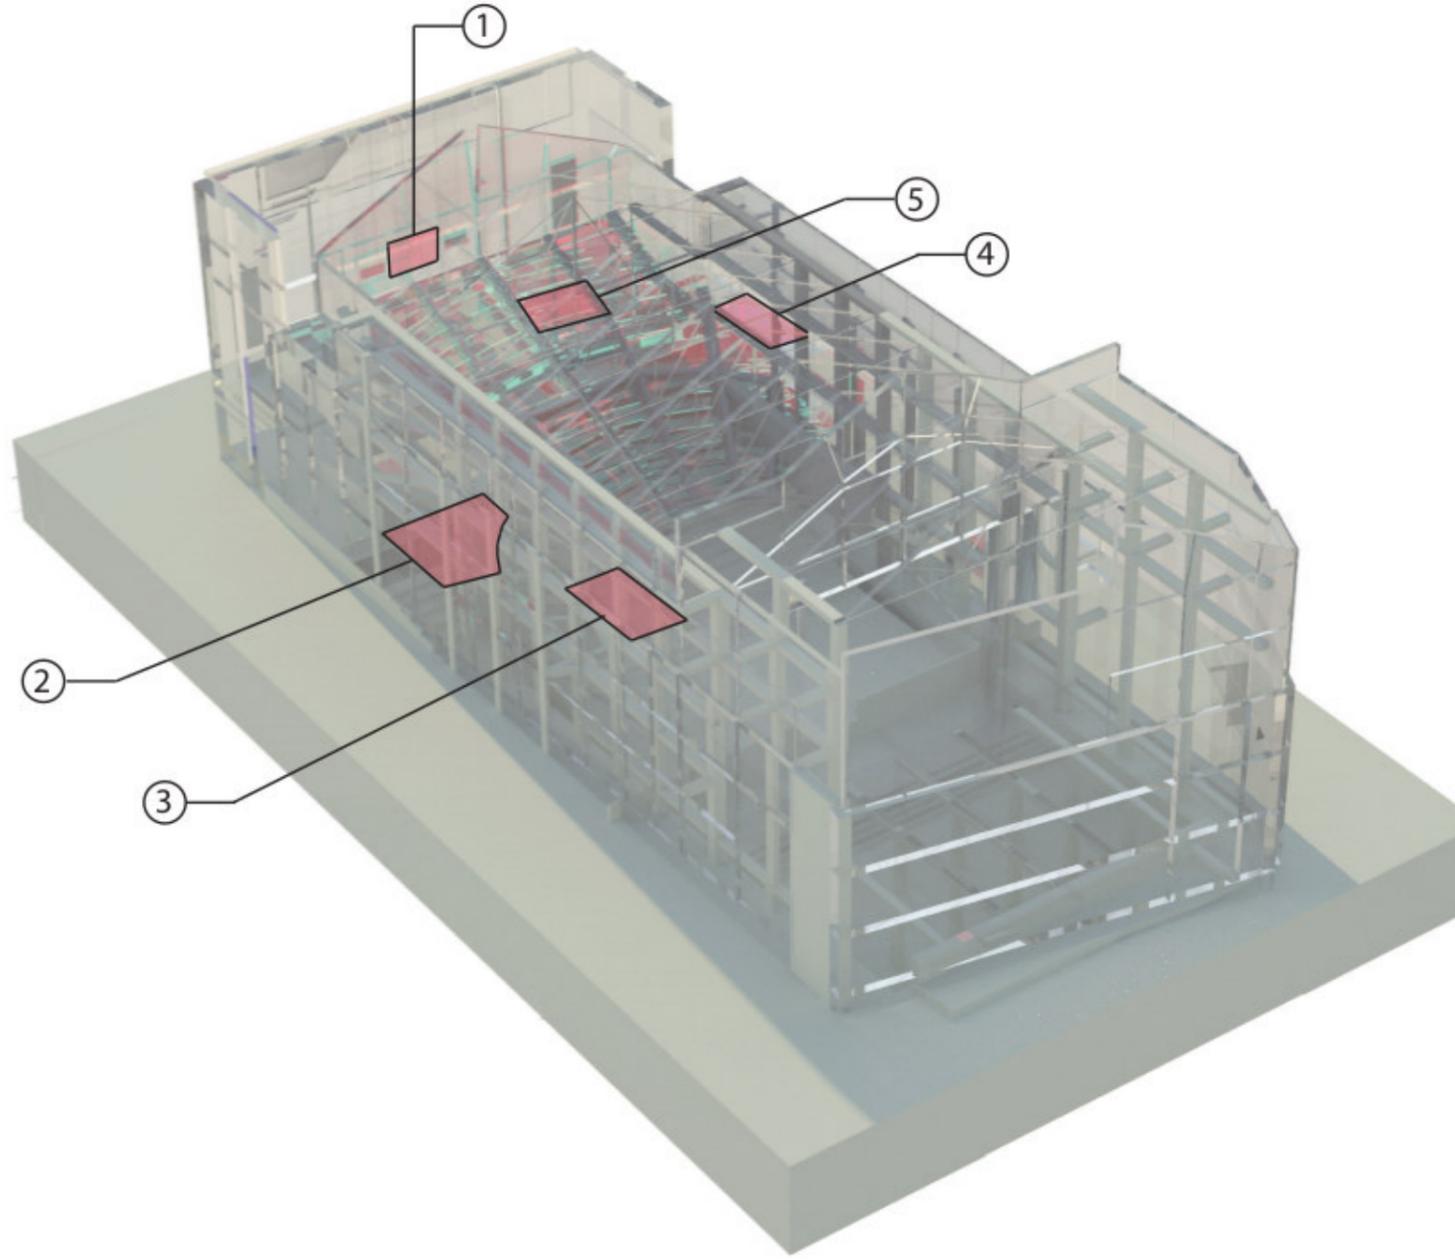
Parete di fondo -  
collegamento  
pronaio

**PATOLOGIA:** presenza diffusa di depositi polverulenti, patina scura, depositi carboniosi tracce di umidità nelle porzioni basse di muratura.

**CAUSA:** condensazione superficiale; mancata manutenzione.

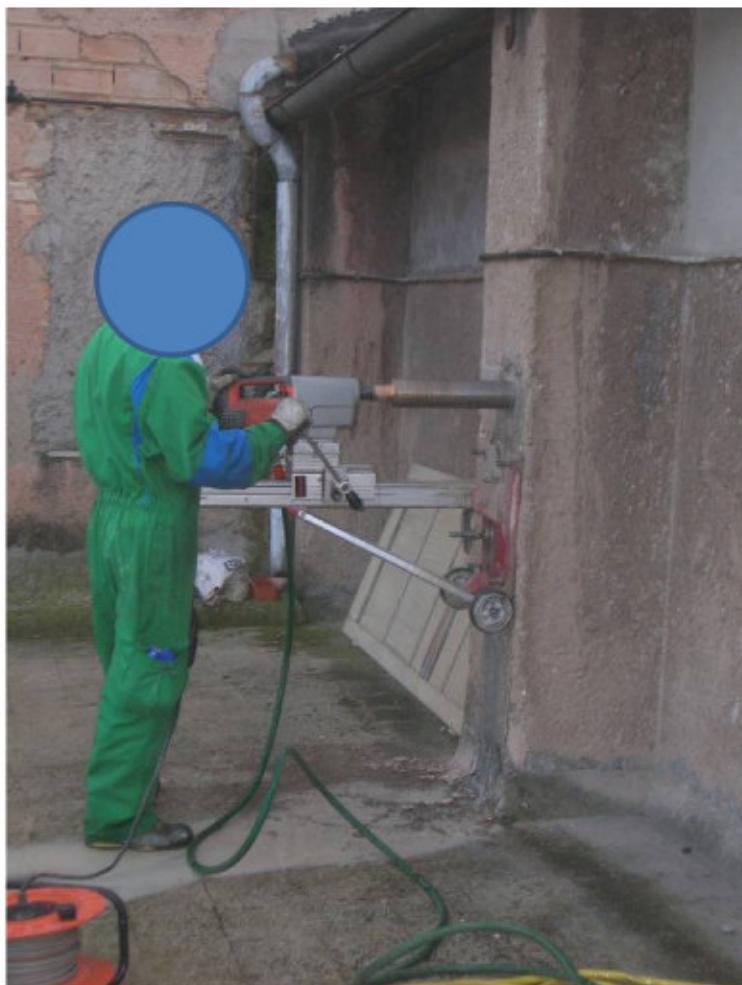
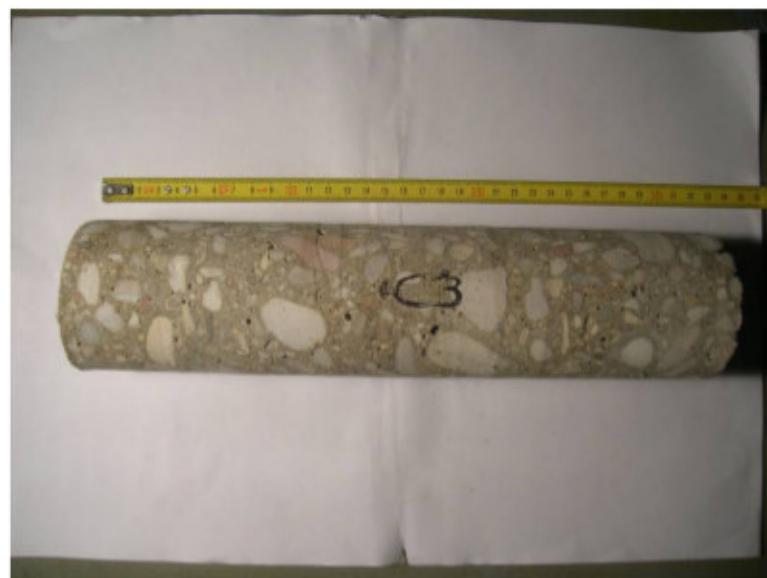
Sopra viene riportata una foto di un campione prelevato (carota). Di seguito si riporta la tabella con i risultati delle prove, nella quale vengono riportati i dati relativi alla resistenza a compressione e al tipo di rottura ottenuta nella prova di compressione.

Come si evince dalle prove svolte, le resistenze rilevate hanno un'elevata variabilità.

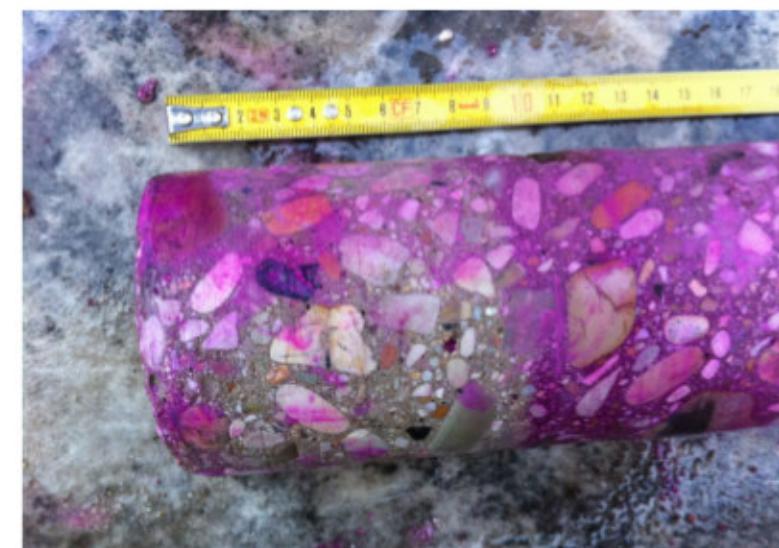
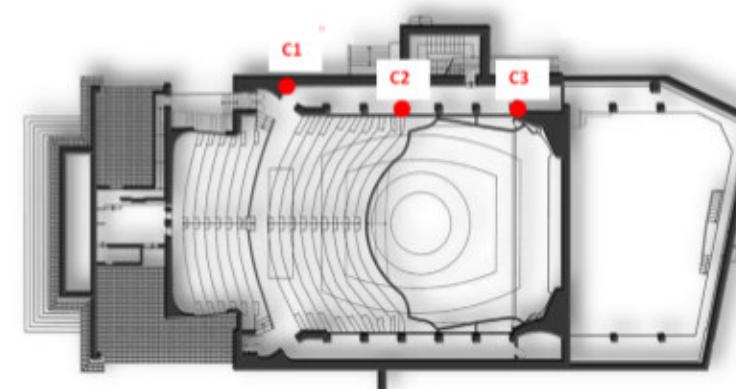
Le carote estratte sono state immediatamente cosparse con fenolftaleina al fine di innescare la reazione di colorazione dei provini. Sotto si riporta la posizione in pianta degli assaggi.

Campione	Profondità carbonatazione [ cm ]
C1	-
C2	8
C3	3

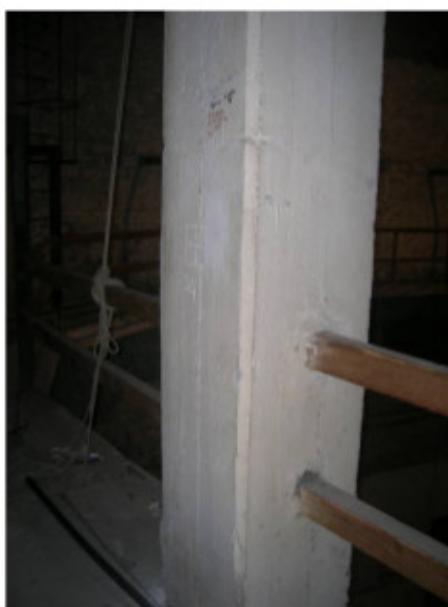
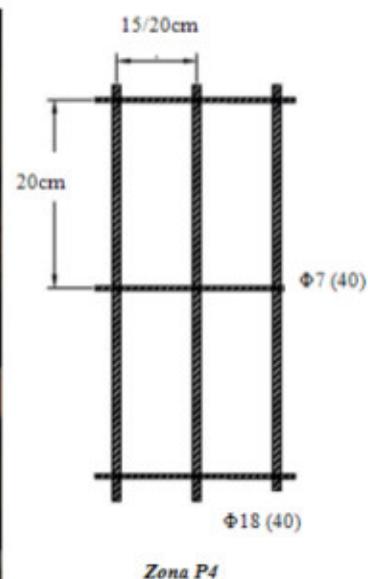
Immagine della prova svolta in sito e restituzione grafica delle armature:

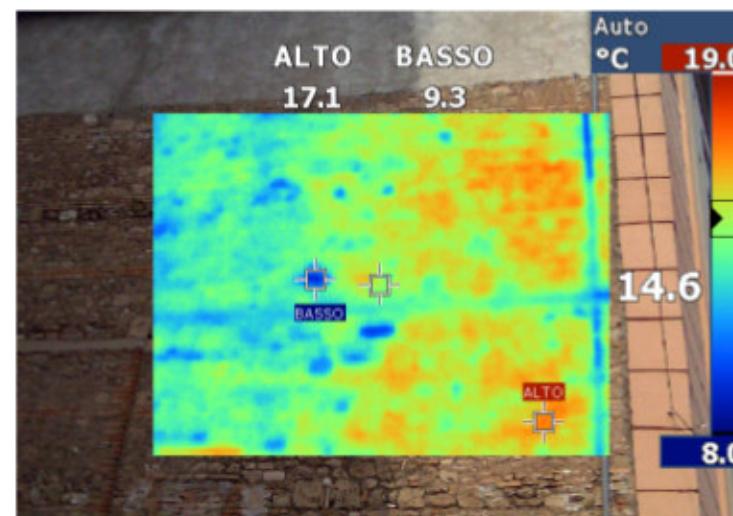
Si riporta di seguito un'immagine di una prova che ha rivelato la presenza di un pilastro in calcestruzzo all'interno della muratura (parte in blu scuro).

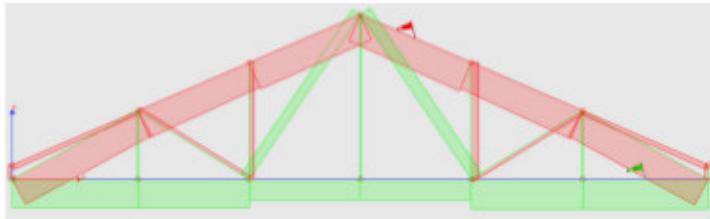
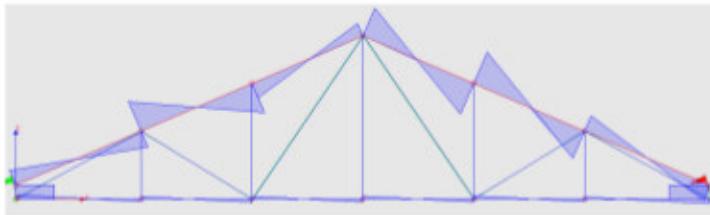
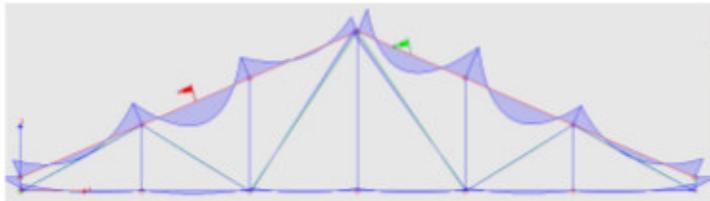
### - CAPRIATA IN ACCIAIO

La capriata analizzata risulta snella e non verificata allo stato attuale.

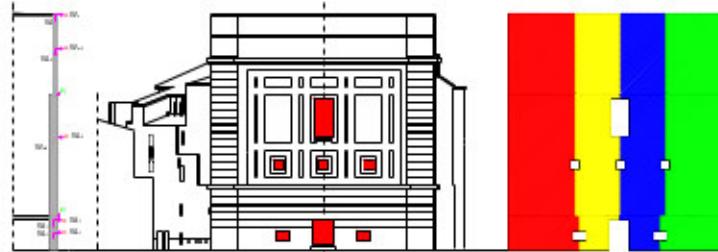
### - PARETE FRONTE SUD

STATO DI FATTO	PARETE SUD	PGA	PGA	Coeff. Sic.	
		$a_g(SLV)$	$a_g(PVR)$	$a_0(SLV) / a_0(PVR)$	
		P2	0.079	0.190	$0.42 < 1.00$ NON VERIFICATO
		P1	0.096	0.190	$0.51 < 1.00$ NON VERIFICATO
P0	0.085	0.190	$0.45 < 1.00$ NON VERIFICATO

Verifiche a ribaltamento non soddisfatte.

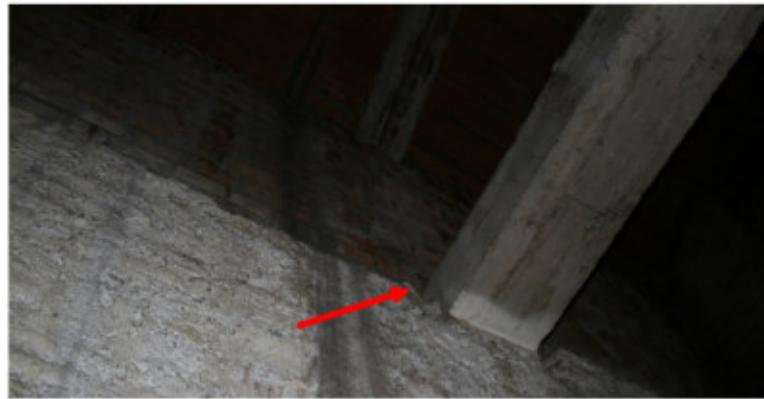
### VS5: ASSENZA ADEGUATO AMMORSAMENTO TRA MURATURA ED ELEMENTI IN C.A.

Le travi in c.a. esistenti non risultano ben ammorsate alle pareti in muratura sulle quali si appoggiano.
