COMUNE DI TERNI
Direzione Lavori Pubblici – Manutenzioni-Patrimonio
Ufficio Grandi Opere ed Infrastrutture

VERBALE SOMMA URGENZA

PRONTO INTERVENTO PER LA RIDUZIONE DEL RISCHIO IDROGEOLOGICO DEL VERSANTE MONTUOSO SOVRASTANTE IL PIAZZALE DEL SANTUARIO MADONNA DEGLI ULIVI.

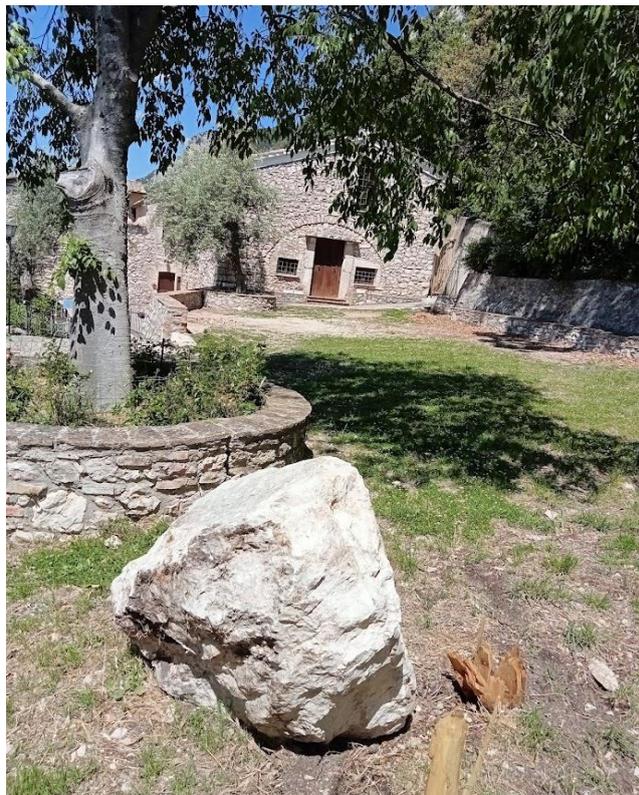
- o Il masso distaccatosi, di volume stimato di circa 0,5 mc, di peso stimato di circa 1 tonnellata, si è arrestato sul piazzale antistante la Chiesa, abbattendo un robusto palo di legno ivi fissato e non cagionando ulteriori danni rilevabili a vista;
- o Il masso ha descritto un percorso difficilmente individuabile a causa dell'esistenza di una fitta coltre vegetativa a monte che ne ha certamente rallentato la caduta ed il rotolamento a valle e diminuito l'energia di impatto definitivo;
- o Il carattere impervio delle pendici, la coltre vegetativa impediscono l'individuazione della nicchia di distacco e l'accesso ai luoghi senza l'impiego di personale specializzato che possa far uso, nella misura necessaria, anche di tecniche alpinistiche;

Masso roccioso rotolato a valle

2. Eseguire ispezioni ravvicinate della pendice lungo la quale è avvenuto il rotolamento mediante personale specializzato che possa controllare l'eventuale esistenza di ulteriori blocchi rocciosi in condizioni di precaria stabilità. Nel caso di rinvenimento tali blocchi provvedere al relativo disaggio nel caso in cui risultassero di piccole dimensioni, alla preventiva frantumazione nel caso in cui dette dimensioni risultassero di entità tale da non renderne sicuro il semplice disaggio a valle o, addirittura il fissaggio alla pendice mediante chiodatura o altra tecnica laddove non risultassero praticabili gli interventi precedentemente indicati;

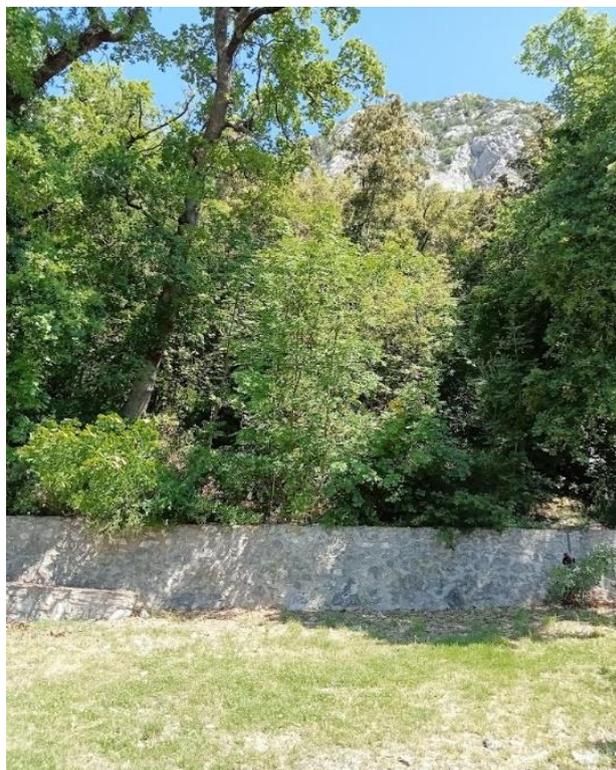
- Al momento non si può escludere, sintanto che non sia stato effettuato un accesso ravvicinato, una ispezione con personale specializzato ed una eventuale bonifica che, oltre al masso già rotolato a valle, possa esservene qualche altro in condizioni di precario equilibrio o che, lungo lo scoscendimento, possa aver trovato fortuito arresto nella coltre vegetativa, in ogni caso inadeguata ad assicurarne uno stabile sostegno;
- L'edificio della Chiesa e dell'attiguo ex convento non vengono ritenuti in condizioni di rischio stante l'esistenza a monte degli stessi edifici di una barriera paramassi che, alla vista da luogo sicuro ed accessibile tuttavia non da presso, appare di idonea e recente realizzazione, che si estende per un fronte stimato in circa 60 ml.

Fitta coltre vegetativa immediatamente a ridosso del costone roccioso

3. Proseguire il controllo verso monte per cercare di individuare la nicchia di distacco del masso e controllare lo stato della pendice con roccia viva affiorante onde controllarne lo stato di fratturazione ed escludere l'esistenza di situazioni di collasso incipiente;
